Condomínio Sun Flowers
Zona de Proteção Ambiental - ZPA 5, Bairro Pitimbú, Natal/RN

Relatório de Impacto Ambiental – RIMA

Natal/RN, Junho de 2007

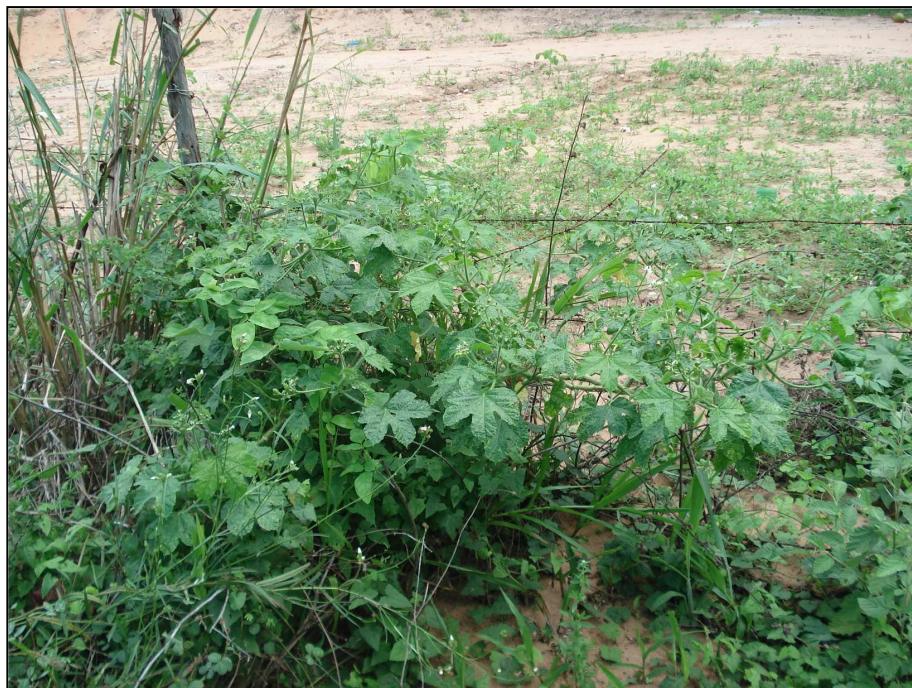
Foto 3.2.2.1: Visão parcial dos solos da gleba no extremo Norte , classificados como Areias Quartzosas Distróficas com acentuada a excessiva capacidade de drenagem. – Barros – mai. 2007.

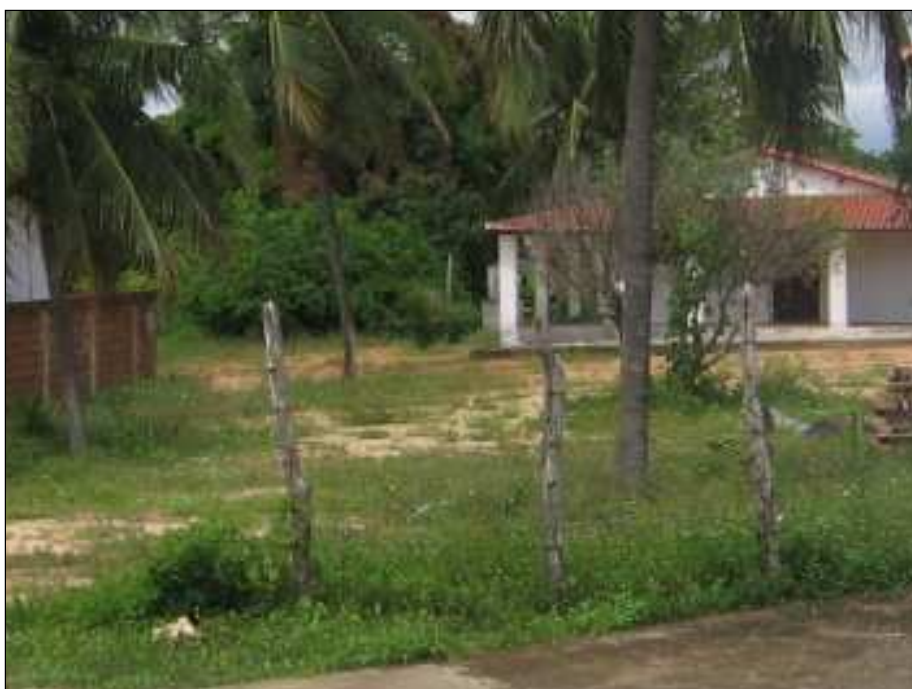
Foto 3.2.2.2 : aspecto do relevo plano da gleba, com desenvolvimento de solos de Areias Quartzosas Distróficas; textura arenosa, observado a partir a Avenida Caiapós – Barros – mai. 2007.

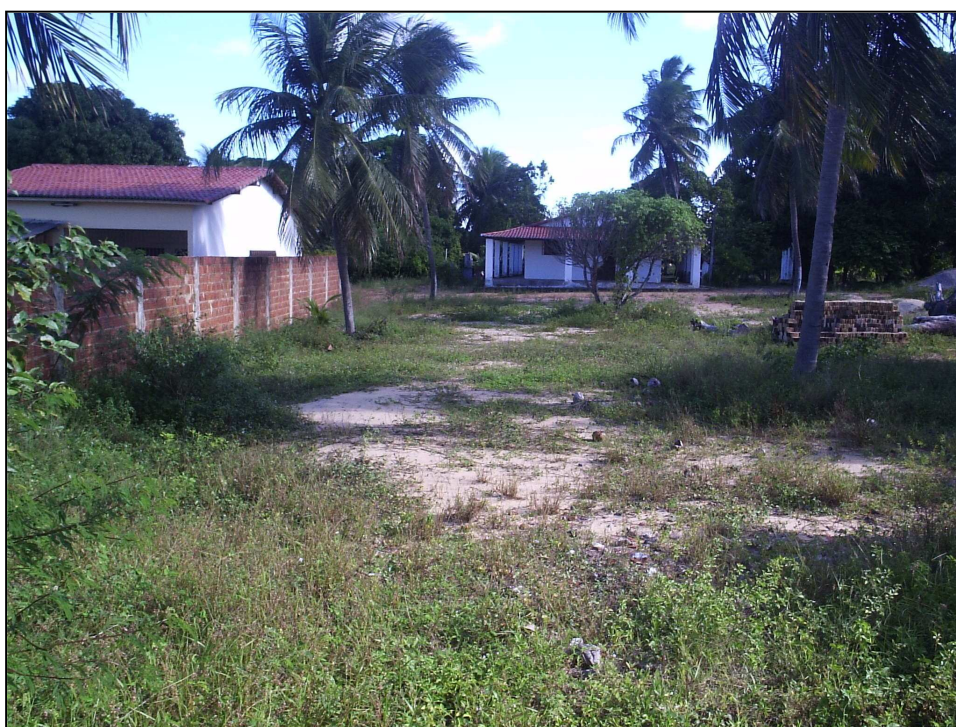
Foto 3.2.3.1 – Aspecto do compartimento de tabuleiro costeiro no interior da gleba do empreendimento, evidenciando superfície plana e suavemente ondulada. Barros – mai. 2007.

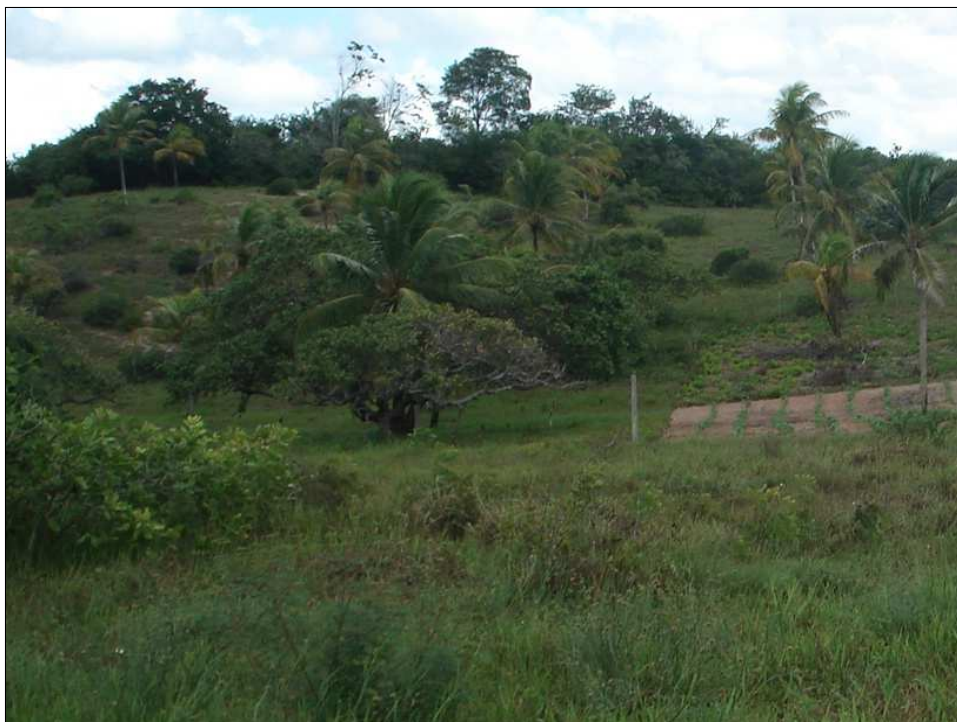
Foto 4.1.1.3 - No primeiro plano, solos de Areias Quartzosas Distróficas do tabuleiro costeiro com predominância de vegetação herbácea e cultura permanente. Ao fundo, observa-se cordão de dunas com declividade mais acentuada, correspondente ao flanco norte do primeiro cordão de dunas entre a área do empreendimento e o Rio Pitimbu - Barros - mai. 2007.

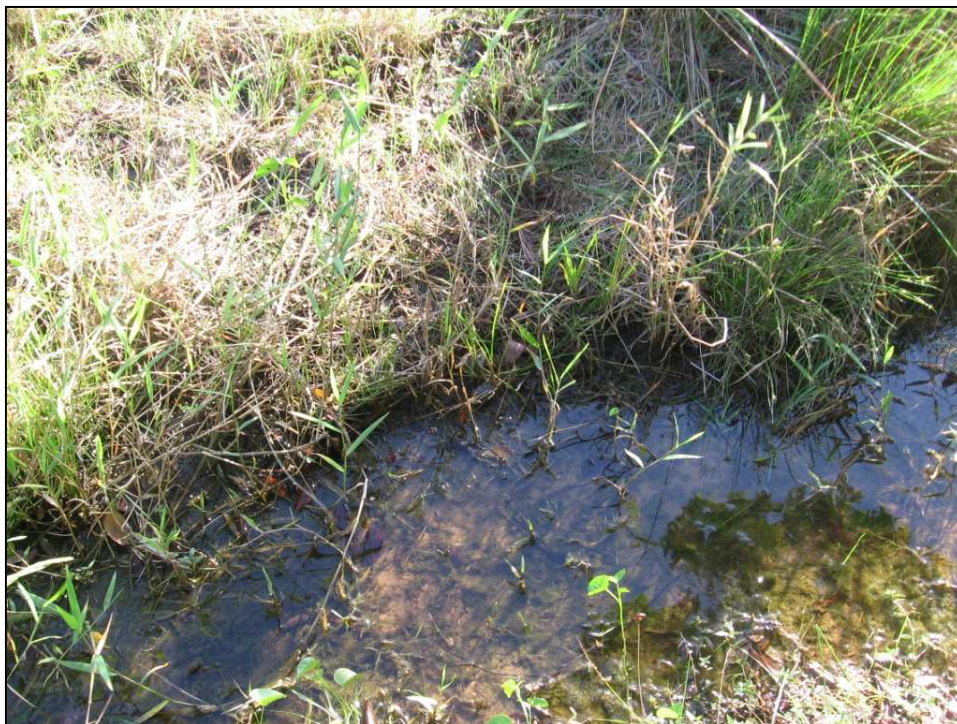
Foto 4.1.1.4 - Solos Aluviais Eutróficos desenvolvidos nos depósitos fluviais da planície de inundação ou várzea, encontrando-se úmido em decorrência de afloramento de lençol freático ou de sua pouca profundidade - Barros - mai. 2007.
