PLANO LOCAL DE HABITAÇÃO DE INTERESSE SOCIAL

Etapa 02 DIAGNÓSTICO DO SETOR HABITACIONAL

PREFEITURA MUNICIPAL DE NATAL
ESTADO DO RIO GRANDE DO NORTE

Junho de 2013

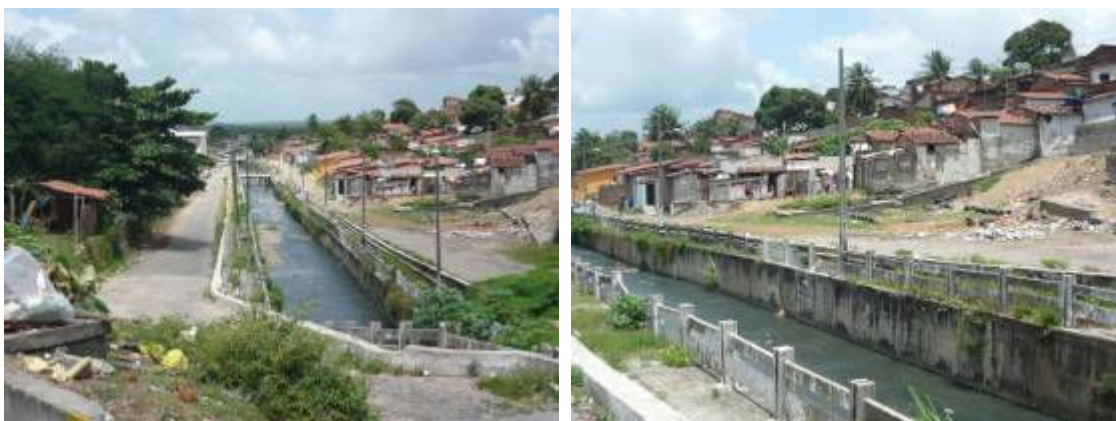
Figura 24: Vista do canal que passa na comunidade.

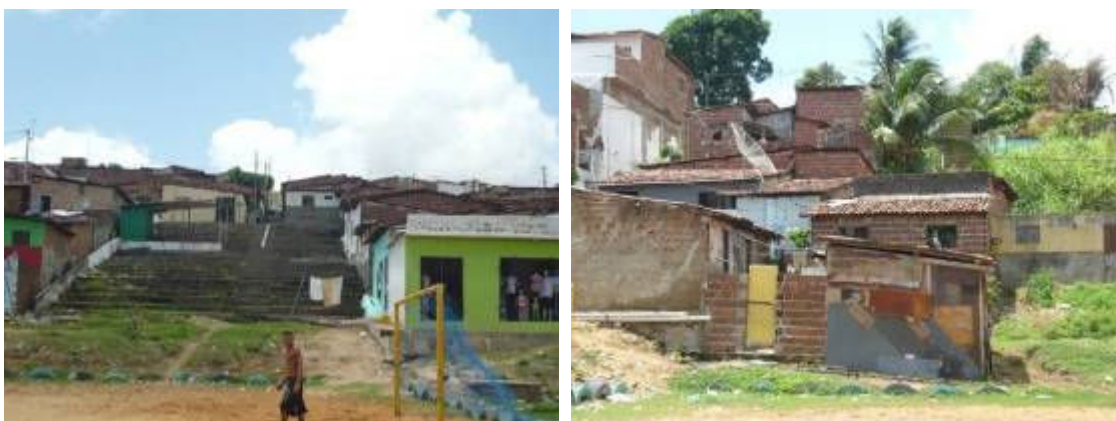
Figura 25: Presença de escadarias e padrão habitacional precário.

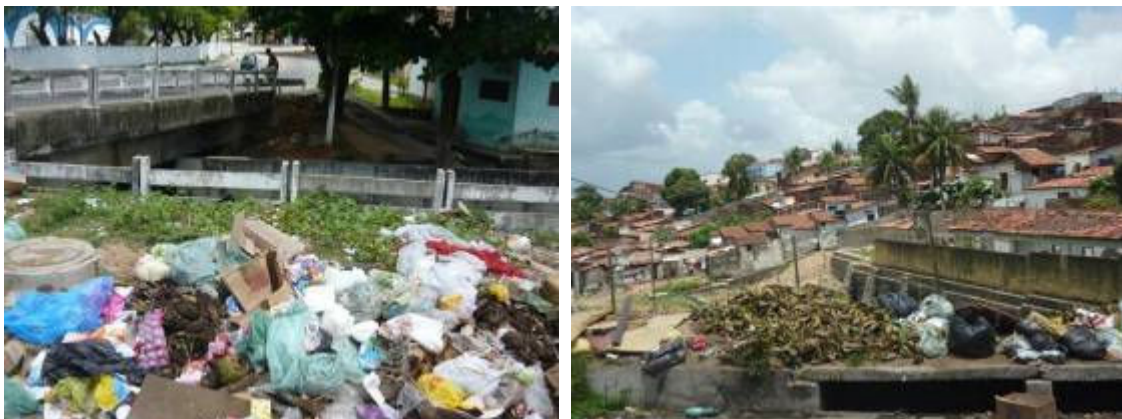
As edificações apresentam acesso a rede de distribuição de energia elétrica e água, algumas de forma clandestina. O sistema de coleta de lixo é bastante precário, principalmente porque o acesso a comunidade é difícil e pelo elevado número de vielas. O assentamento pode ser classificado como parcialmente urbanizado, pois apresenta um setor claramente definido e com alguns serviços, como rede de água e pavimentação, e outro setor mais precário.

Figura 27: Com a coleta de lixo precária, observa-se muito lixo acumulado em alguns pontos da comunidade.

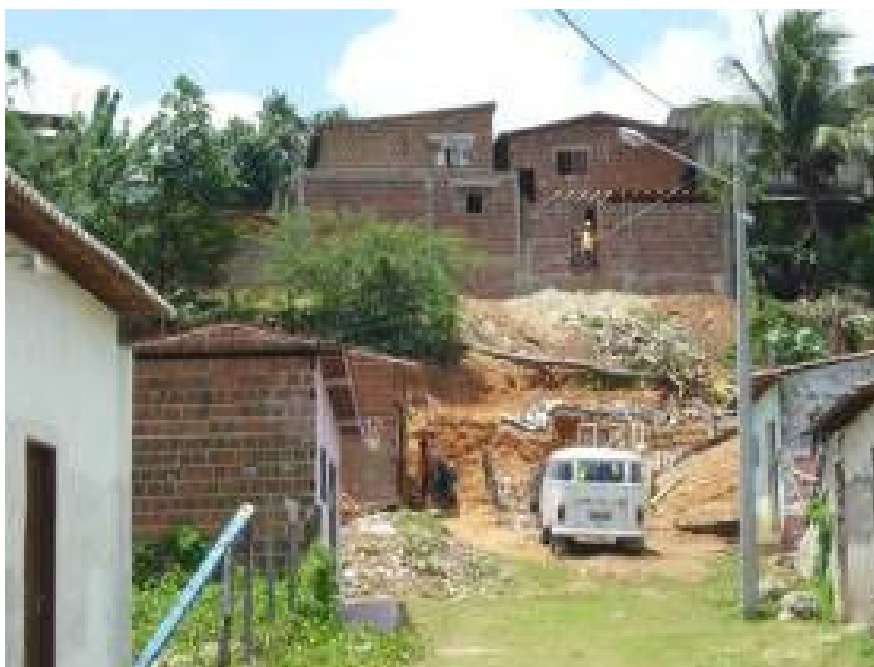
O terreno ocupado pelo assentamento pode ser considerado como inadequado, pois apresenta situação de risco de queda de barreira, erosão e uma extensa área com instabilidade de solos, entretanto, essas deficiências podem ser resolvidas com a remoção de um trecho da comunidade indicado no

Figura 28: Deslizamento de barreira ocorrido no dia da visita e com queda de árvore.

PMRR e com obras de infraestrutura, contenções e outras, de modo a tornar a área adequada e consolidável.

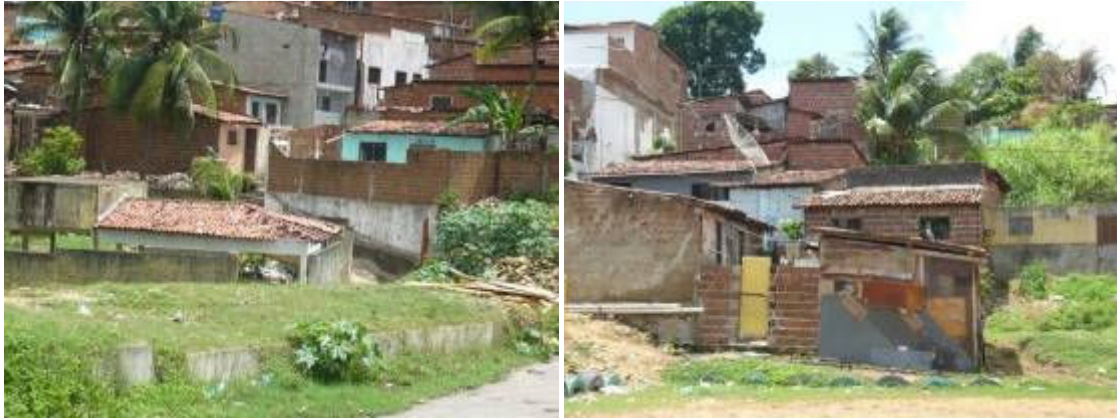
As moradias apresentam duas tipologias principais. Nas vias principais predominam moradias em bom estado de conservação e habitabilidade, algumas, mesmo construídas de alvenaria, necessitam de adequação. Nas vielas, embora também predominem as habitações de alvenaria, as moradias encontram-se em situação de insalubridade devido a aglomeração, a precária condição sanitária e a falta de espaço para a construção de novos cômodos ou abertura para ventilação, caracterizando-se como inadequadas. Foram identificados ainda alguns barracos, principalmente na área indicada para remoção.

Figura 29: Habitações aglomeradas e padrão habitacional precário.

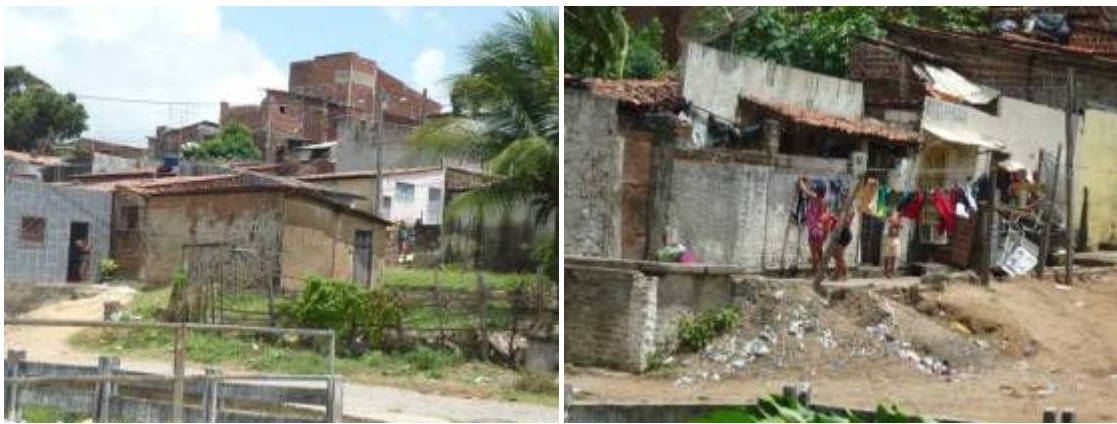
Figura 30: Padrão habitacional precário, com presença de barracos na Rua Santa Helena.

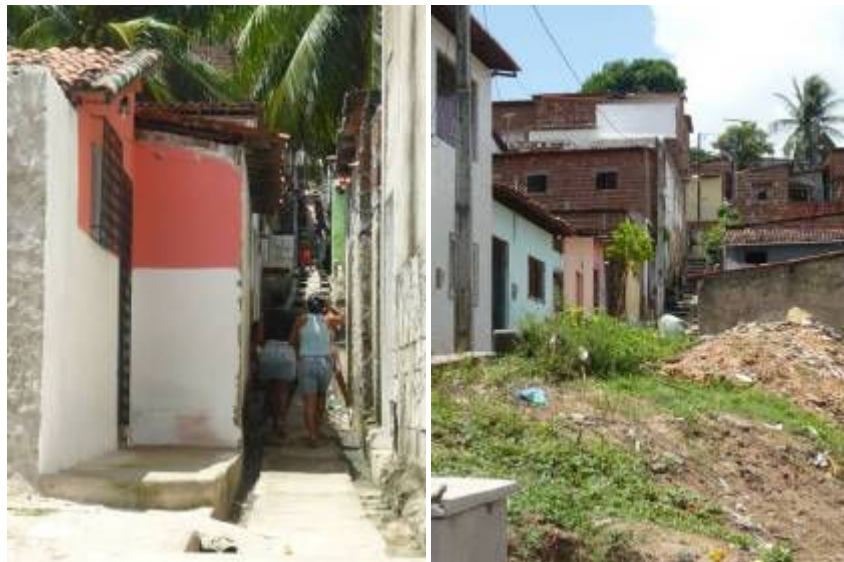
Figura 31: Padrão habitacional nas vielas.

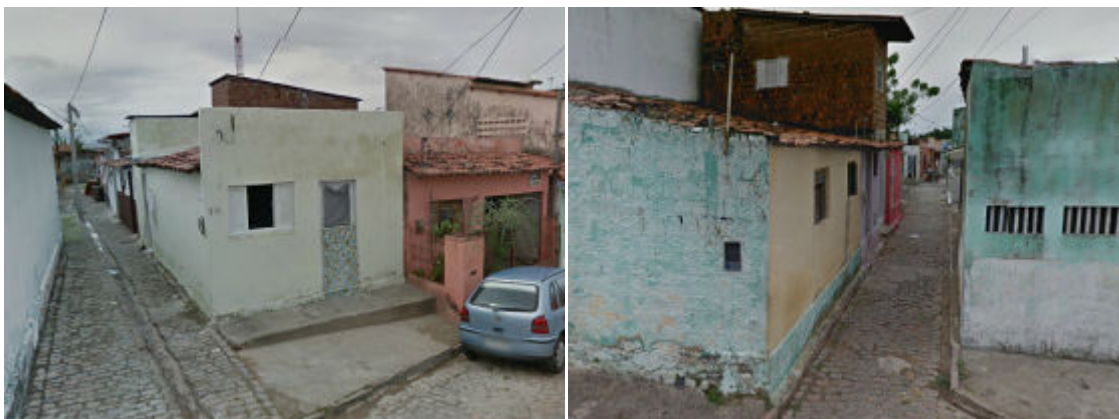
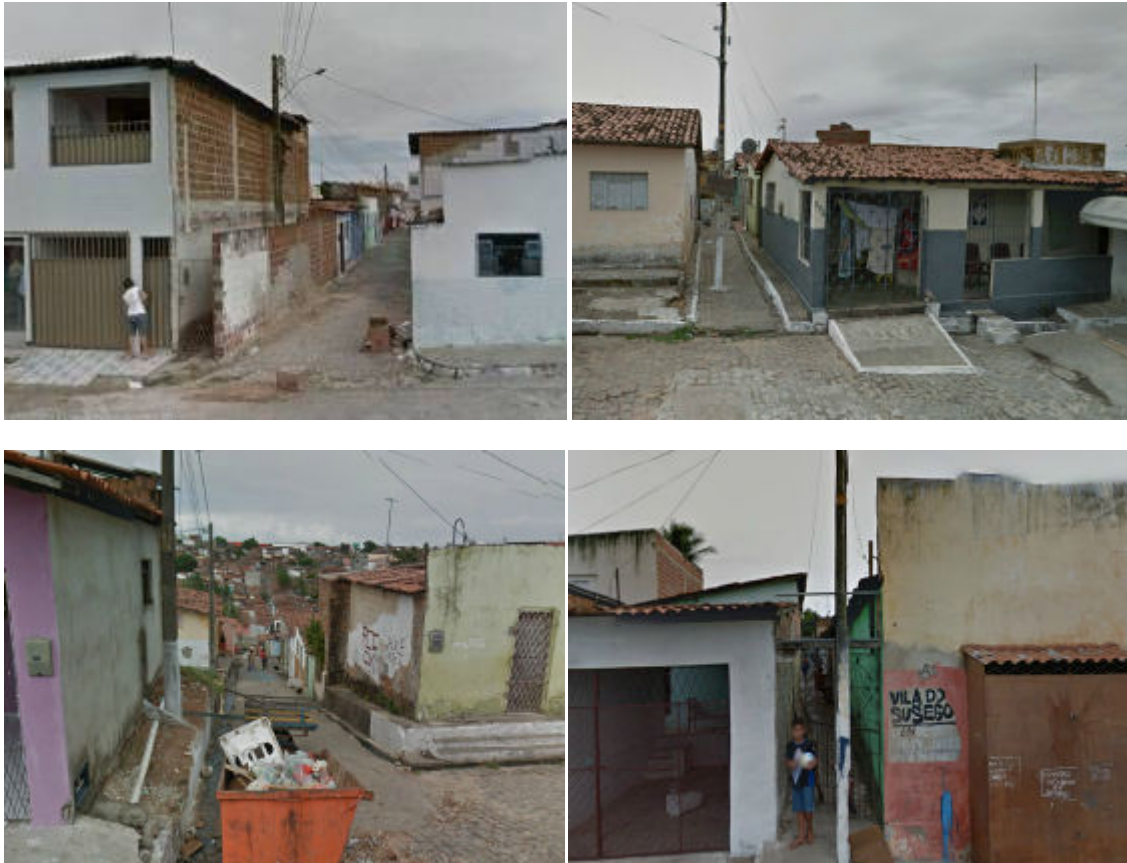
Quanto ao traçado, o assentamento apresenta vias principais com boas condições de tráfego. Entretanto, apresenta um grande número de vielas no interior das quadras, algumas delas acessíveis apenas por escadarias, que se encontram em péssimo estado de conservação, parte delas danificadas para dificultar o acesso da polícia a algumas localidades.

Figura 34: Exemplos de vilas. Fonte: Google Street View

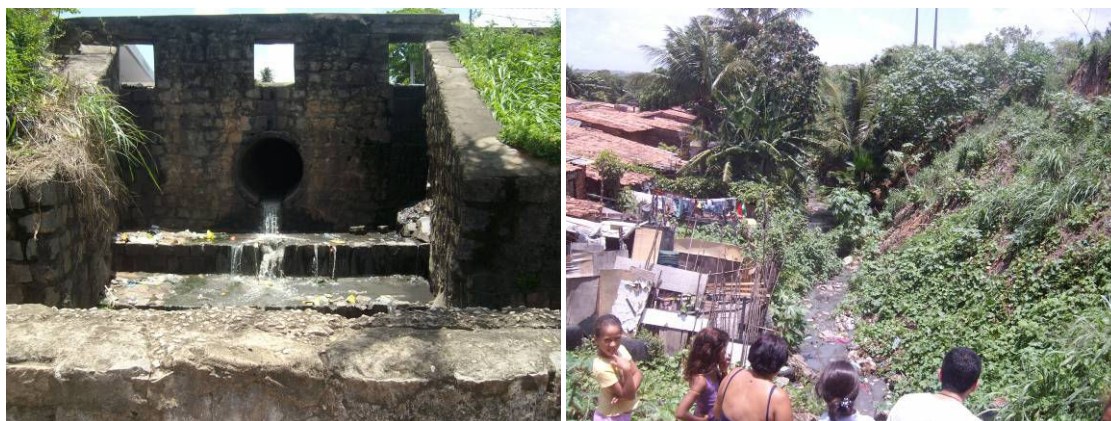
Figura 36: Esgoto despejado em córrego margeando as residências.
Fonte: Idesplan.

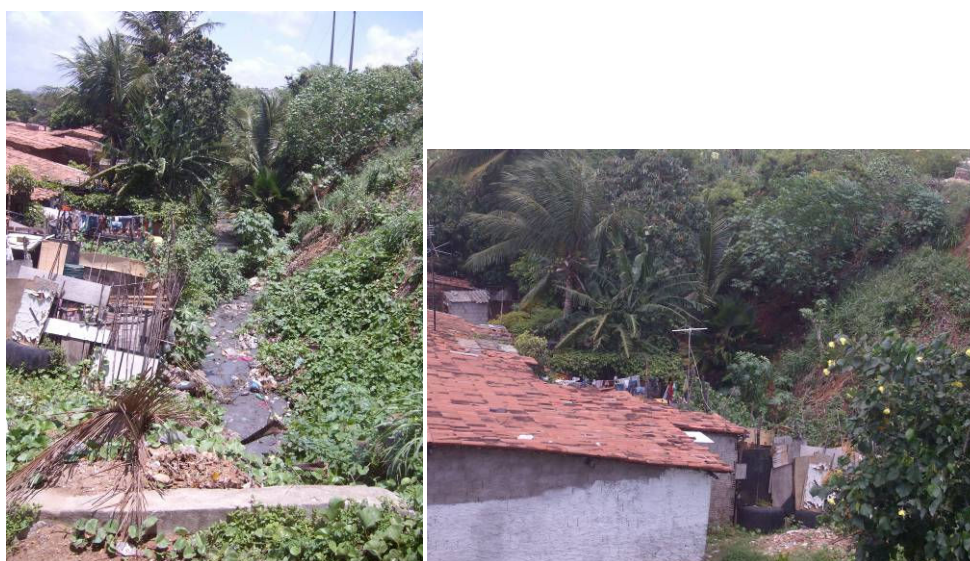
Figura 37: Moradias localizadas margeando o córrego, com alagamento freqüente e risco de queda de barreira. Fonte: Idesplan.

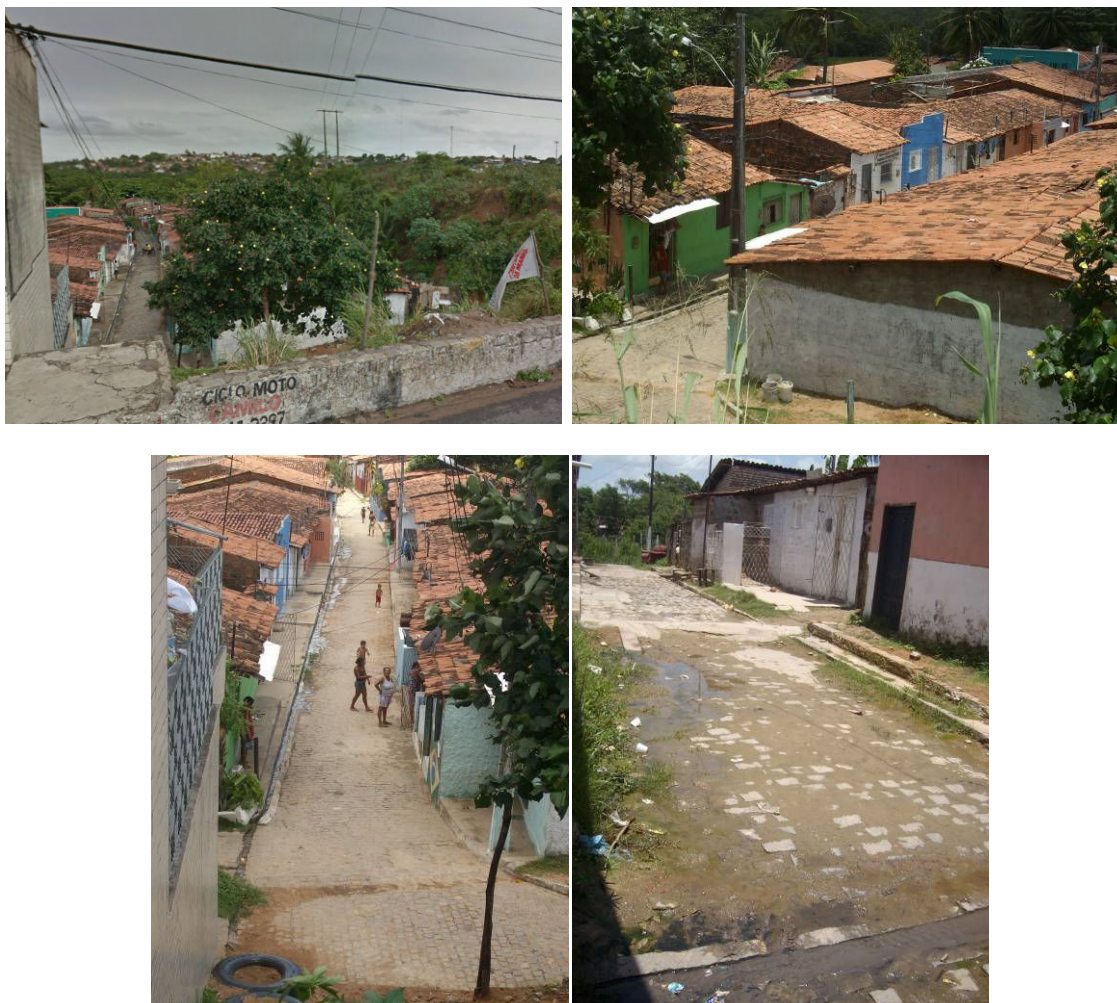
Figura 38: Vista do assentamento para quem passa na Av. Dr. Napoleão Laureano

As habitações desse assentamento estão em um terreno facilmente alagável em função da proximidade com o Rio Potengi e com o mangue. Parte dessa situação pode ser resolvida com obras de infraestrutura, como sistema de drenagem de águas pluviais, de coleta de esgotos e pavimentação das vias. O terreno pode ser considerado inadequado, entretanto a ocupação pode ser consolidada com a execução das obras de infraestrutura descritas acima e remoção das habitações localizadas em área de risco.

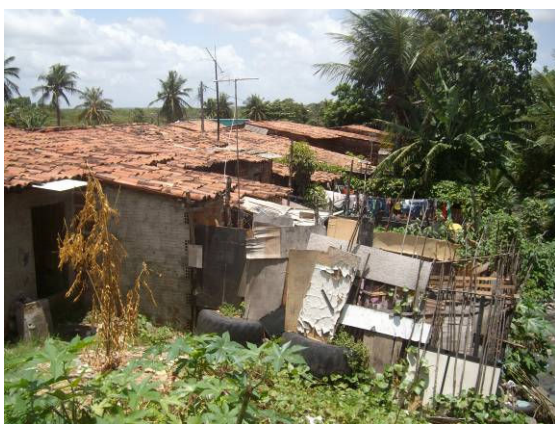
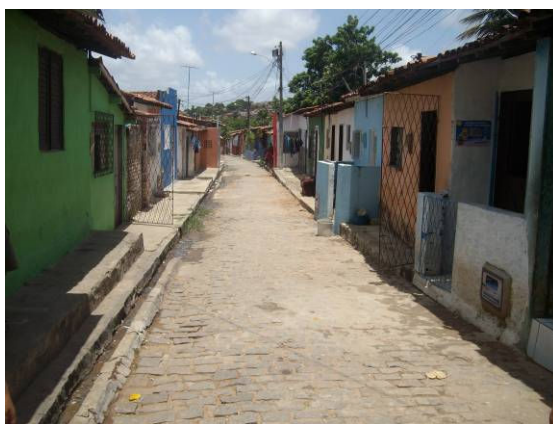
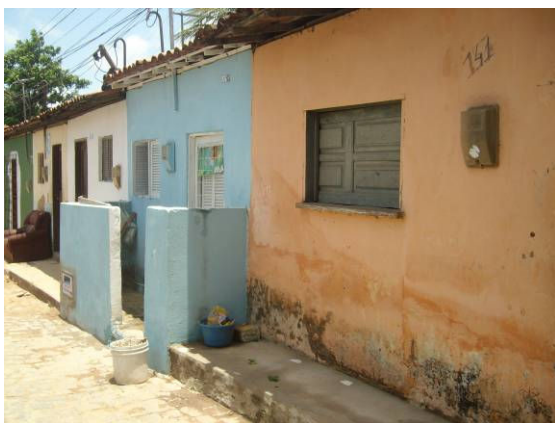
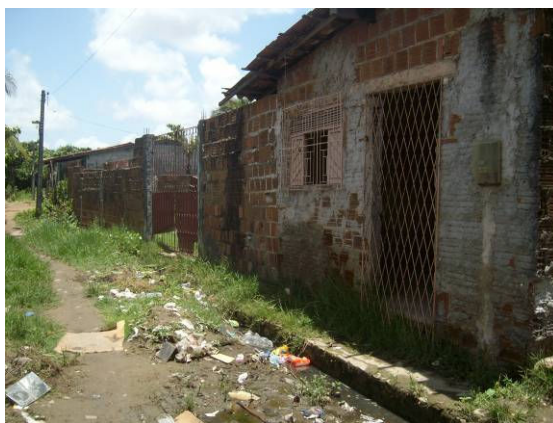
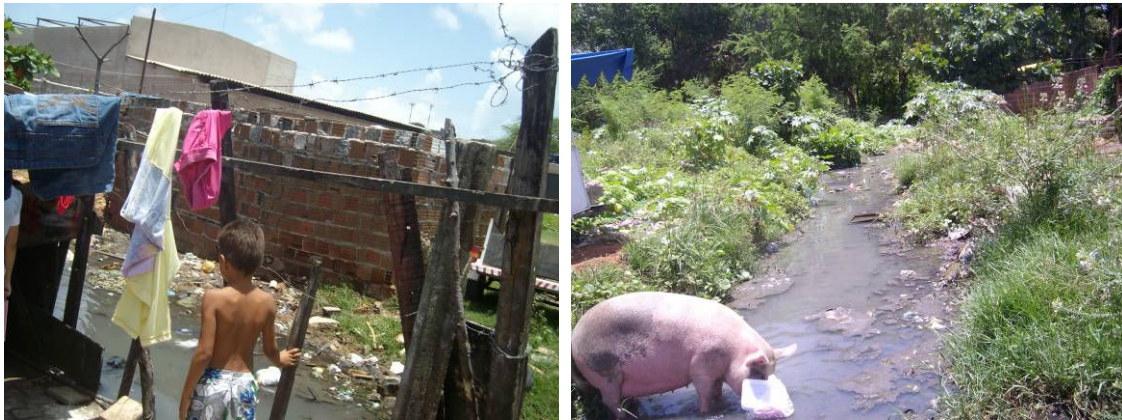
de adequação, apresentam problemas na estrutura, pouca salubridade e instalações sanitárias bastante precárias. As moradias localizadas na margem do córrego abrem as portas e janelas dos fundos das habitações diretamente para o esgoto, algumas famílias criam animais na área de lama formada. A proximidade entre as moradias e o córrego é tanta que qualquer aumento do nível do mesmo implica na entrada de esgoto nas casas, em uma situação absolutamente degradante. O assentamento pode ser caracterizado como aglomerado, com vias estreitas, traçado irregular e difícil acesso.

Figura 39: Condições precárias de habitação, com moradias a margem do córrego de esgoto.

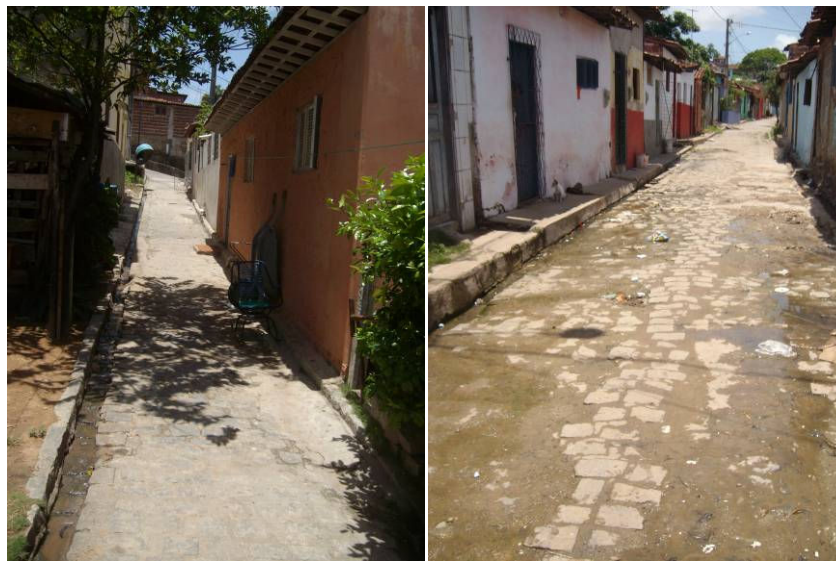
Figura 40: Vias estreitas.

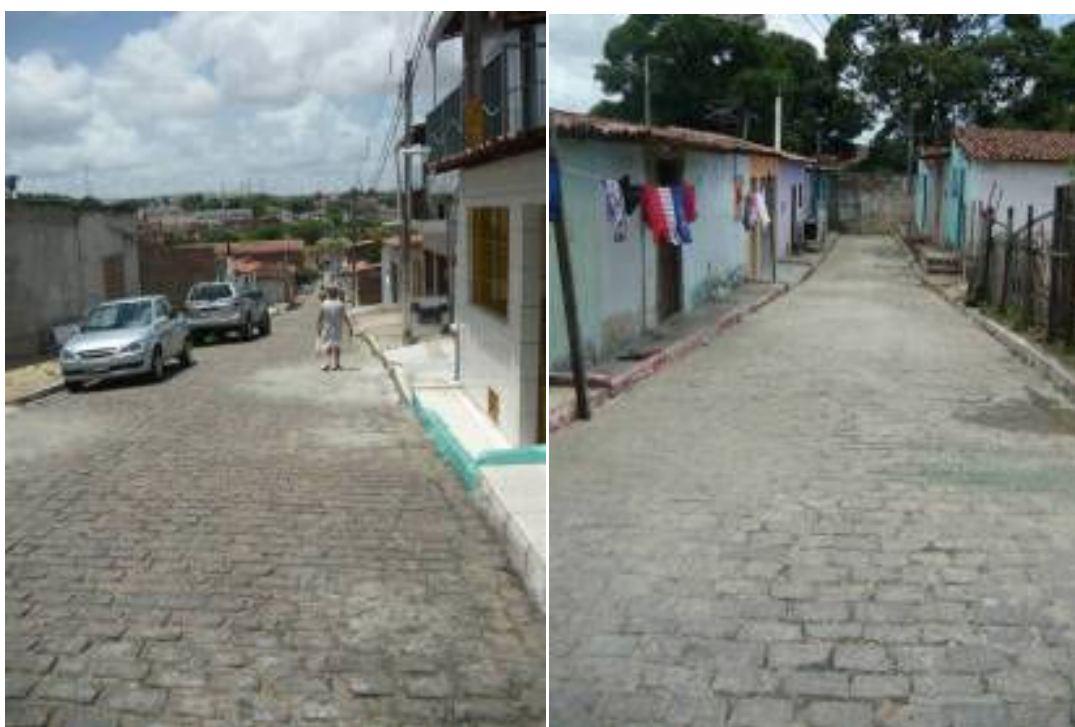
Figura 42: Área pavimentada, localizada na entrada da favela.
Fonte: Idesplan.

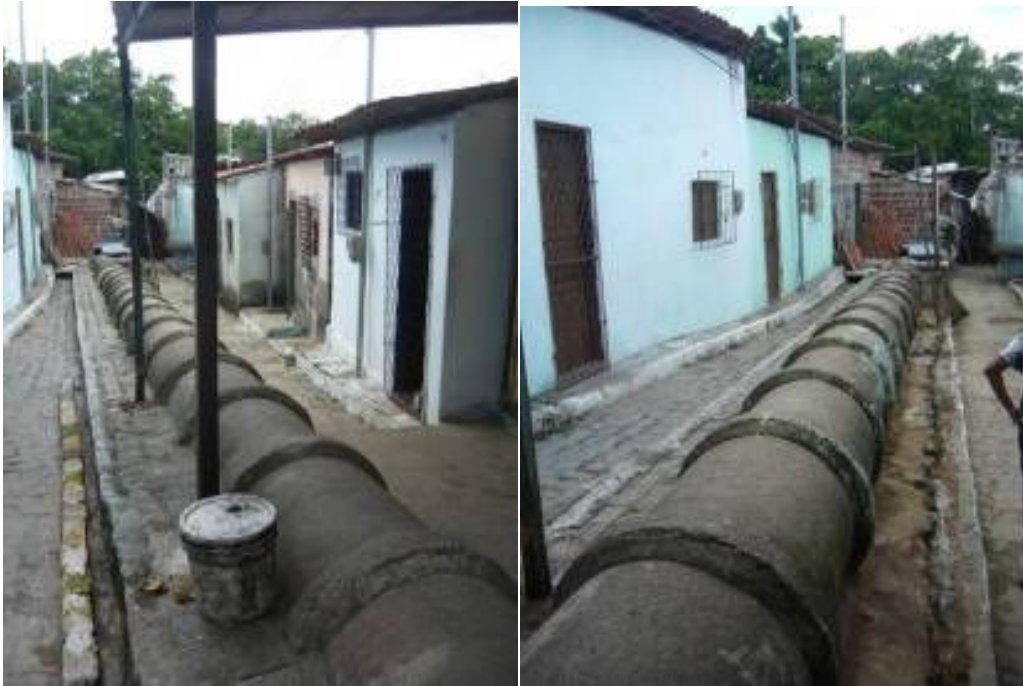
Figura 43: Área pavimentada com tubulação de esgoto aparente. Fonte: Idesplan.

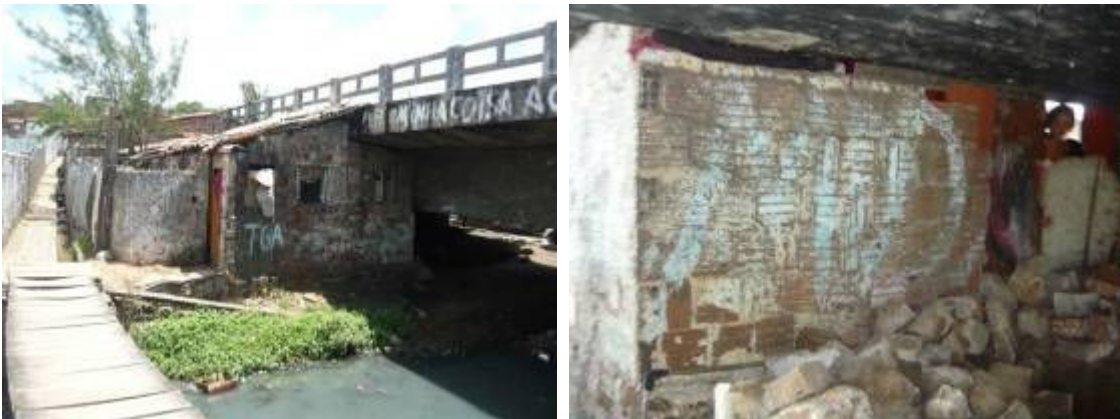
Figura 44: Moradias localizadas sob o viaduto. Fonte: Idesplan.

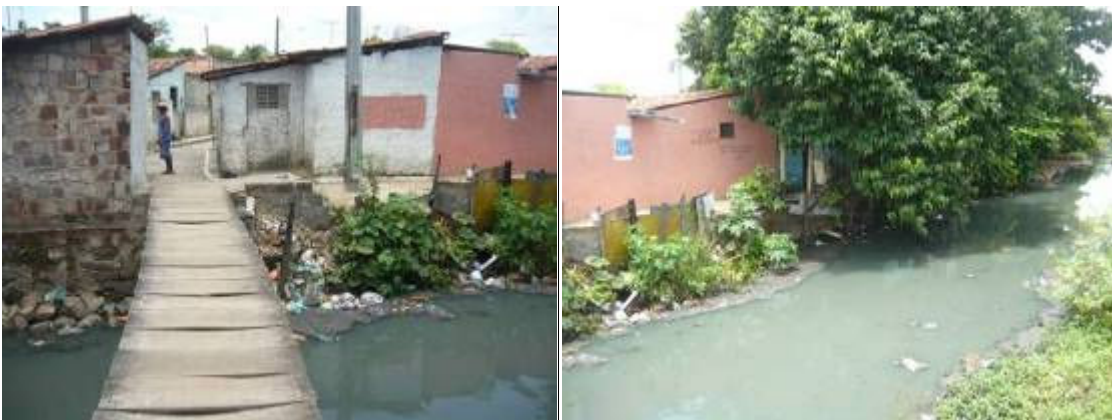
Figura 45: Ponte improvisada pelos moradores sobre o córrego. Fonte: Idesplan.

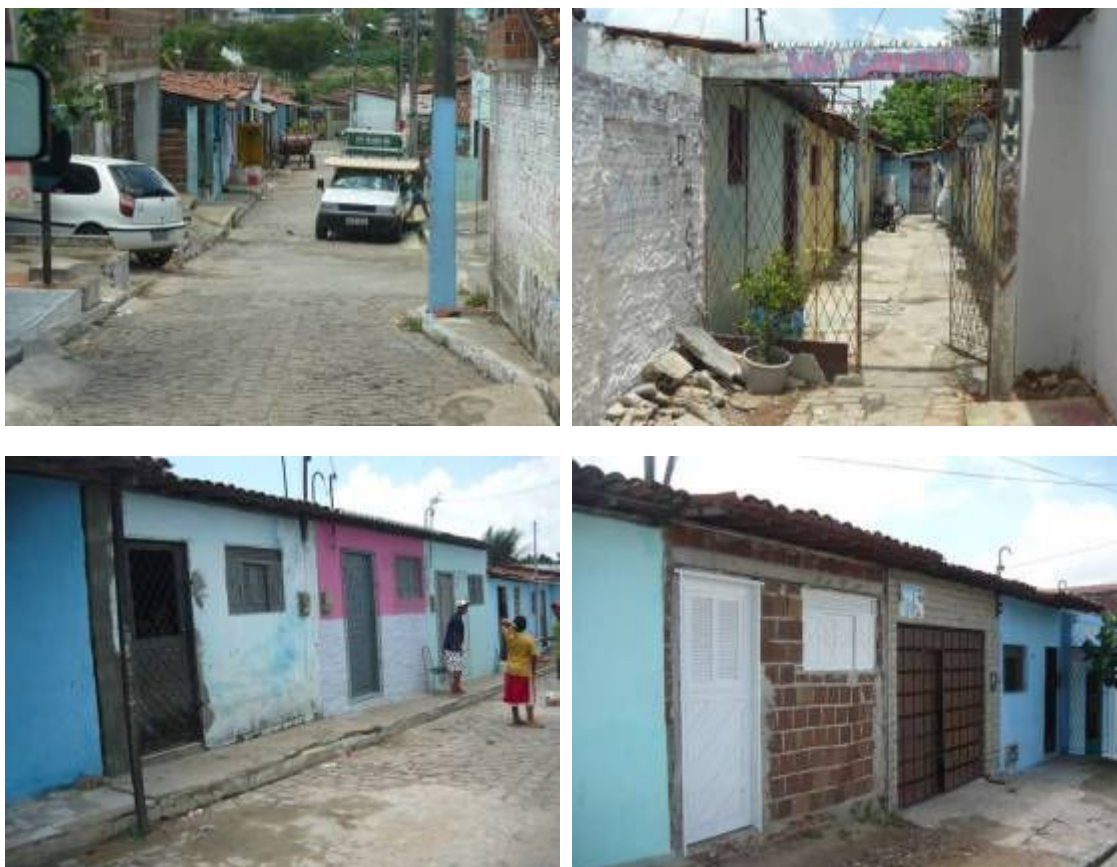
O terreno ocupado pelo assentamento pode ser considerado como impróprio, de modo que a ocupação não pode ser consolidada. Trata-se de uma ocupação em área de risco e extremamente degradada. As moradias também são insalubres, algumas em alvenaria, mas boa parte de materiais improvisados ou em condições muito precárias.

Figura 46: Padrão habitacional com moradias geminadas e em alvenaria. Fonte: Idesplan.

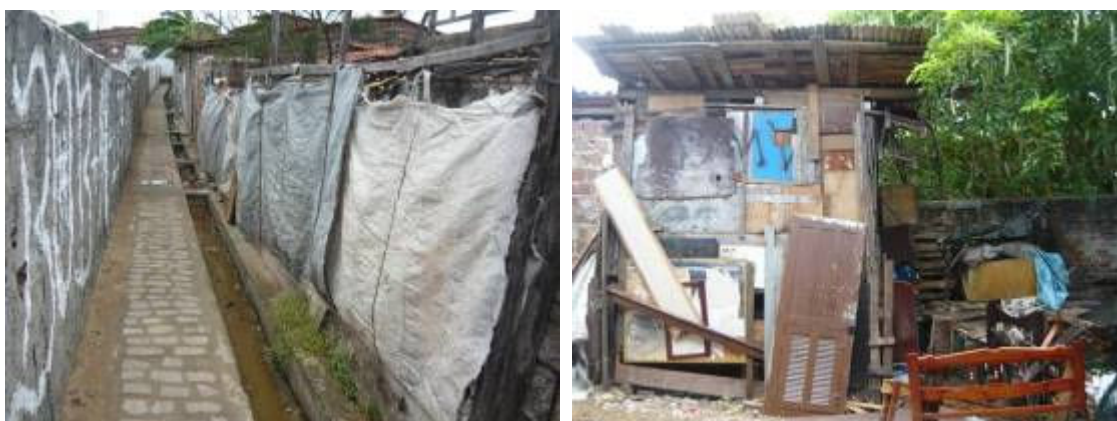
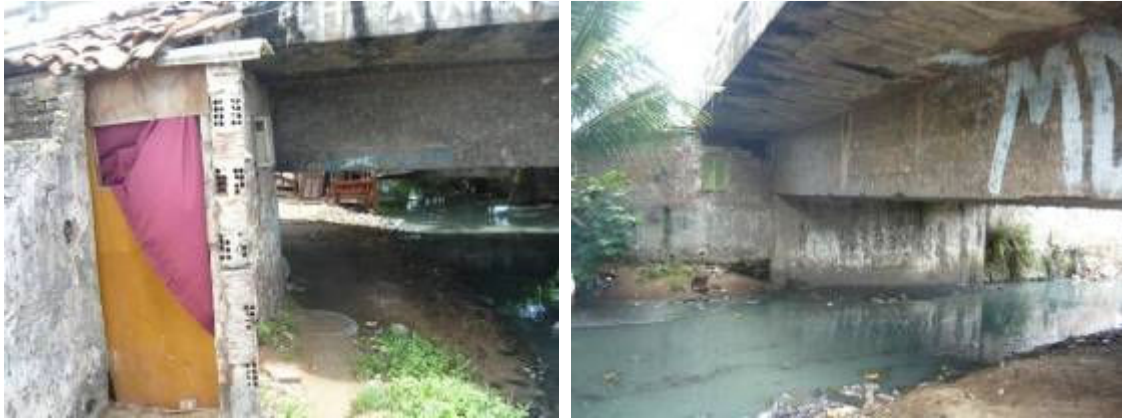
Figura 47: Padrão habitacional com barracos de materiais improvisados e moradias sob o viaduto. Fonte: Idesplan.

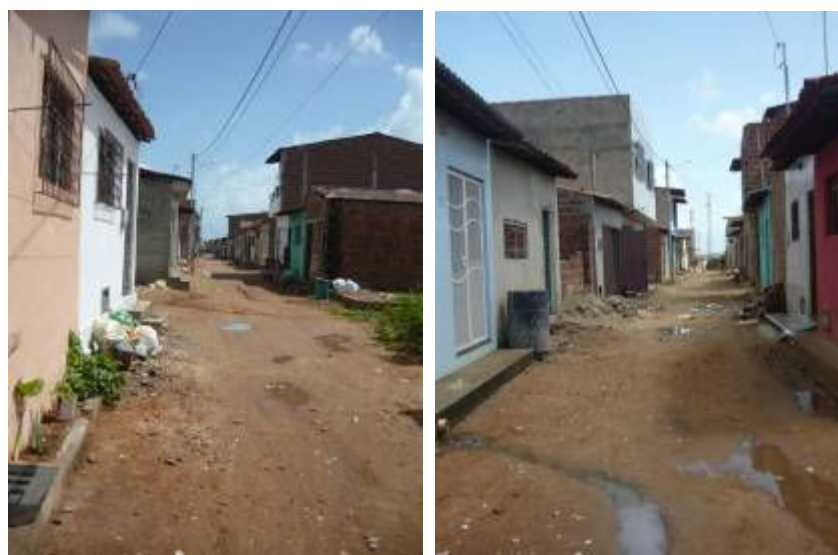
Figura 52: Setor com infraestrutura mais precária. Fonte: Acervo.

As edificações apresentam acesso a rede de distribuição de energia elétrica, água e coleta de lixo. Entretanto, de acordo com os moradores o abastecimento de água é bastante precário. Não possui rede de coleta de esgoto e apenas a ocupação mais antiga apresenta pavimentação nas ruas. O assentamento pode ser classificado como parcialmente urbanizado, pois apresenta um setor claramente definido e com alguns serviços, como rede de água e pavimentação, e outro setor mais precário.

O terreno ocupado pelo assentamento pode ser caracterizado como adequado, pois a ocupação pode ser consolidada desde que realizadas obras básicas de infraestrutura. O PMRR identifica a área como de baixo grau de risco, sugerindo a melhoria da urbanização da área e a remoção de algumas moradias localizadas na faixa de domínio.

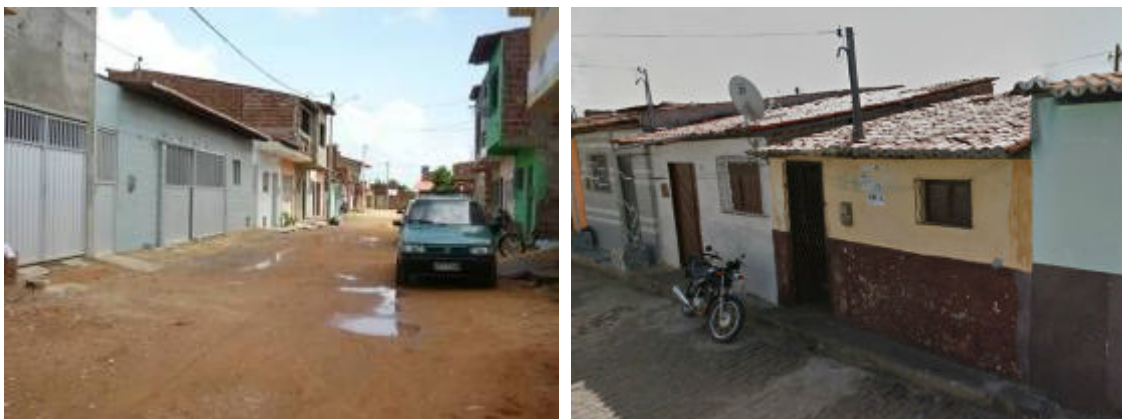
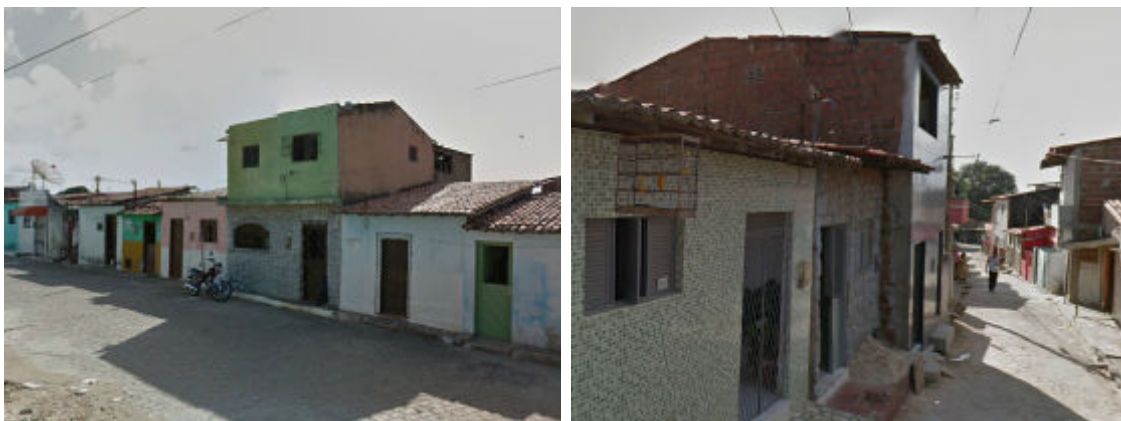
As moradias configuram-se como passíveis de adequação, pois a maioria, embora aglomeradas (geminadas), são construídas em alvenaria e áreas que possibilitam uma reestruturação. Predomina moradias com cobertura cerâmica, predominando o gabarito de um pavimento, porém existem edificações de dois pavimentos.

Figura 54: Tipologias habitacionais da localidade. Fonte: Google Street View.

Figura 55: Tipologias habitacionais da localidade. Fonte: Google Street View.

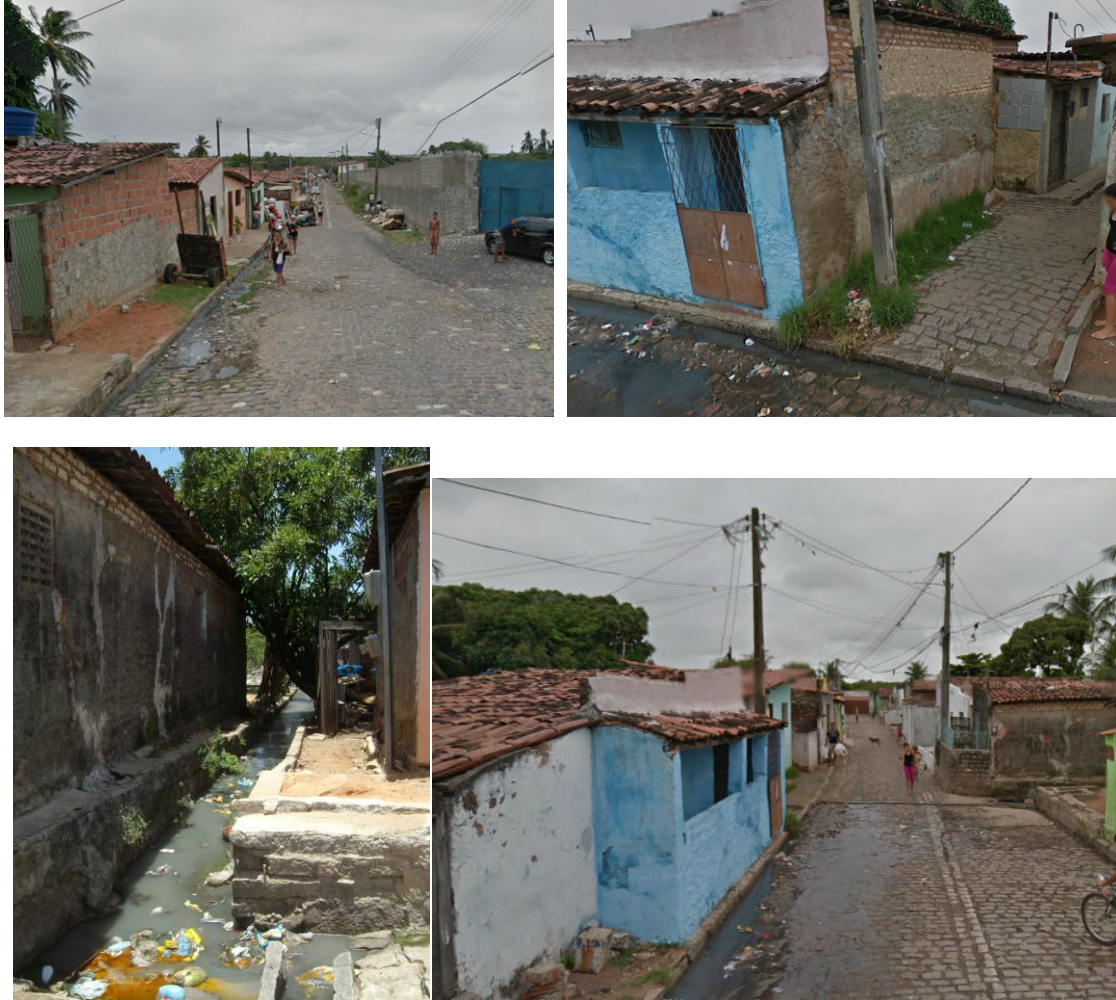
O assentamento possui sistema de abastecimento de água e energia elétrica, mas não possui sistema de drenagem de águas pluviais e saneamento básico. As ruas são pavimentadas, mas apresentam poças de lama e pequenos córregos que levam e trazem esgoto/lama do mangue. A coleta de lixo passa apenas nas ruas principais, contribuindo para o acúmulo de lixo nas

Figura 58: Problemas de infraestrutura e alagamentos das vias.

As habitações desse assentamento estão em um terreno facilmente alagável em função da proximidade com o Rio Potengi e com o mangue, situação semelhante aos núcleos N. S. das Vitórias e Curtume. Da mesma forma, essa situação pode ser resolvida com obras de infraestrutura, como sistema de drenagem de águas pluviais e da maré e coleta de esgotos. O terreno pode ser considerado inadequado, entretanto a ocupação pode ser consolidada com a execução das obras de infraestrutura descritas acima. O assentamento pode ser caracterizado como aglomerado,

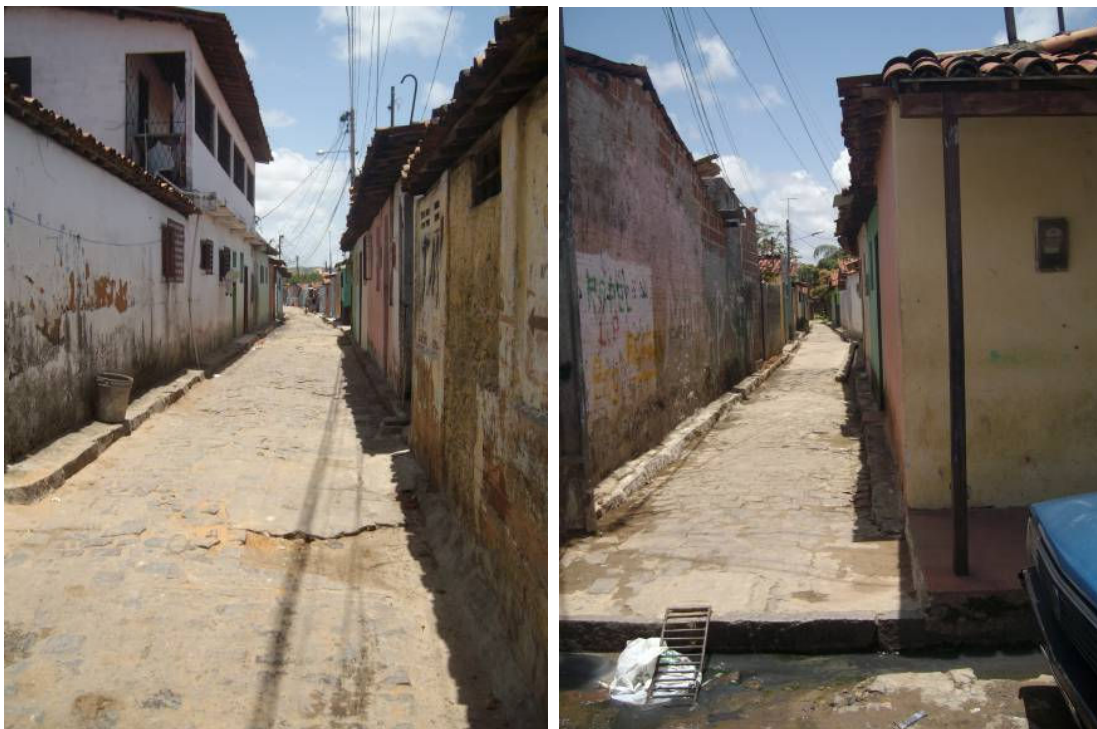
com vias estreitas, traçado irregular e difícil acesso, apenas a via principal possui condição de tráfego de veículo motorizado de porte médio.

Figura 60: Os principais problemas quanto as moradias estão nas vielas encontradas no assentamento. Fonte: Idesplan.

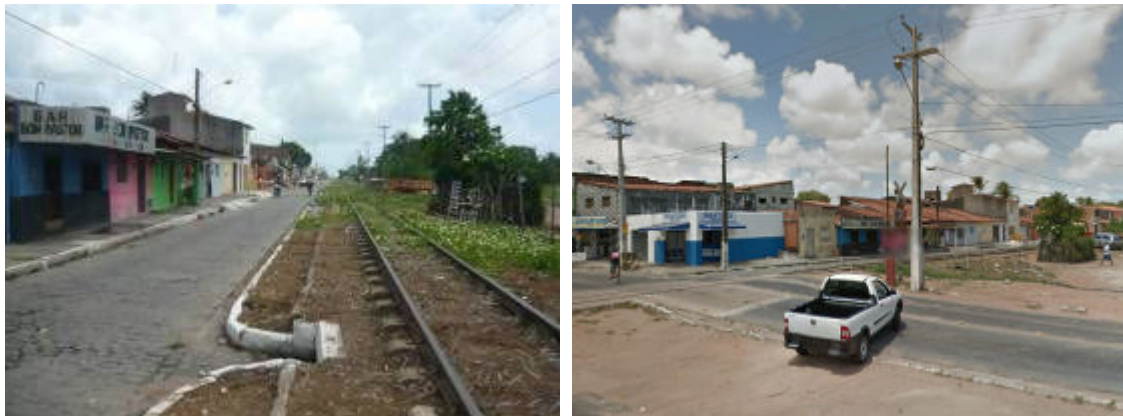
pode ser consolidado, uma vez que o mesmo foi caracterizado pelo PMRR como ocupação irregular em faixa de domínio, sendo indicada a sua remoção. O PMRR indica ainda a melhoria da urbanização.

Figura 66: Vistas da Rua Sampaio Correia, onde a ocupação ocorre na faixa de domínio da ferrovia. Fonte: Google Street View.

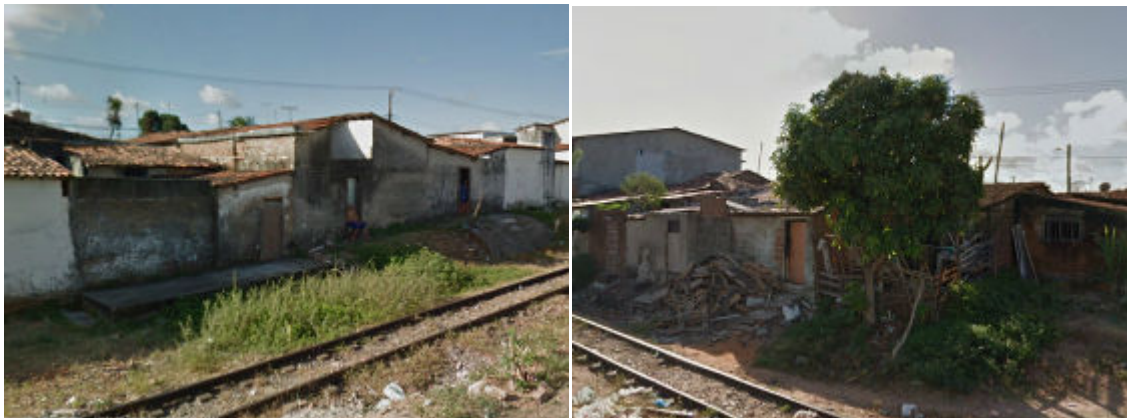
O terreno do assentamento pode ser caracterizado como inadequado, pois ocupa a faixa de domínio da ferrovia, entretanto, para consolidação da ocupação o PMRR indica a remoção de apenas um trecho da ocupação. O PMRR aponta ainda a melhoria da urbanização. As moradias configuram-se como passíveis de adequação, pois, embora aglomeradas (geminadas), são construídas em alvenaria e apresentam bom padrão habitacional. As moradias são em alvenaria com cobertura cerâmica e gabarito de uma a dois pavimentos. Também foi identificado situações de coabitação, com mais de uma família morando na mesma casa.

Figura 73: Moradias com padrão habitacional mais precário, na área indicada para remoção. Fonte: Google Street View.

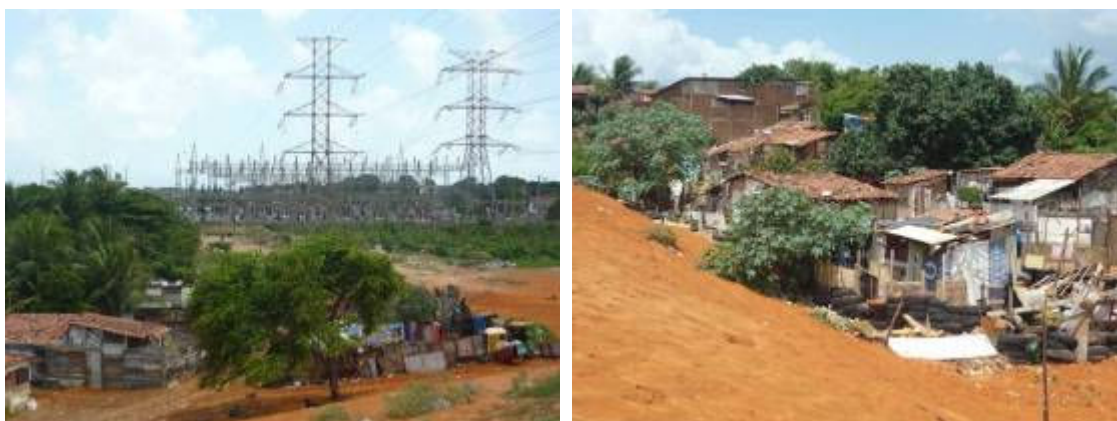
De acordo com o PMRR 2008, além do risco de deslizamento do solo dunar, a área apresenta carreamento de lixo e risco de alagamento pluvial micro. A Secretaria Municipal de Habitação, Regularização Fundiária e Projetos Estruturantes – SEHARPE estima a existência de 200 barracos na localidade. Dados do IBGE (Censo 2010) indica que existem 212 domicílios e 817 moradores. O único uso do assentamento é o residencial, entretanto os moradores podem fazer uso da infraestrutura do bairro, sendo encontrada uma escola pública na mesma quadra.

Figura 75: Favela do Cabuim, localizada em área dunar e próximo a torres de alta tensão. Fonte: Idesplan.

A assentamento não é atendido pelo sistema de abastecimento de água ou de energia elétrica. Trata-se de uma situação de pobreza extrema e violência, sem acesso a trabalho, habitação digna, serviços de infraestrutura, instalações sanitárias, com total descumprimento do direito a moradia. Um projeto de remoção das famílias a partir de uma parceria entre o governo do estado e do município foi idealizado, mas ao longo dos últimos anos nenhuma família foi removida. Assim, o assentamento pode ser classificado como “sem intervenção de urbanização”, pois nenhuma obra de infraestrutura foi realizada.

Quanto ao traçado urbano, o assentamento pode ser caracterizado como aglomerado, não possui quadras ou lotes bem definidos. Não foram identificadas ações de intervenções por projetos urbanísticos viabilizados pelo município ou por órgão federal. Por fim, ressalta-se a necessidade urgente de intervenção do Estado diante da violência e privação dos direitos sociais básicos encontrados no Cabuim.

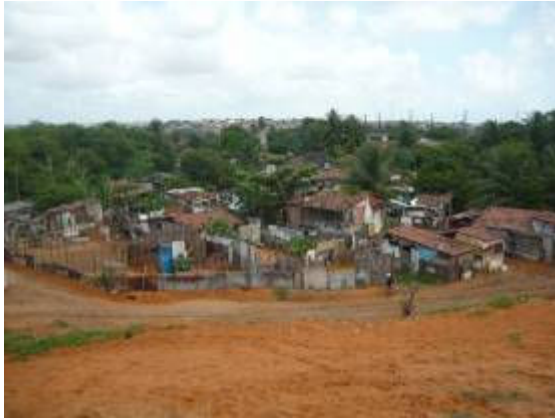
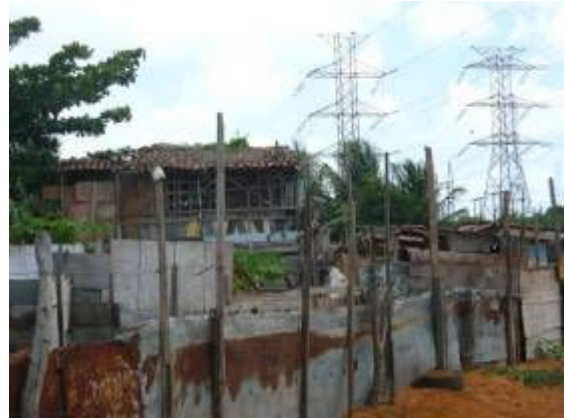
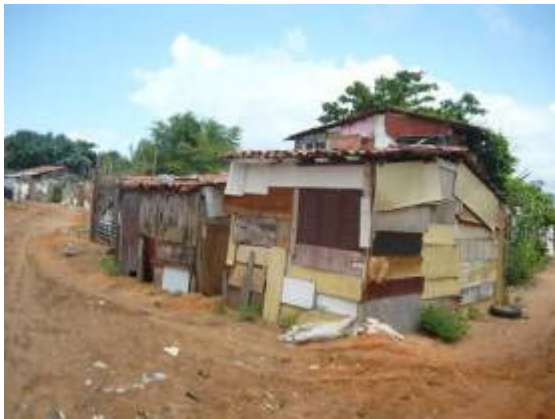
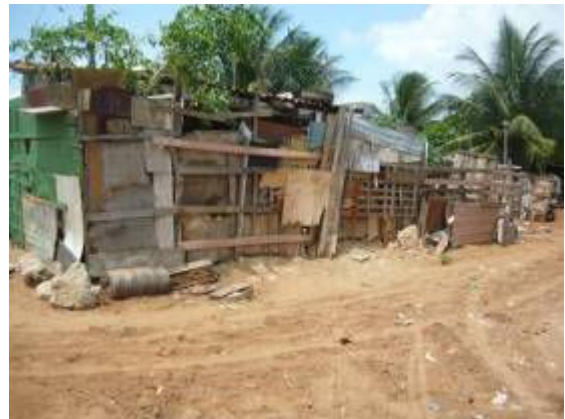
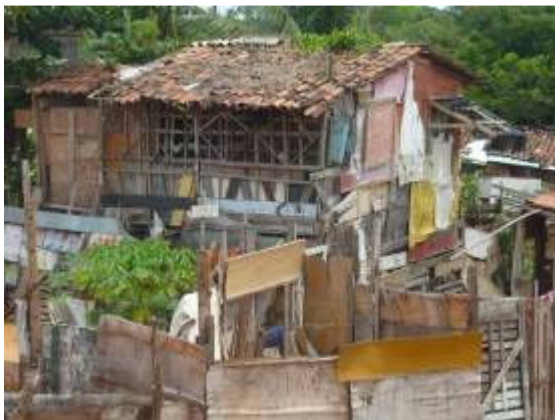
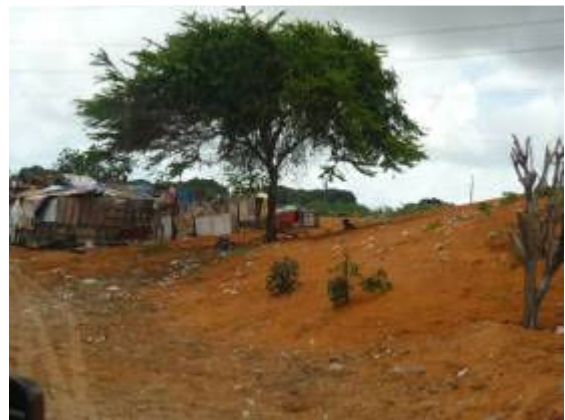
O terreno onde está localizado o assentamento pode ser caracterizado como impróprio, de modo que a ocupação não pode ser consolidada. Trata-se de uma área crítica de instabilidade de solos, degradada, com imenso acúmulo de lixo, sujeito a deslizamento e invasão de dunas. As moradias são improvisadas, produzidas com material inadequado, como madeira, zinco, lata, papelão e outros. Ainda, não apresentam instalações sanitárias.

Figura 76: Favela do Cabuim, padrão habitacional. Fonte: Idesplan.

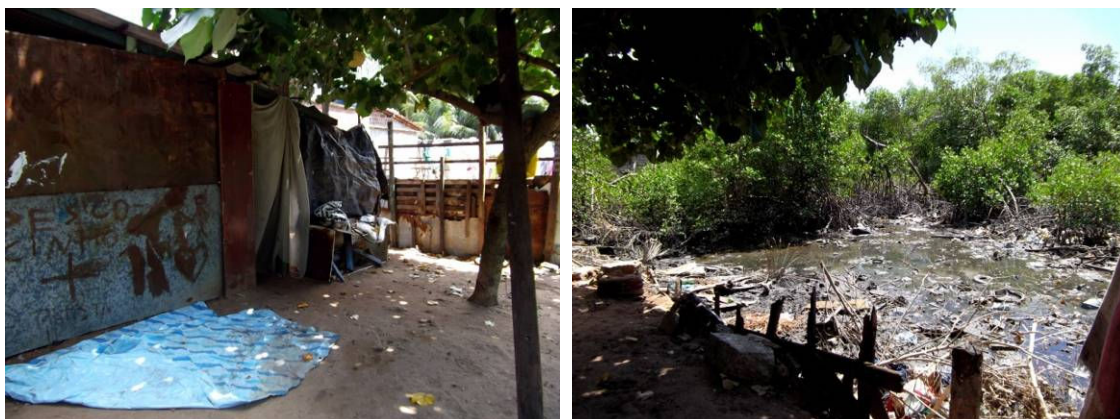
As habitações desse assentamento estão em terreno impróprio, por ocuparem além de área de domínio da linha férrea, área de manguezal de solo

instável, mesmo com o aterramento do mangue por parte dos moradores ainda torna-se recorrente o alagamento das habitações ou de parte de seus quintais, conforme a cheia da maré. O que ressalta a classificação dada ao assentamento pelo PMRR 2008 pela predominância de precariedade como sendo de inundação.

Figura 79: Áreas soterradas para a ocupação de habitações. Fonte: Idesplan.
