PLANO LOCAL DE HABITAÇÃO DE INTERESSE SOCIAL

Etapa 02 DIAGNÓSTICO DO SETOR HABITACIONAL

PREFEITURA MUNICIPAL DE NATAL
ESTADO DO RIO GRANDE DO NORTE

Junho de 2013

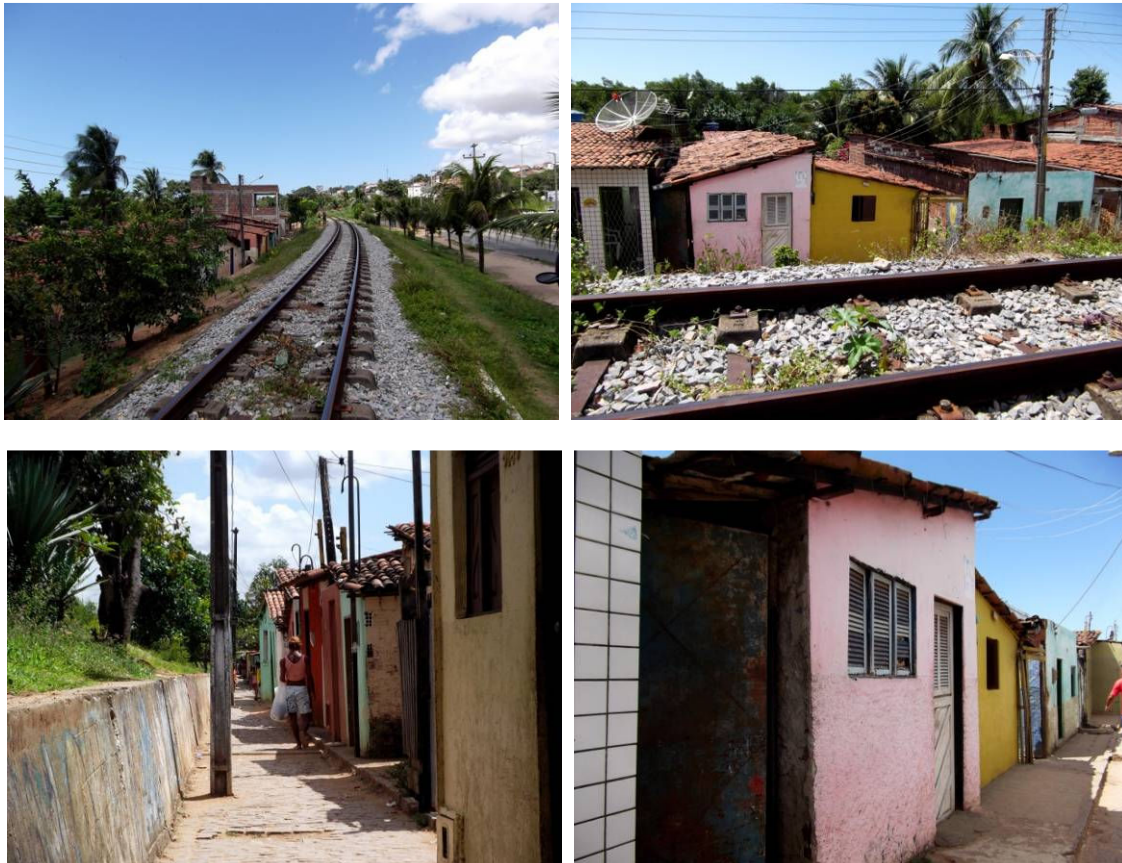
A configuração do traçado urbano da comunidade segue o alinhamento das margens da via ferrea, limitando-se também pelos limites do manguezal do estuario do potengi, configurando-se portanto num tipo de traçado de aglomerado por ocupação linear. Apresenta a maioria das edificações acessíveis por via estreita onde se ligam várias vielas de traçado irregular, sem condição de tráfego de veículo motorizado de porte, pequeno, médio ou grande.

Figura 83: Fotos apresentam a configuração linear do traçado. Fonte: Idesplan.

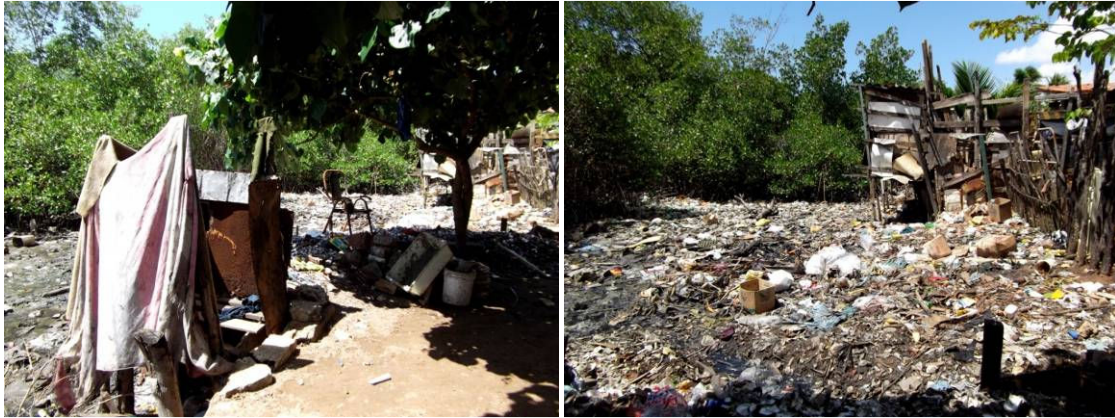
As edificações apresentam acesso a rede de distribuição de energia elétrica, a rede de abastecimento de água e a rede de coleta de lixo, no entanto, não há acesso a rede de esgotamento sanitário, o que leva ao despejo diretamente no Estuário do Rio Potengi. Apesar de possuir coleta de lixo, ainda há disposição de lixo nos quintais das habitação que dão para o mangue do Rio Potengi, aumentando a situação de insalubridade da área.

Figura 84: Situação de insalubridade do Manguezal. Fonte: Idesplan.

Percebe-se diante do quadro de classificação, ocupação e intervenções do assentamento que a área necessita de ações imediatas, abrangendo não só a questão urbanística e de infraestrutura, como também deve ser trabalhada a questão social pelos diversos níveis de riscos à população residente e ambiental pela degradação contínua sofrida pelo mangue e Rio.

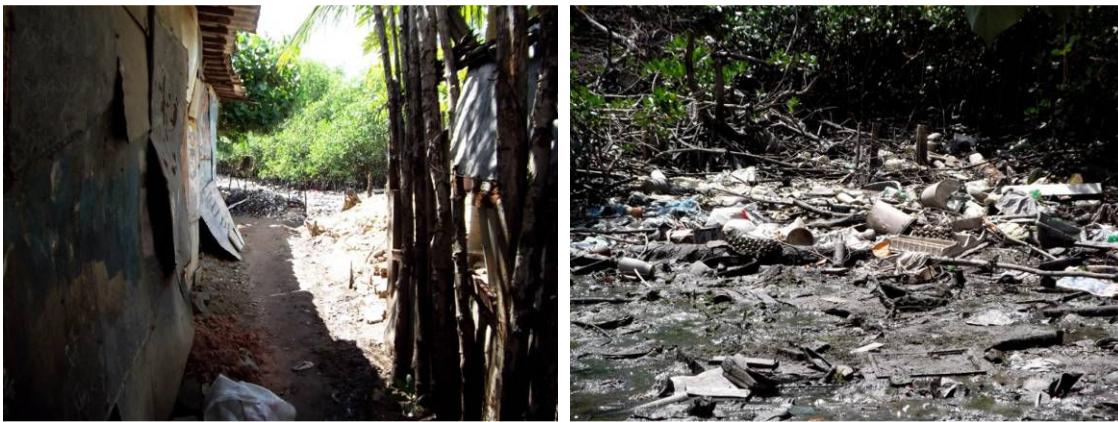
Figura 85: drenagem das águas pluviais e esgotos despejados no Estuário do Rio Potengi. Fonte: Idesplan.

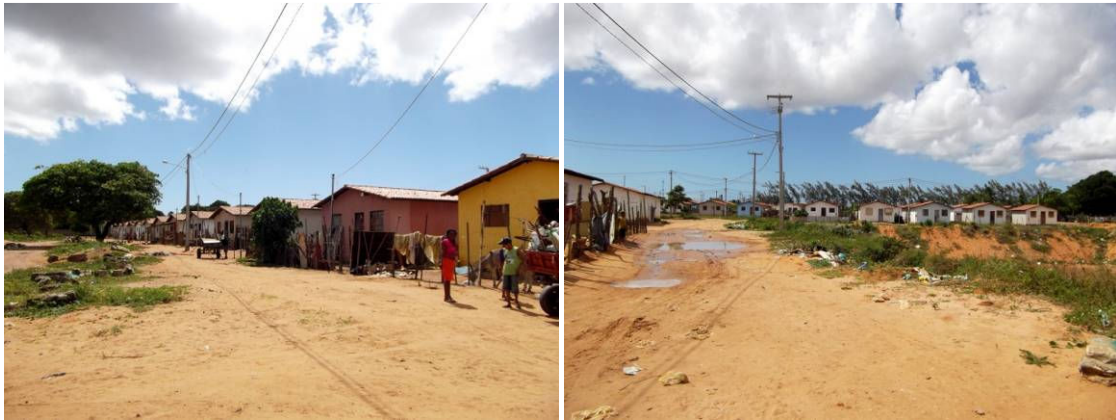
As novas habitações construídas para abrigar esse assentamento estão em terreno considerado adequado, podendo assim a ocupação em processo de urbanização tornar-se consolidada através da integração urbana do entorno de forma planejada e com infraestrutura.

Figura 87: Fotos demonstram o terreno da área de intervenção da Comunidade Wilma Maia. Fonte: Idesplan.

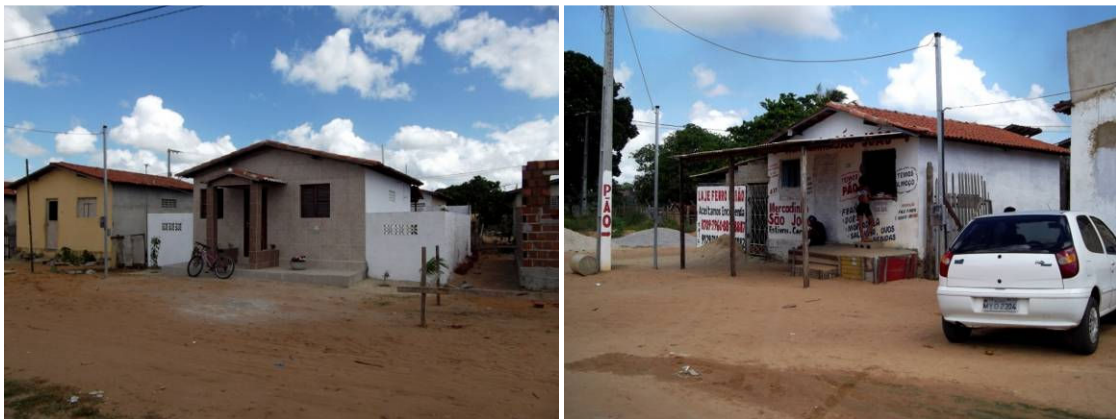
As edificações existentes identificadas são predominantemente do tipo residencial, sem nenhum outro uso complementar como de educação, instituições e/ou comércios. Poucos comércio incipientes estão surgindo por conta dos moradores que alteram a fachada das unidades para incorporar pequenos comércios. Apresenta ruas ainda não pavimentadas em barro batido. Não há, ainda espaços previstos para calçadas ou meio fio. O sistema de escoamento de água ainda não é estruturado nem planejado correndo naturalmente a céu aberto.

Figura 88: Padrão das edificações da Comunidade Wilma Maia. Fonte: Idesplan.

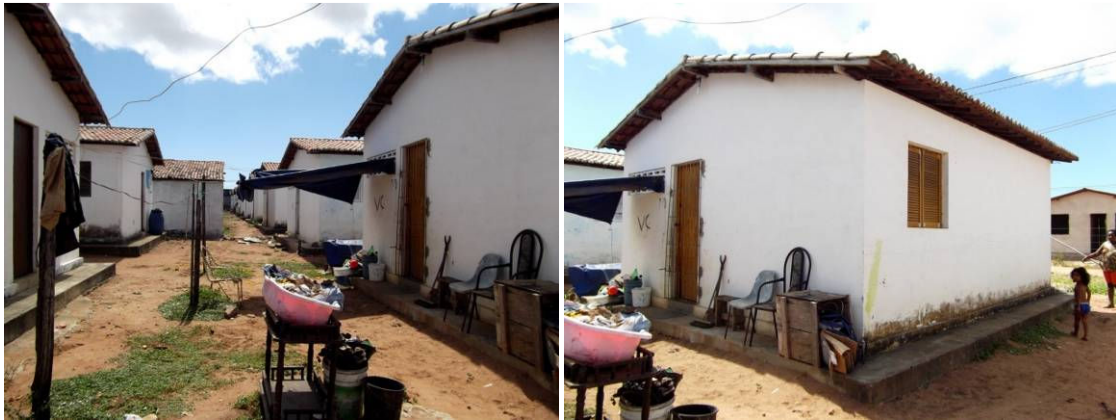
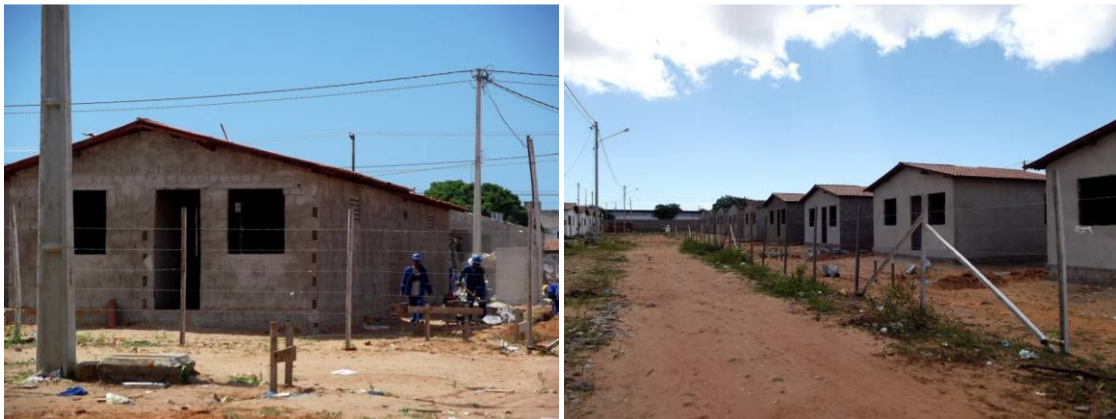
Apresenta moradias construídas com material permanente em alvenaria de tijolos e cobertura de telha cerâmica, com um arranjo e espaço em lote que possibilita a expansão da unidade para atender a eventuais situações de crescimento da família. Ainda predomina um único pavimento, porém o projeto urbanístico de intervenção prevê outras tipologias que incluem duplex.

Figura 89: Fotos das moradias em processo de construção da Comunidade Wilma Maia. Fonte: Idesplan.

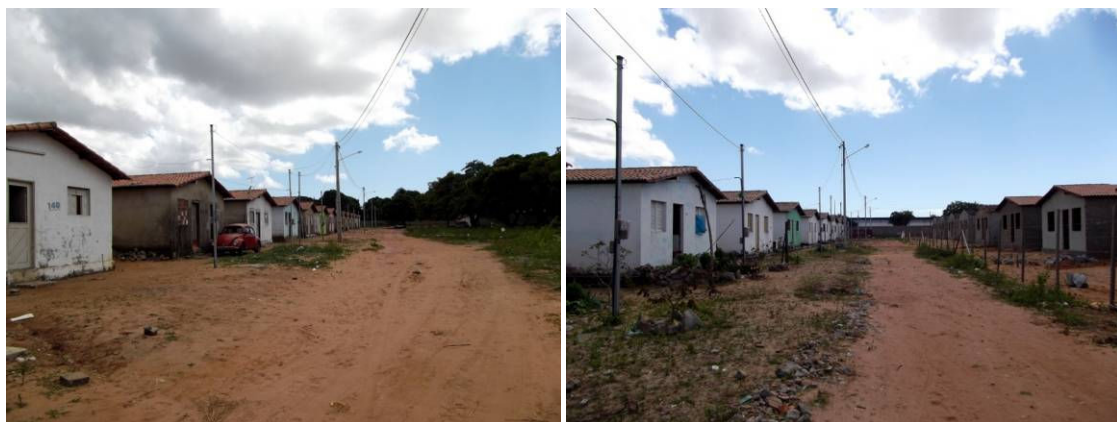
Apresenta configuração de traçado regular com as moradias do assentamento acessíveis por vias de circulação retas, largas e contínuas, com boas condições para circulação de meios de transporte de pequeno e médio porte.

Figura 90: Fotos das moradias em processo de construção da Comunidade Wilma Maia. Fonte: Idesplan.

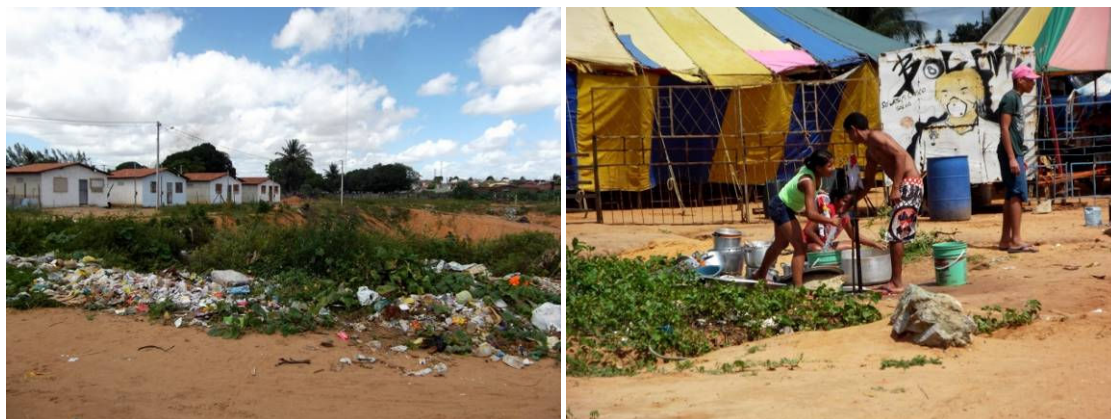
Embora o conjunto habitacional ainda não esteja concluído, apresenta problemas quanto a coleta de resíduos sólidos e abastecimento de água. Os moradores que se encontram na área utilizam uma única entrada de água localizada na rua de entrada do conjunto para abastecer suas necessidades

Figura 91: Problemas existentes no assentamento. Acúmulo de Resíduos e um único ponto de entrada de água. Fonte: Idesplan.

Como a comunidade é objeto de reassentamento e há uma área em processo de urbanização para recebê-la, foram identificadas ações de intervenções por projetos urbanísticos viabilizados pelo Governo do Estado com recurso do Governo Federal que incorpora essa e outras comunidades; segundo dados da Secretaria de Habitação do Município o Governo do Estado do Rio Grande do Norte através da Companhia Estadual de Habitação e Desenvolvimento Urbano - CEHAB, está desenvolvendo o empreendimento de Urbanização de Assentamento Precário na Região Administrativa Oeste da Cidade do Natal, dentro do Programa de Aceleração do Crescimento (PAC), já orçado e aprovado pelos órgãos competentes, que irá beneficiar 310 famílias dentre os moradores da antiga “favela” Wilma Maia e demais famílias do entorno. Segundo dados do projeto de intervenção estão previstas a construção de um Conjunto Habitacional com 202 unidades habitacionais térreas (sendo 30 unidades habitacionais adaptadas para idosos e/ou deficientes físicos); Construção de Conjunto Habitacional com 108 apartamentos, distribuídos em 27 blocos de apartamentos (cada bloco com 4 apartamentos, sendo 2 por andar); Pavimentação e Drenagem das vias

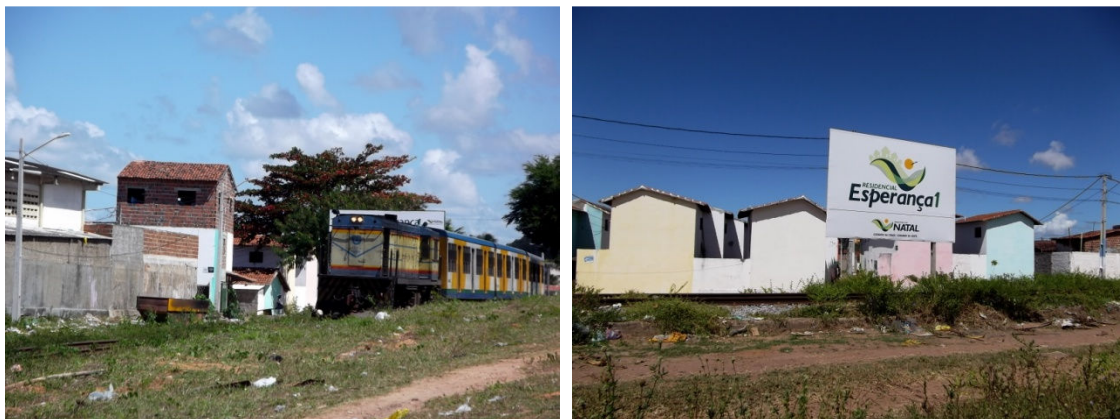
As habitações dessa comunidade estão em situação irregular, por ocuparem área de domínio da linha férrea.

Figura 93: Ocupação às margens da linha férrea. Fonte: Idesplan.

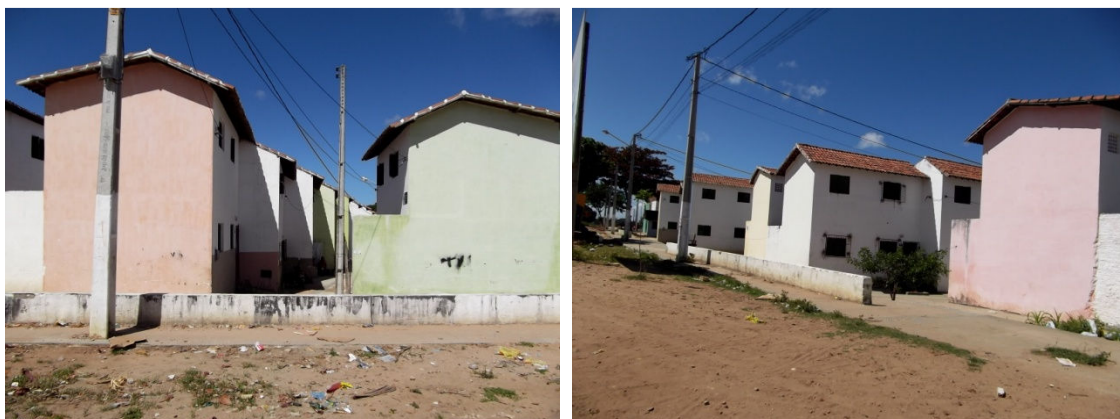
A comunidade apresenta moradias novas, as quais foram objeto de urbanização e outras improvisadas ainda passíveis de adequação. Em sua maioria, as moradias são de alvenaria e cobertura cerâmica, predomina as habitações de 2 pavimentos (sobrado). Três Pequenos comércios foram identificados nas edificações de 1 pavimento.

Figura 94: Tipologias habitacionais. Fonte: Idesplan.

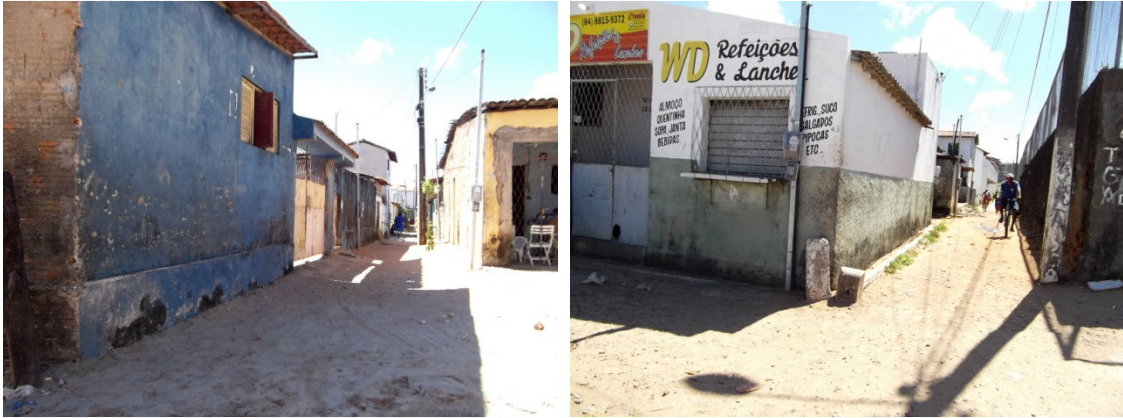
Figura 95: Tipologias habitacionais e comércios. Fonte: Idesplan.

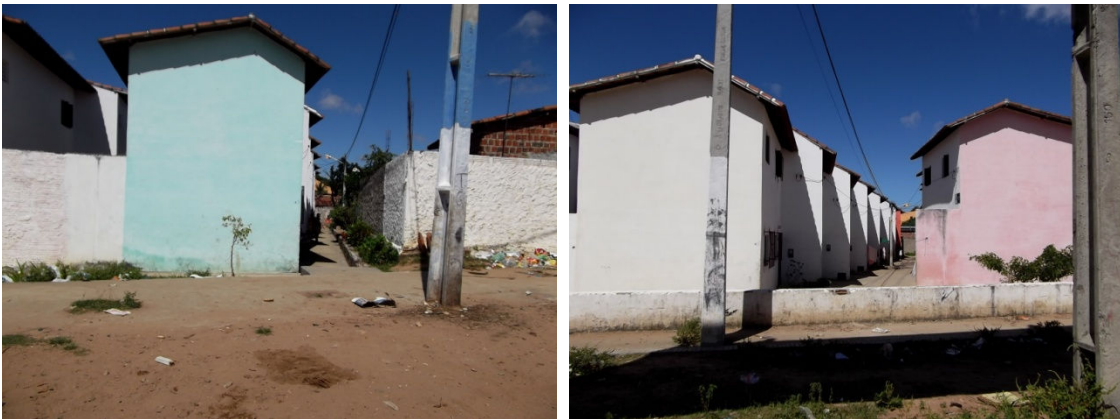
A configuração do traçado urbano segue, em parte, o alinhamento das margens da via férrea, limitando-se também pela área de urbanização, configurando um traçado regular. Apresenta a maioria das edificações acessíveis por vias estreitas, sem condição de tráfego de veículo motorizado.

Figura 96: Fotos apresentam a configuração do traçado. Fonte: Idesplan.

Foram identificadas na comunidade ações parciais de intervenção urbana viabilizadas pelo município com abrangência de serviços de água, esgoto, energia e pavimentação atendendo as 240 edificações, porém ainda restam aproximadamente 25 edificações que não foram contempladas pelo projeto de intervenção¹⁸.

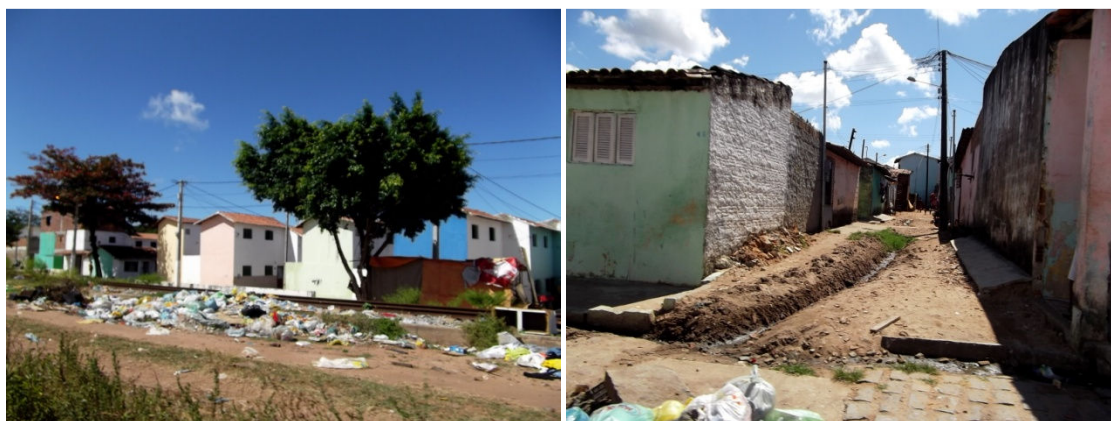
rede de esgotamento sanitário apresentam-se precários. Diante do quadro é constante a presença de água servida e acúmulo de lixo nas vias e nas margens da linha férrea, aumentando a situação de risco e insalubridade da área.

Figura 97: Situação de insalubridade nas edificações não contempladas pela urbanização. Fonte: Idesplan.

Diante do quadro de caracterização, o Detran pode ser classificado como um conjunto habitacional parcialmente degradado, com necessidade de intervenções pontuais imediatas, abrangendo questões urbanísticas, de infraestrutura, social e o acompanhamento da situação de risco permanente.

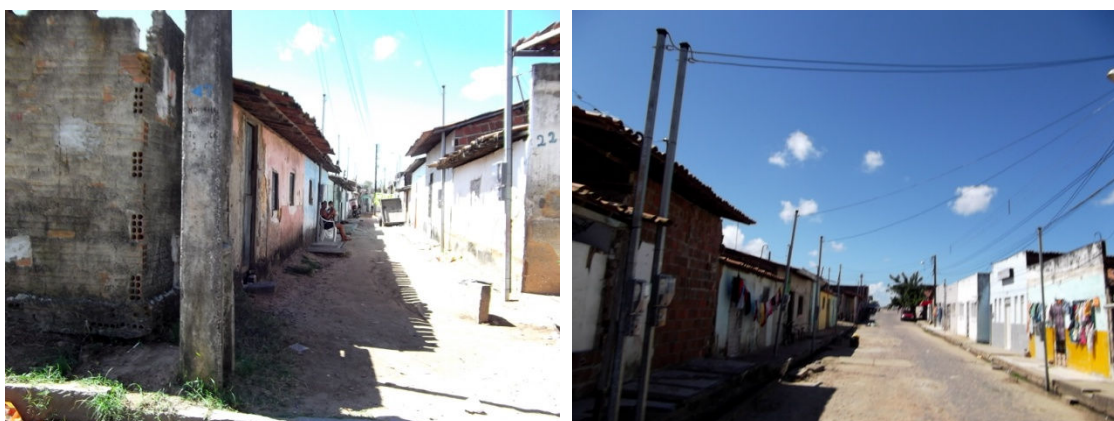
Figura 98: Águas pluviais e esgotos despejados diretamente nas vias, não contempladas pela urbanização. Fonte: Idesplan.

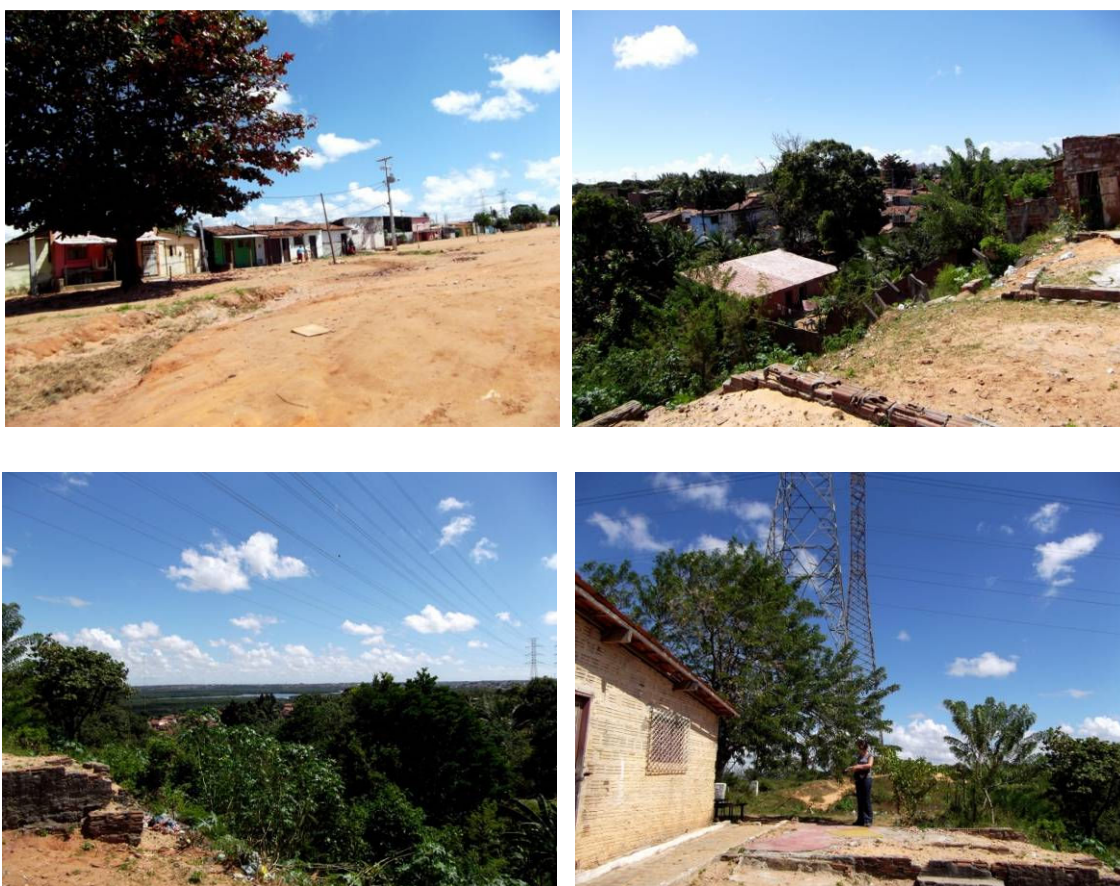
O terreno ocupado pelas edificações desse assentamento estão em condição imprópria de consolidação, por ocuparem área de domínio da linha de transmissão de alta tensão, e por ocuparem também área de instabilidade dunar. Segundo o PMRR 2008 o assentamento ainda encontra-se em área de preservação permanente o que ressalta a condição de fragilidade de ocupação da área.

Figura 100: Fotos expõem a ocupação em áreas de duna e sob linhas de Alta Tensão.

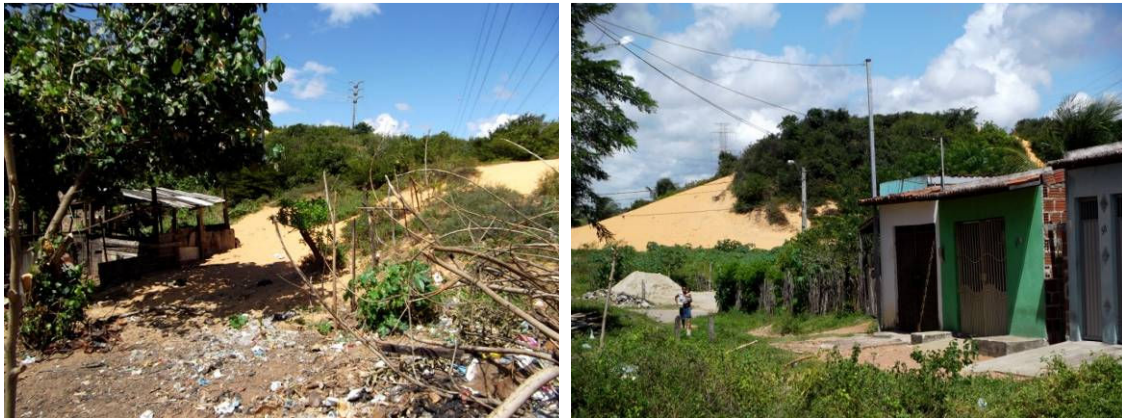
Figura 101: Fotos expõem a ocupação em áreas de dunas. Fonte: Idesplan.

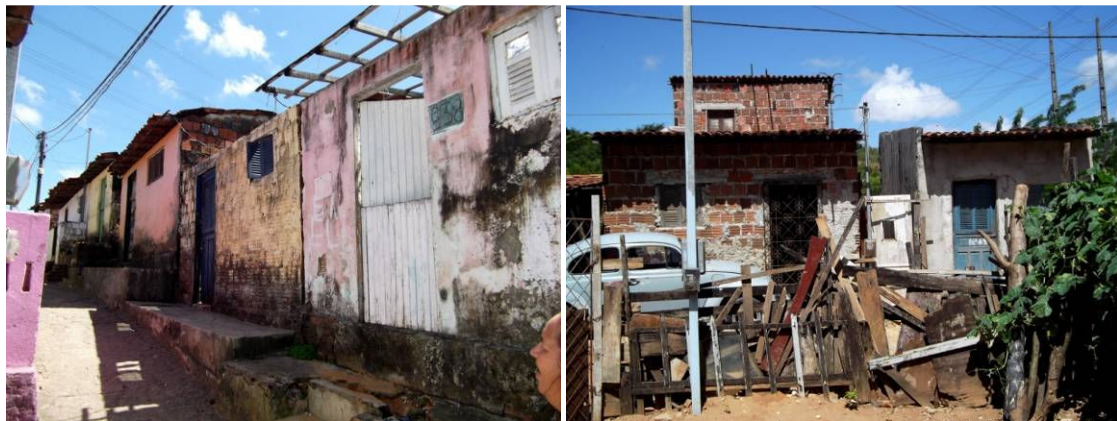
As características das moradias se configura predominantemente como passíveis de adequação (construídas com alvenaria e com área suficiente para readequação), embora apresente algumas produzidas com materiais inadequados como madeira, papelão e sucatas se configurando como improvisadas e outras passíveis de adequação.

Em sua maioria, as moradias possuem cobertura cerâmica, predominando o gabarito de um pavimento, porém foram identificadas edificações de dois pavimentos sob dunas com possibilidade de deslizamento constante.

Figura 102: Tipologia das unidades habitacionais predominantes. Torre ou Alta Tensão. Fonte: Idesplan.

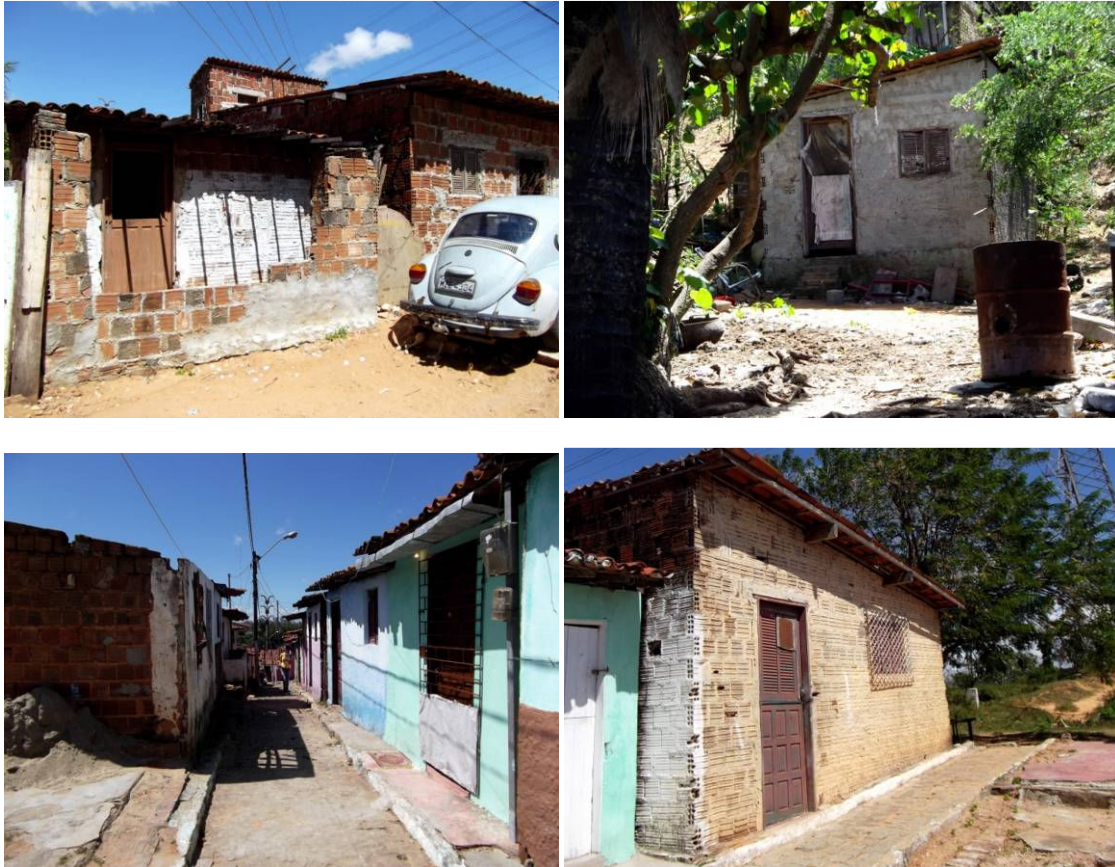
Figura 103: Tipologia das unidades habitacionais predominantes. Torre ou Alta Tensão. Fonte: Idesplan.

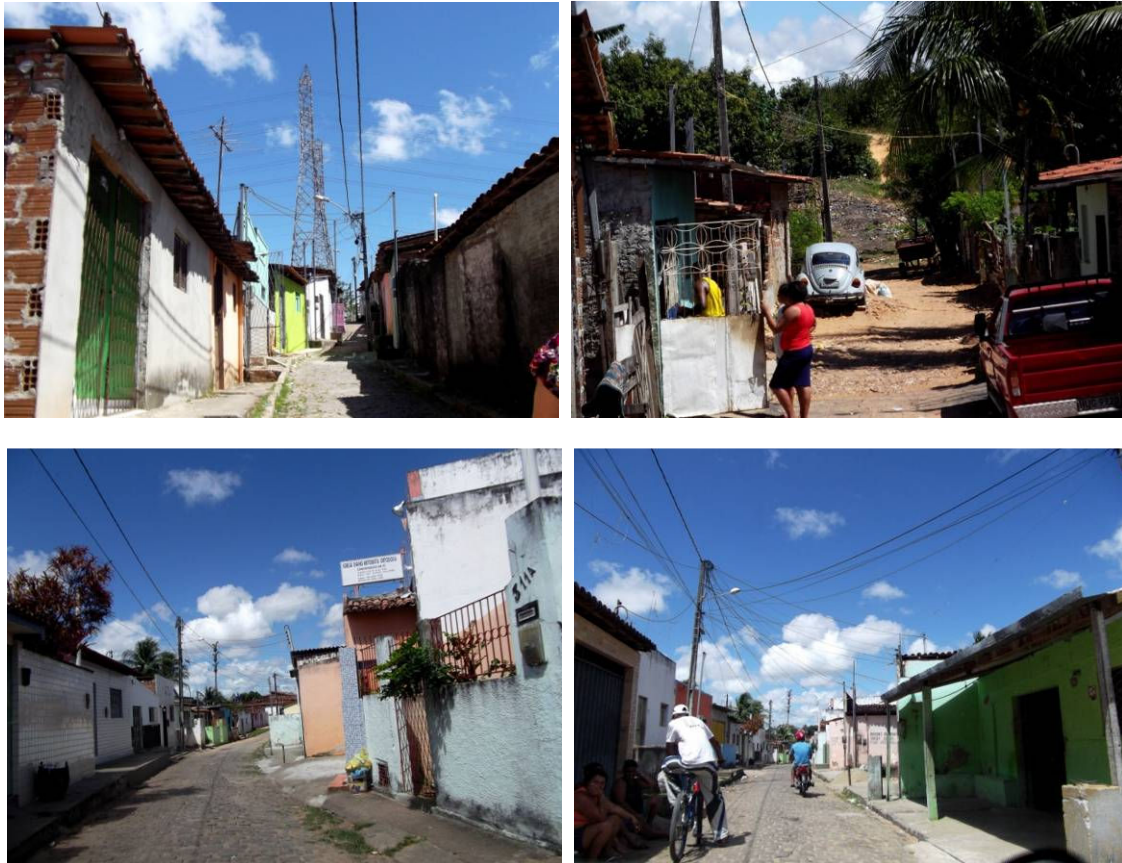
A configuração morfológica do traçado do assentamento pode ser considerado como "aglomerado" apresentando número significativo de vielas segundo a inclinação das dunas, onde a acessibilidade as edificações é possível apenas pra pedestres em virtude do estreitamento do traçado que, impedindo o tráfego de veículos motorizados de porte pequeno, médio ou grande. Apresenta a via principal do assentamento pavimentada por paralelepípedo; outras vias encontram-se sem pavimentação com solo exposto das dunas.

Figura 104: Fotos expõem a configuração do traçado e o tratamento de pavimentações. Fonte: Idesplan.

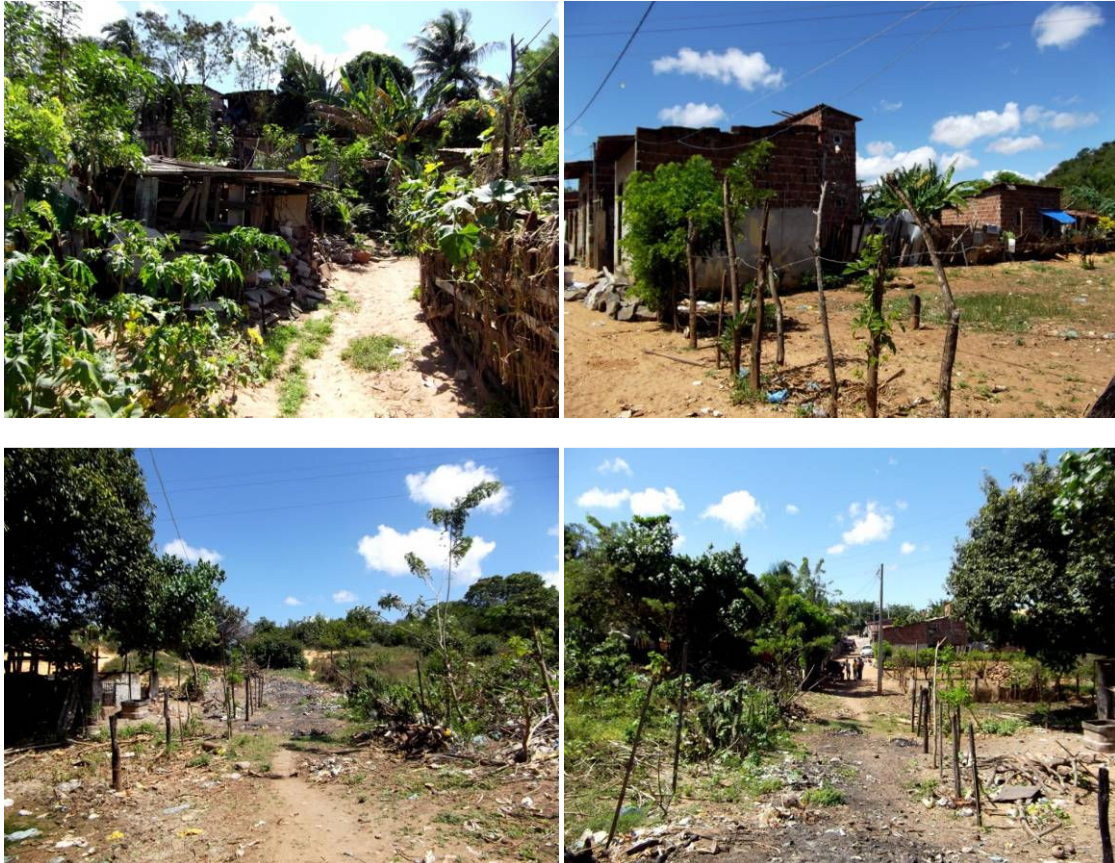
Quanto a infraestrutura, o assentamento apresenta a maioria das edificações abastecidas por rede de distribuição de energia elétrica, rede de abastecimento de água e esgotamento sanitário são ausentes na área e apresenta problemas quanto ao atendimento da coleta de lixo que não atinge certas áreas do assentamento em virtude da configuração do seu traçado. Há grande quantidade de resíduos nos quintais das habitações e a céu aberto nas ruas e sobre áreas dunar.

Figura 105: Áreas críticas sem abastecimento de infraestrutura básica e acúmulo de resíduos.
Fonte: Idesplan.

Quanto às intervenções na área, não foram identificadas ações de intervenções, embora , segundo dados da secretaria de habitação do município, algumas habitações foram notificadas pela prefeitura as quais ocupam áreas críticas, sobretudo de deslizamentos, inundações e de risco da faixa de domínio.As intervenções perceptíveis no assentamento, se concentram de forma pontual apenas na pavimentação do acesso as habitações e abastecimento elétrico¹⁹. Em 2008 o PMRR recomenda quanto a intervenções para a área, remoção parcial e reassentamento de algumas das moradias que se encontram invadindo a faixa de domínio da rede de alta tensão. A quantidade de edificações estimadas era de aproximadamente 30 domicílios e 120 pessoas. No mesmo plano há uma nota em que a Prefeitura Municipal de Natal, já havia removido parte das residências localizadas na faixa

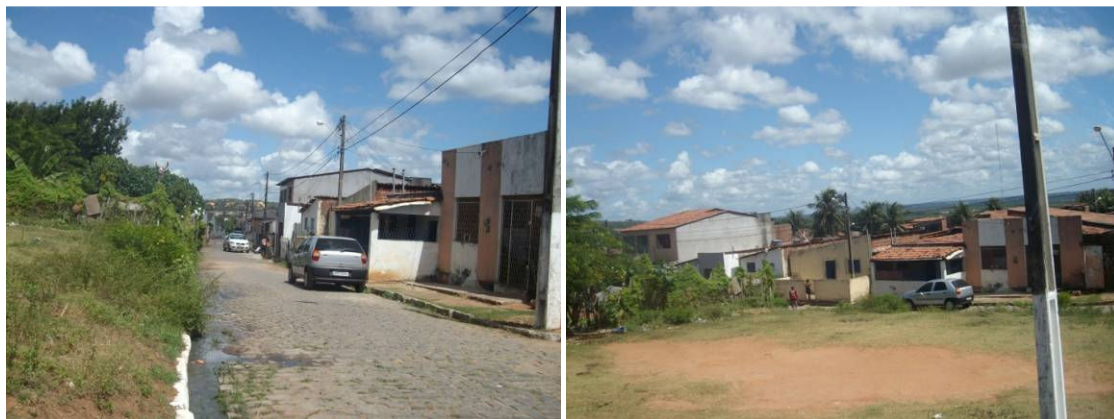
O terreno ocupado pelas edificações desse assentamento pode se configurar atualmente como condição inadequada podendo ou não se consolidar dentro dos padrões apropriados de urbanização, dentro do que preconiza o Plano Diretor do Município e o Estatuto da Cidade, uma vez que a

área apresenta certos riscos quanto a ocupação e precisa de estudos adequados para viabilizar ações de intervenção na área.

Figura 107: Fotos da comunidade Lavadeiras. Fonte: Idesplan.

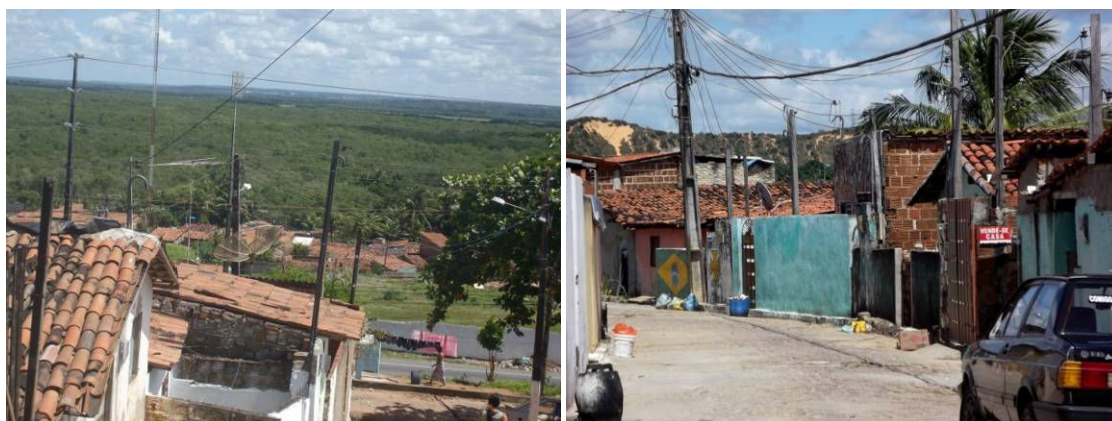
As moradias se configuram como passíveis de adequação, pois a maioria, embora aglomeradas(geminadas), são construídas em alvenaria e áreas que possibilitam uma reestruturação. Predomina moradias com cobertura cerâmica, predominando o gabarito de um pavimento, porém existem edificações de dois pavimentos com usos mistos (moradia - comércio).

Figura 108: Tipologia das unidades habitacionais predominantes. Lavadeiras. Fonte: Idesplan.

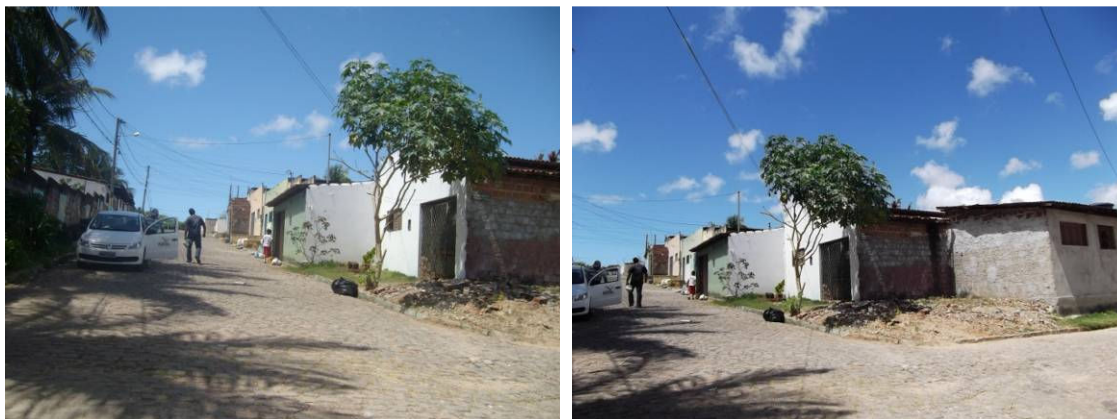
Quanto ao traçado do assentamento, sua morfologia apresenta configurações do tipo aglomerado em alguns trechos e em outros do tipo regular. Apresenta ruas estreitas em alguns trechos, dificultando o acesso de veículos e em outro trechos (geralmente contornando o assentamento)

apresenta vias maiores possibilitando tráfego de veículos motorizados de porte pequeno, médio ou grande. Apresenta vias pavimentada em paralelepípedo.

Figura 109: Vias pavimentadas no assentamento lavadeiras. Fonte: Idesplan.

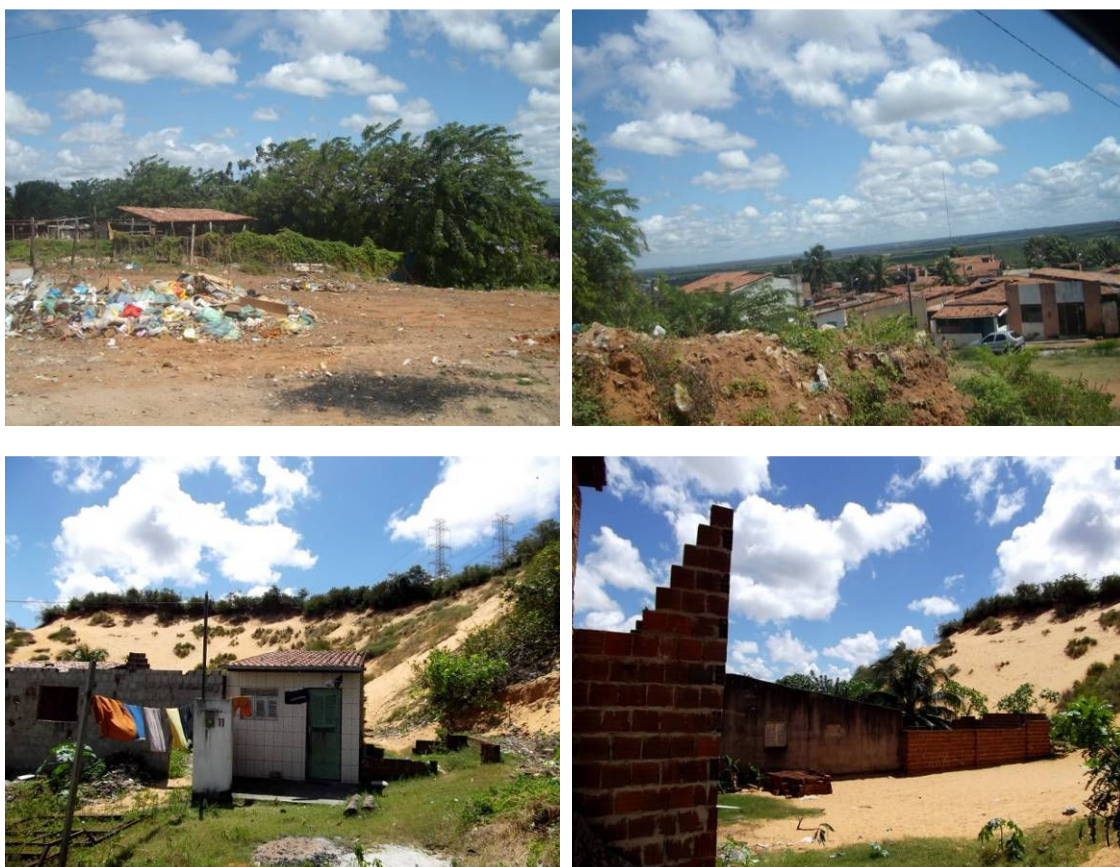
O terreno ocupado pelo assentamento configura-se como impróprio à sua consolidação, em virtude da ocupação predominante de área de

instabilidade dunar e também por estar em faixa de domínio da linha de transmissão de alta tensão.

Figura 111: Fotos expõem o terreno de ocupação do assentamento Barreiros. Área de dunas.
Fonte: Idesplan.

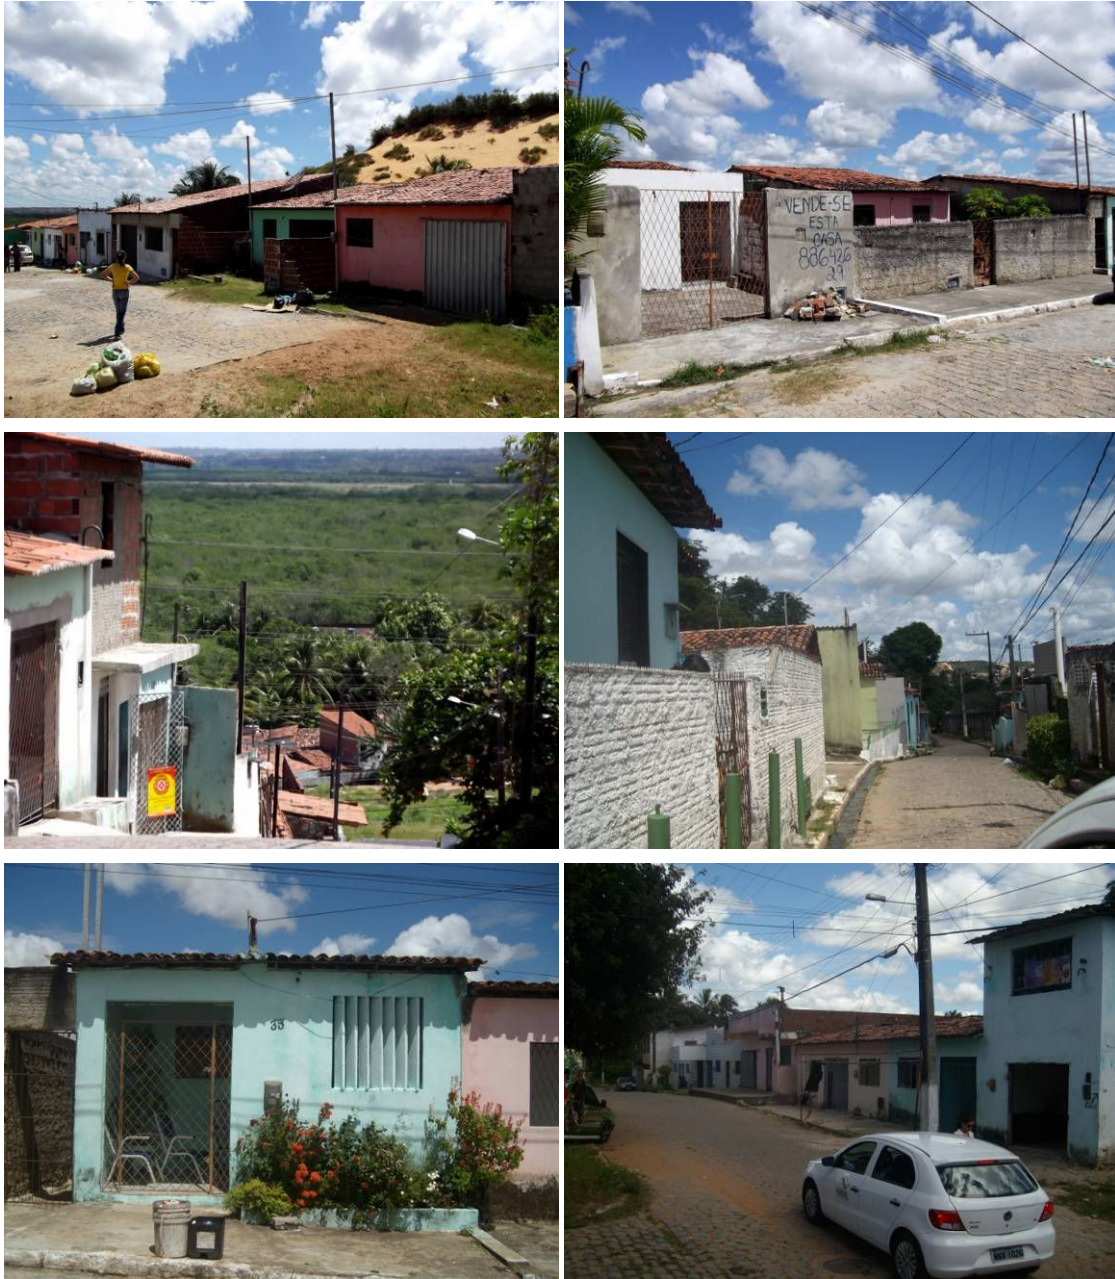
Apresentam condições de moradia variando dentro do assentamento, com unidades que apresentam o melhor padrão construtivo localizadas nas ruas pavimentadas e com circulação regular de veículos.

Figura 112: Tipologia das unidades predominantes. Barreiros. Fonte: Idesplan.

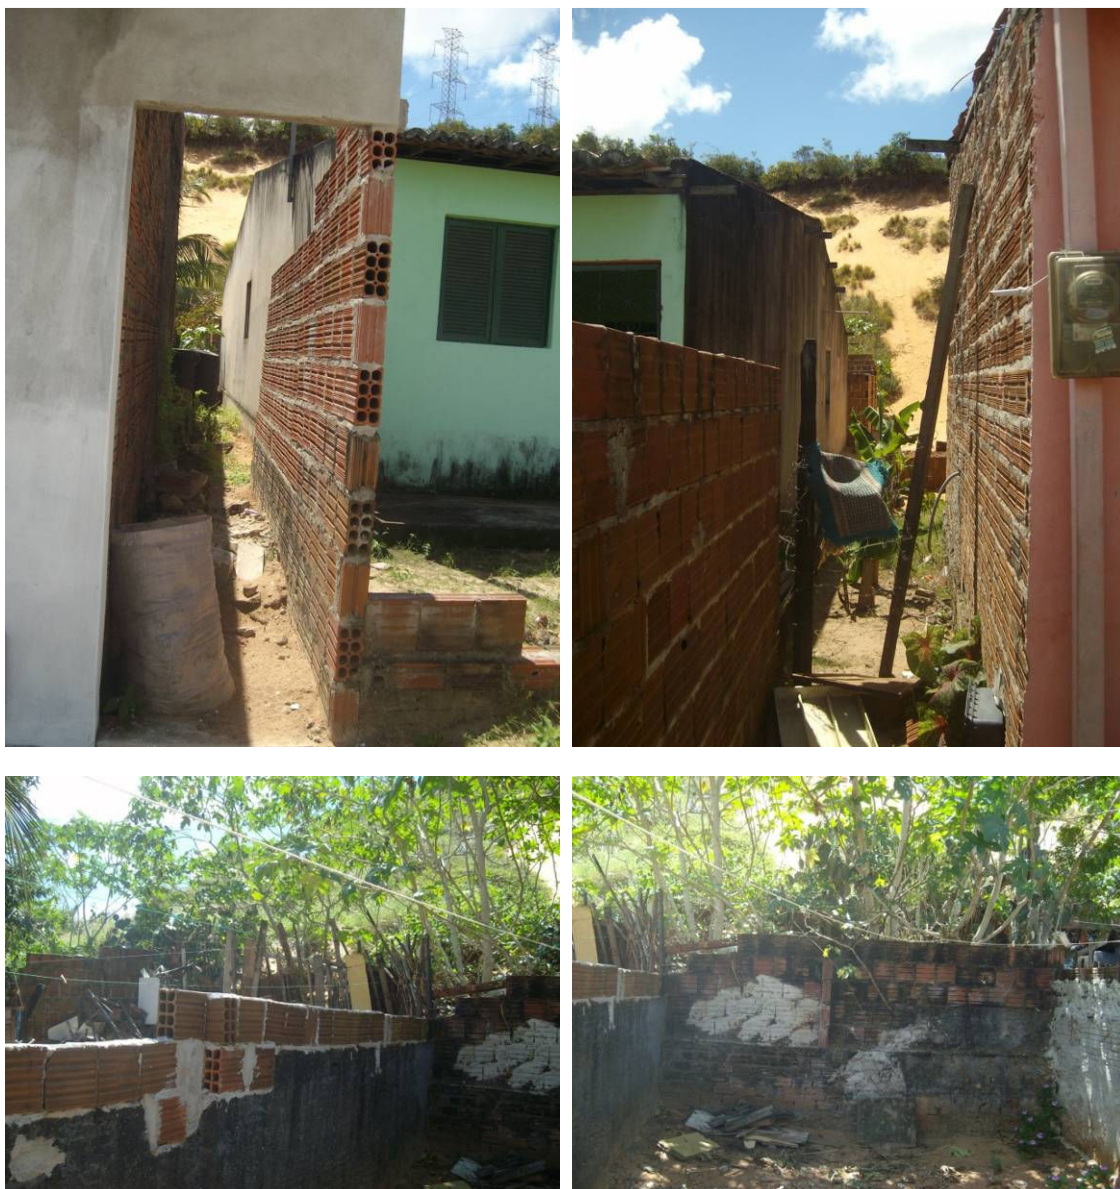
O padrão construtivo degrada-se à medida que se adentra nas vielas e se aproxima das áreas de dunas diante das condições físico-ambientais as quais se encontram os terrenos. As moradias possuem, predominantemente, coberturas cerâmicas, predominando o gabarito de um pavimento, embora sejam identificados usos mistos (Residência - comércio) com dois pavimentos.

Figura 113: Fotos expõem o padrão construtivo das unidades do assentamento próximos as dunas. Fonte: Idesplan.

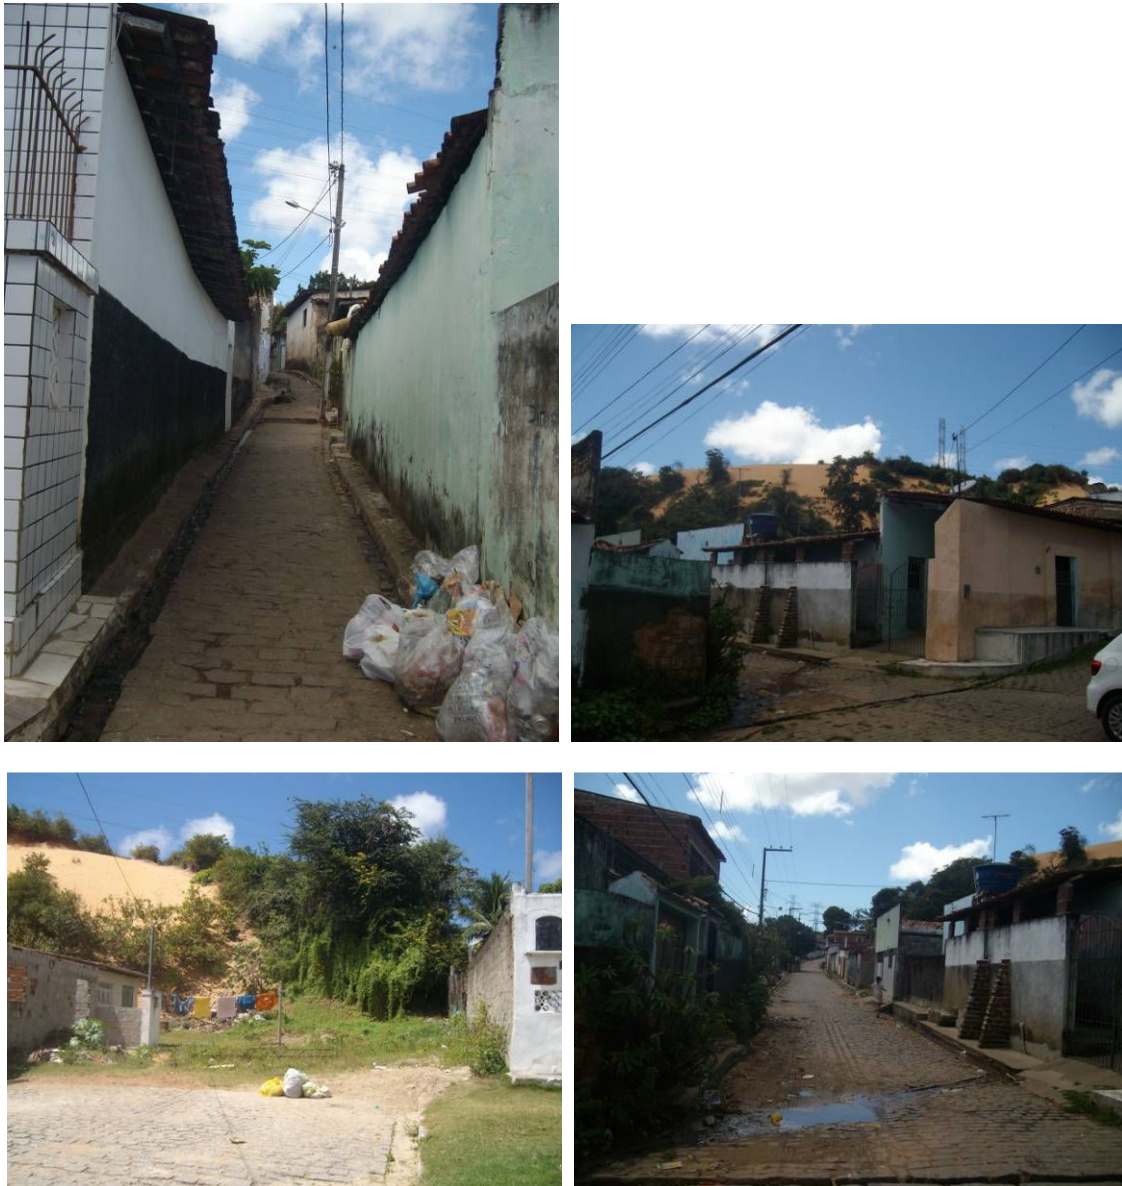
O traçado do assentamento pode ser considerado do tipo "aglomerado" apresentando número relevante de vielas seguindo declividade do terreno ocupado (dunas). A acessibilidade, por via das ruas, é possível apenas para algumas edificações sem veículos em função da configuração de estreitamento do traçado. Apresenta a via principal do assentamento pavimentada por paralelepípedo; outras vias encontram-se sem pavimentação com solo exposto das dunas ou parte pavimentado. É predominante a ausência de passeios para pedestres.

Figura 114: Fotos expõem a configuração do traçado, vielas e pavimentações. Fonte: Idesplan.
