PLANO LOCAL DE HABITAÇÃO DE INTERESSE SOCIAL

Etapa 02 DIAGNÓSTICO DO SETOR HABITACIONAL

PREFEITURA MUNICIPAL DE NATAL
ESTADO DO RIO GRANDE DO NORTE

Junho de 2013

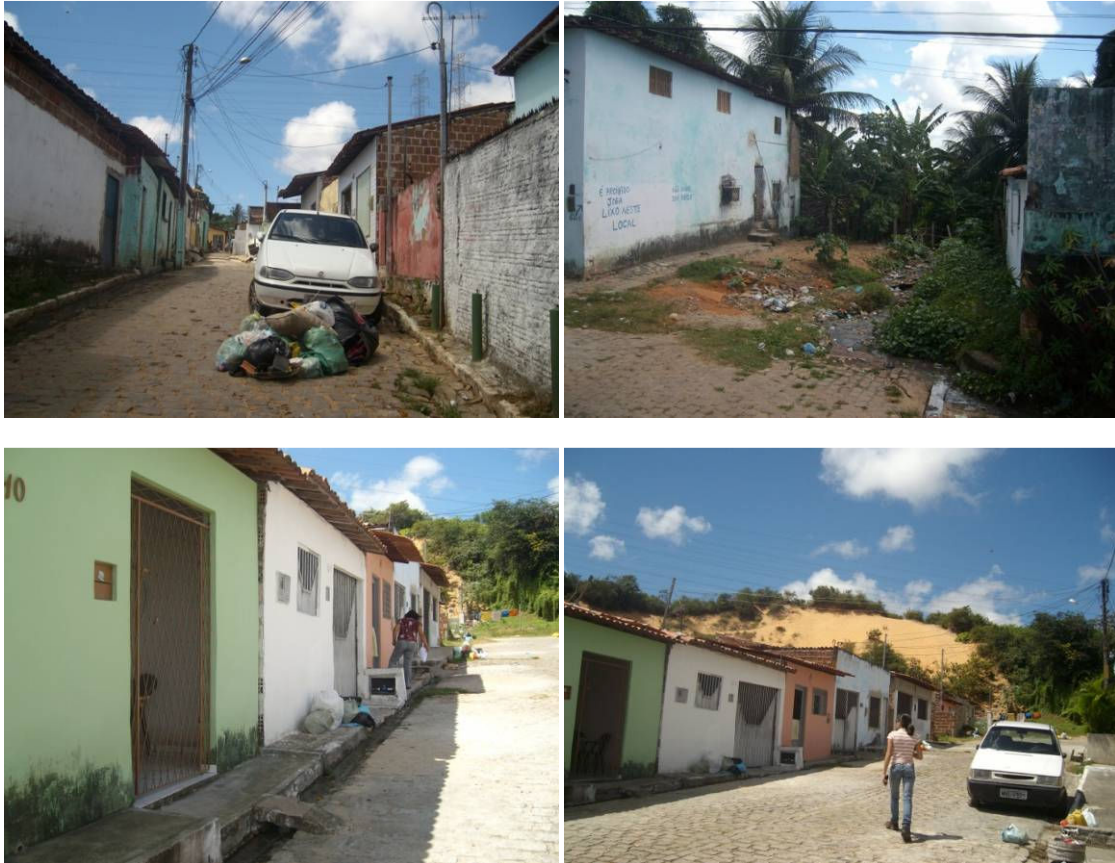
O assentamento possui sistema de esgotamento sanitário atendendo a maioria das edificações. O abastecimento de água e o fornecimento de energia elétrica também contemplam a maioria das moradias, bem como a iluminação pública. Apresenta problemas quanto ao atendimento da coleta de lixo que não atinge certas áreas do assentamento em virtude da configuração do seu traçado. Há grande quantidade de resíduos nas ruas e águas servidas circulam a céu aberto. Segundo dados da Fundação Apolônio Salles existem galerias na Tv. Sta Maria e parcialmente nas Tv. São Francisco e Pedrinho Bezerra e nas demais ruas não há escoamento adequado de águas pluviais.

Figura 115: Áreas com acúmulo de resíduos e abastecimento de infraestrutura. Fonte: Idesplan.

Quanto à intervenções na área, não foram identificadas ações de grandes intervenções urbanas, porém parte da área do assentamento foi contemplada com muro de contenção de deslizamento de dunas²¹.

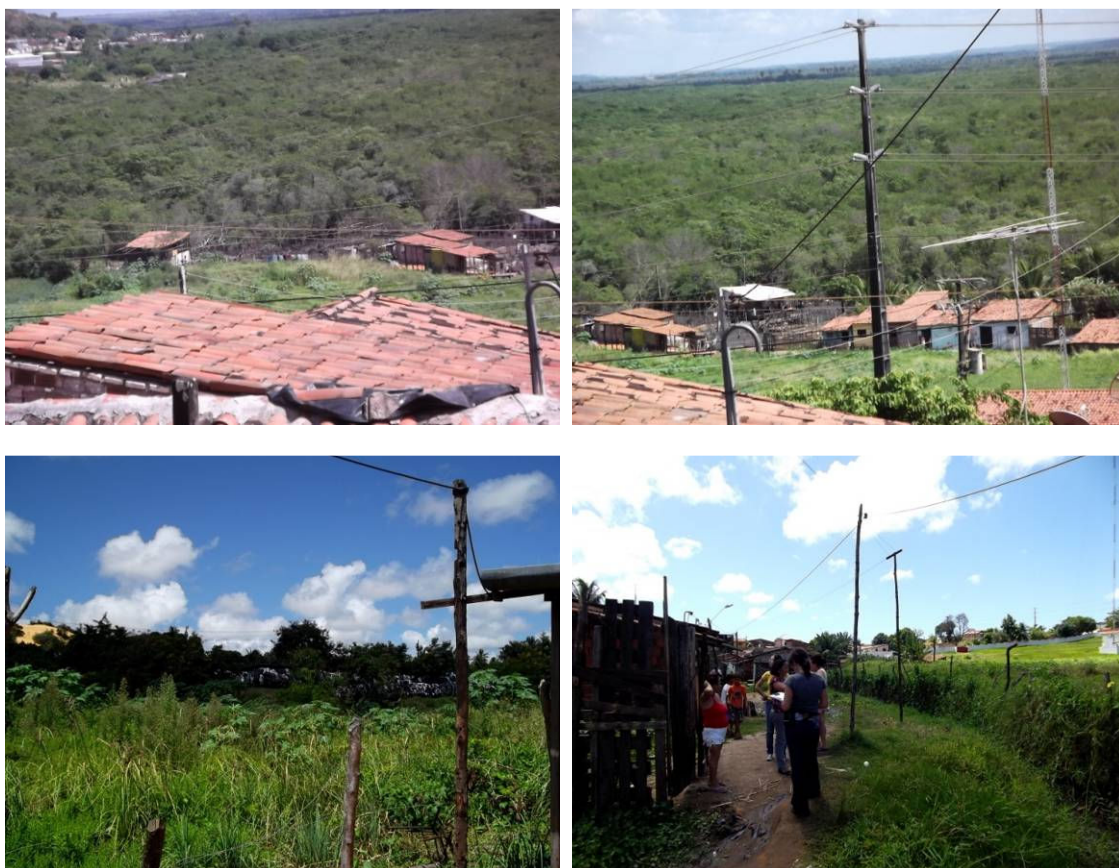
O terreno ocupado pela comunidade configura-se como impróprio, em virtude da ocupação de área de instável de manguezal, passíveis de inundação, alagamentos e deslizamentos (APP), gerando diversas situações de risco à população.

Figura 117: Fotos expõem a área ocupada pela "invasão do mangue do KM6. Área de Mangue. Fonte: Idesplan.

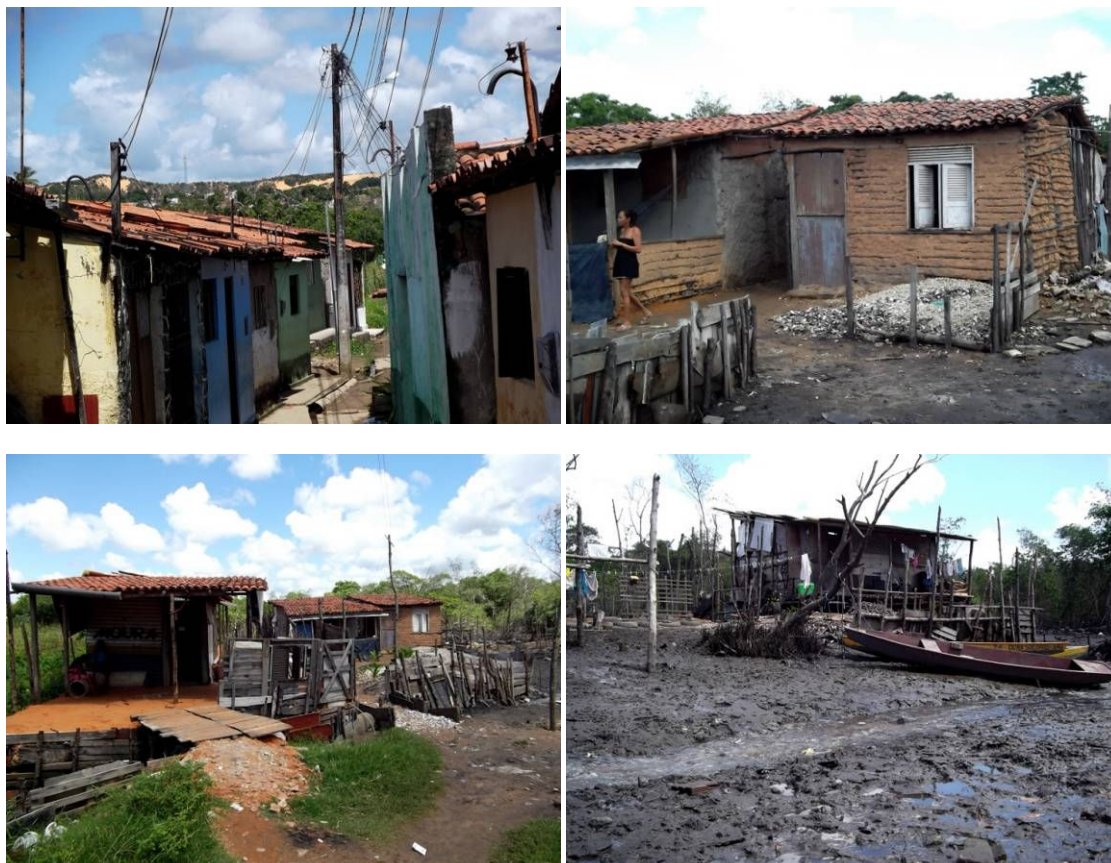
Quanto às condições da moradia, o assentamento apresenta condições precárias de habitabilidade com edificações, algumas, do tipo *passíveis de adequação* (construídas em alvenaria com cobertura de telha cerâmica, algumas sem piso e sem banheiro) e outras do tipo *improvisadas* construídas com materiais inadequados (madeira, papelão e taipa de mão). Se estruturam de forma aglomerada com quintais (Fundo dos terrenos) voltados para o mangue. O padrão construtivo degrada-se à medida que se aproxima da área de mangue. As maioria das moradias possuem, predominantemente, coberturas cerâmicas, predominando o gabarito de um pavimento, embora

Figura 118: Tipologia das unidades de moradia predominantes. Invasão do KM6. Fonte: Idesplan.

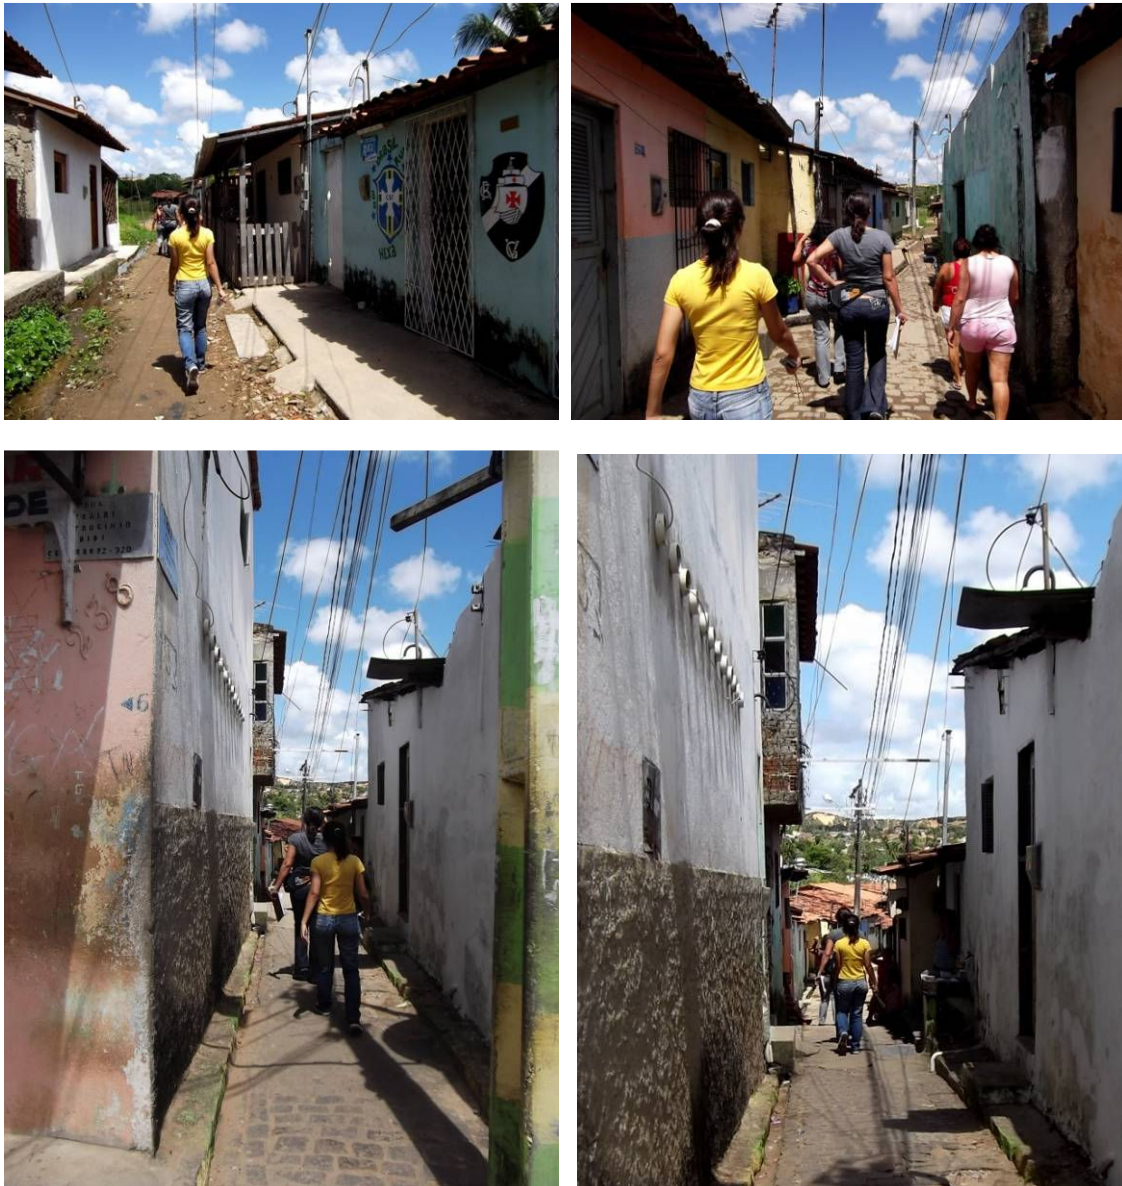
O traçado do assentamento é pouco desenvolvido sendo considerado do tipo "aglomerado", apresentando a disposição das edificações em uma única viela que se "abre" para o mangue perdendo sua configuração linear. A acessibilidade é restrita apenas para pedestres, em virtude da largura da viela que é de aproximadamente um metro. Apresenta trecho da viela pavimentada por paralelepípedo; e demais trechos sem pavimentação com solo exposto de manguezal.

Figura 119: Fotos expõem a configuração do traçado, vielas e pavimentações. Fonte: Idesplan.

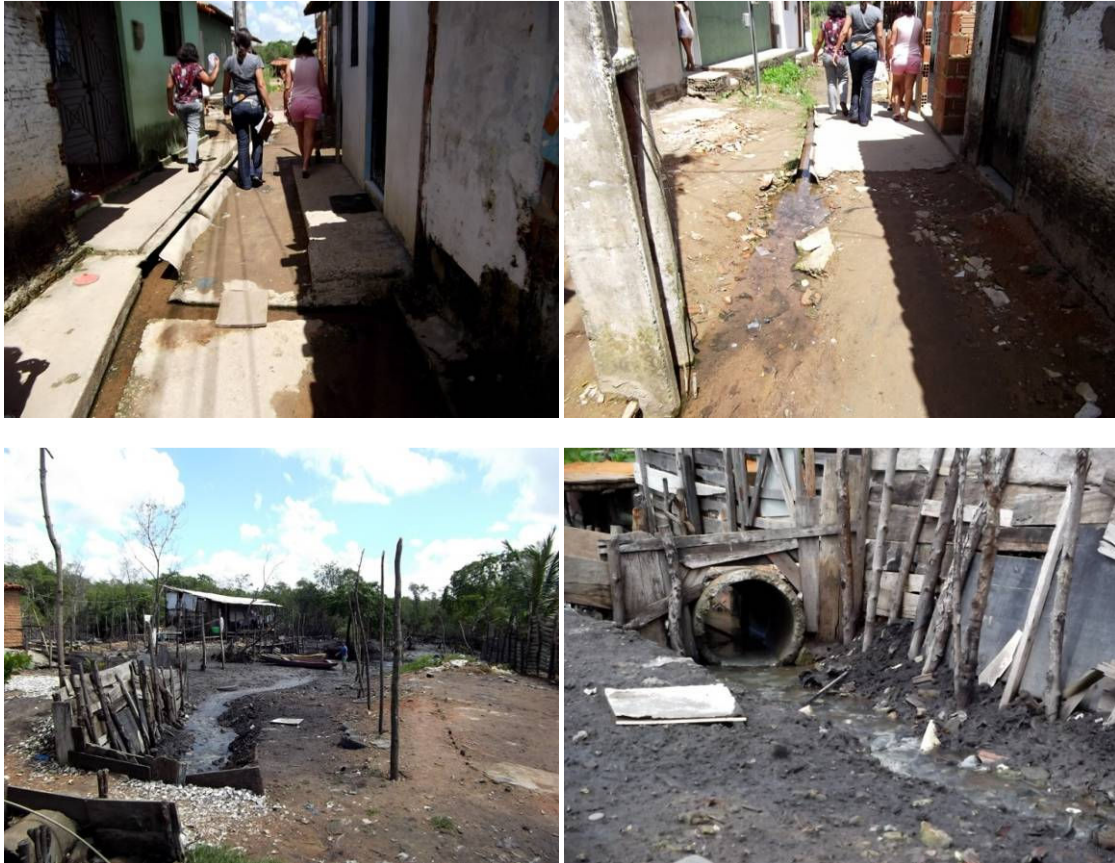
O assentamento apresenta carência quanto ao atendimento de infraestrutura básica, apresentando apenas abastecimento de água e rede elétrica em algumas edificações. Existe na viela um poste de iluminação pública. Apresenta problemas quanto ao atendimento da coleta de lixo, principalmente pela omissão da população em retirar o lixo e levar para a via principal. Há grande quantidade de resíduos no mangue e águas servidas na viela.

Figura 120: Áreas com acúmulo de resíduos e abastecimento de infraestrutura. Fonte: Idesplan.

Quanto intervenções na área, não foram identificadas ações, o assentamento é contemplado apenas com intervenções pontuais de infraestrutura como já mencionado.

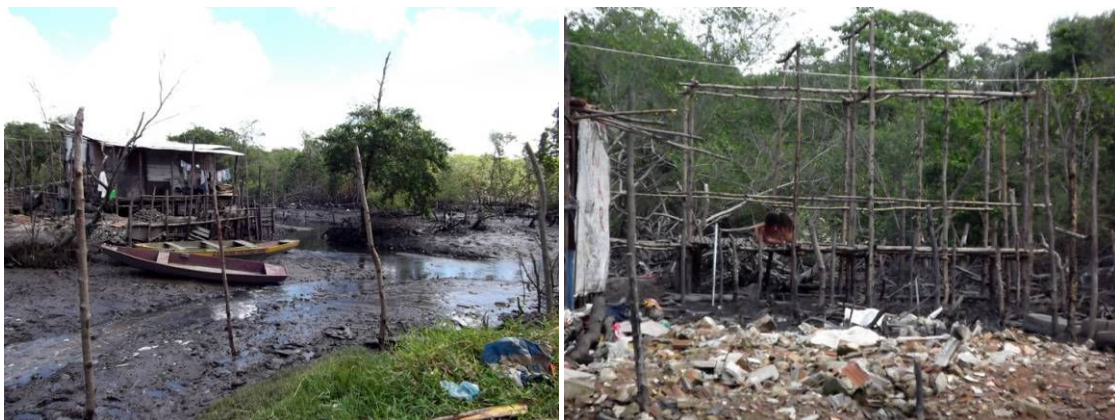
Figura 121: Área crítica do Assentamento. Fonte: Idesplan.

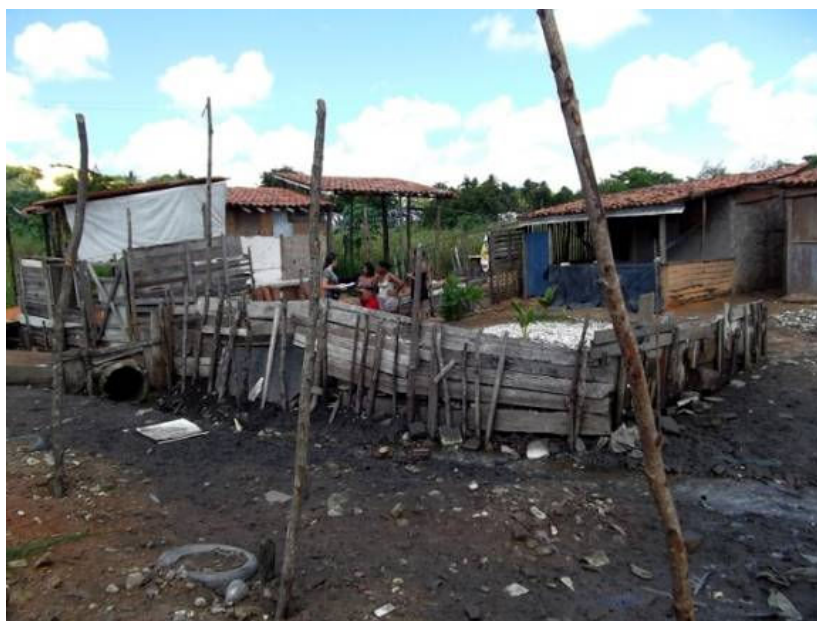
Figura 122: Acúmulo de resíduos e situação de ocupação precária. Fonte: Idesplan.

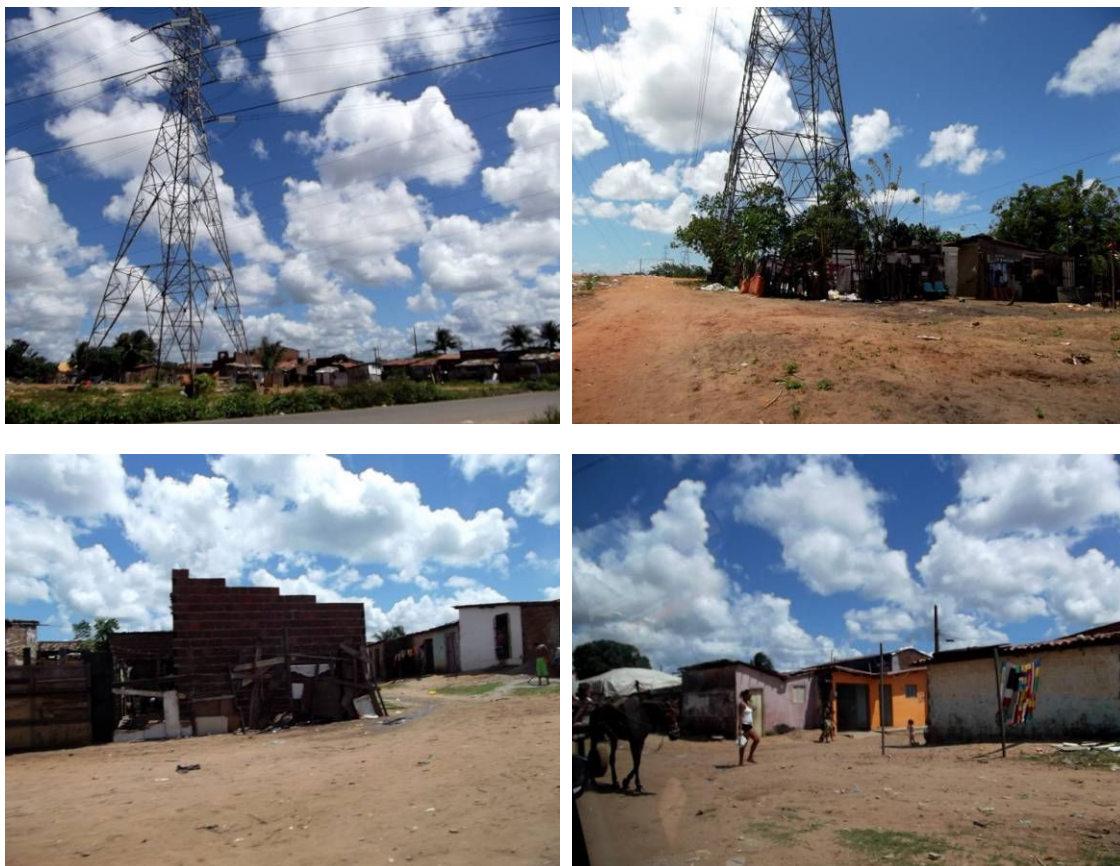
O terreno ocupado pelo assentamento configura-se como impróprio à sua consolidação, em virtude da ocupação predominante de área de domínio da linha de transmissão de alta tensão.

Figura 124: Fotos expõem o terreno de ocupação do assentamento Favela do Fio. Fonte: Idesplan.

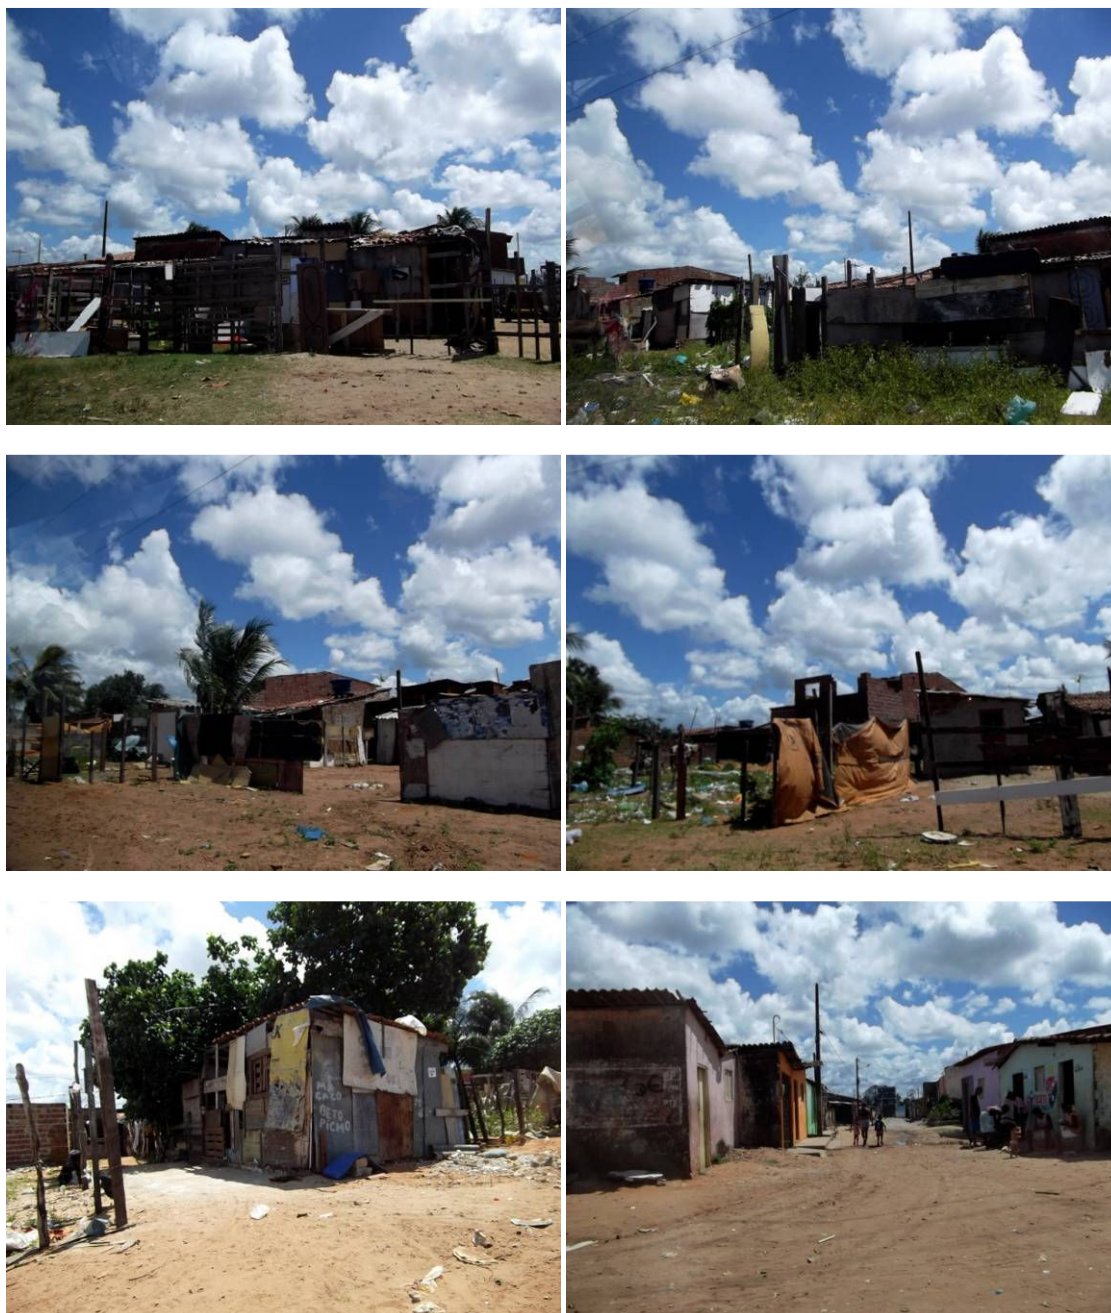
Apresenta condições da moradia com baixo padrão de habitabilidade, com edificações, do tipo *passíveis de adequação* (construídas com material resistente - tijolos, cerâmica etc) e outras do tipo *improvisadas* construídas com materiais inadequados (madeira, papelão etc). Se estruturam de forma aglomerada. O padrão construtivo degrada-se à medida que se aproxima da área da ZPA4. A maioria das moradias possuem, predominantemente, coberturas de telhas cerâmicas, predominando o gabarito de um pavimento.

Figura 125: Tipologia das unidades habitacionais predominantes. Favela do Fio.
Fonte: Idesplan.

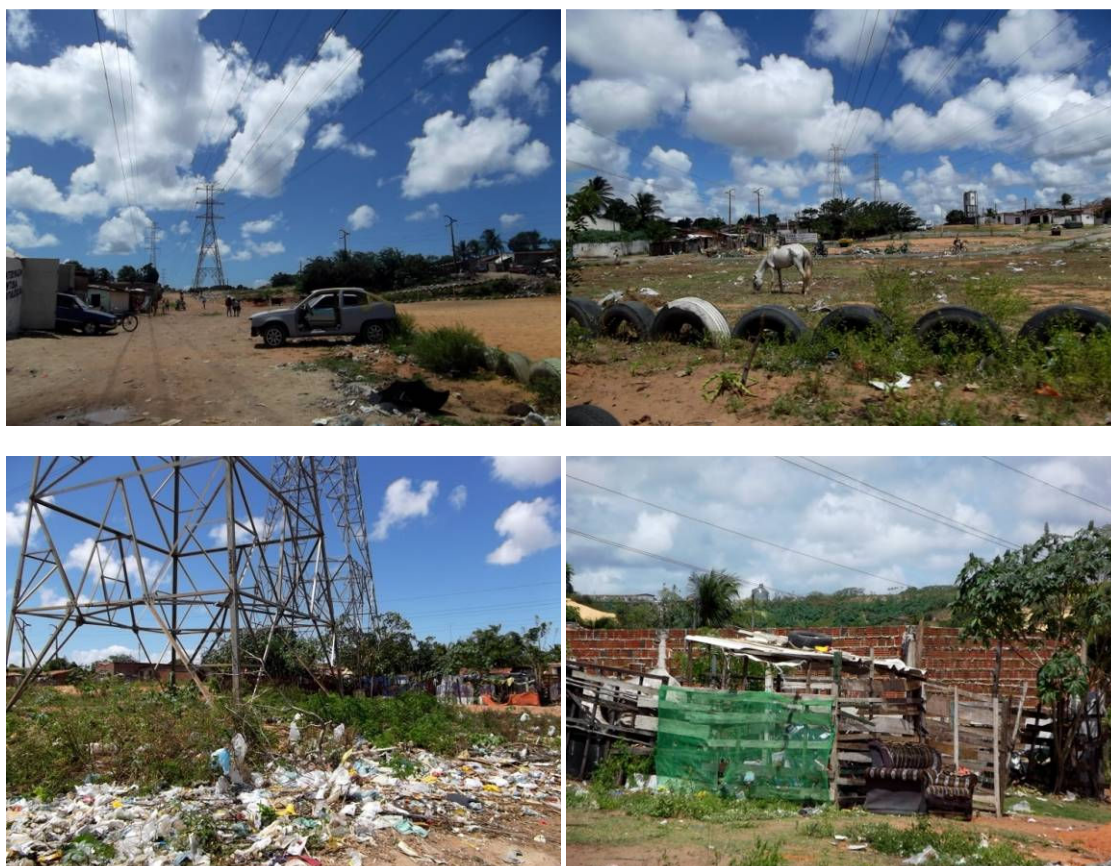
O assentamento não apresenta sistema de esgotamento sanitário, drenagem, abastecimento de água e a rede elétrica é fornecida por meios não oficiais. Também é ausente a iluminação pública. Apresenta problemas quanto ao acúmulo de lixo em certas áreas do assentamento, embora seja atendida pela coleta.

Figura 126: Áreas com acúmulo de resíduos e sem abastecimento de infraestrutura.
Fonte: Idesplan.

Quanto às intervenções na área, embora a comunidade tenha sido removida e transferida para outra área, retornaram voltando a ocupar as antigas áreas e diante disso atualmente não foram identificadas ações de intervenção urbana.

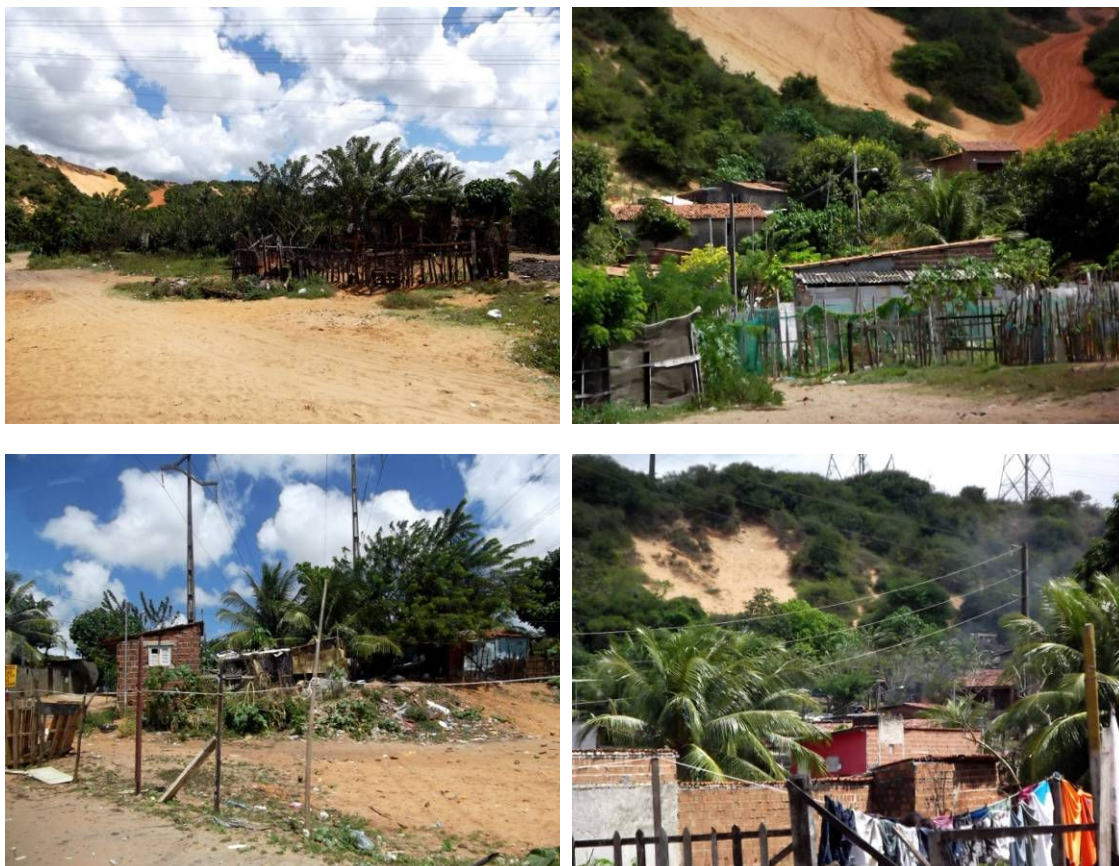
O terreno ocupado por parte do assentamento, sobretudo o que se aproxima da Área de Proteção Ambiental configura-se como impróprio à sua

consolidação, em virtude da ocupação predominante de área de instabilidade dunar e também por estar em faixa de domínio da linha de transmissão de alta tensão.

Figura 128: Fotos expõem o terreno de ocupação do assentamento do Alemão. Área de dunas. Fonte:Idesplan.

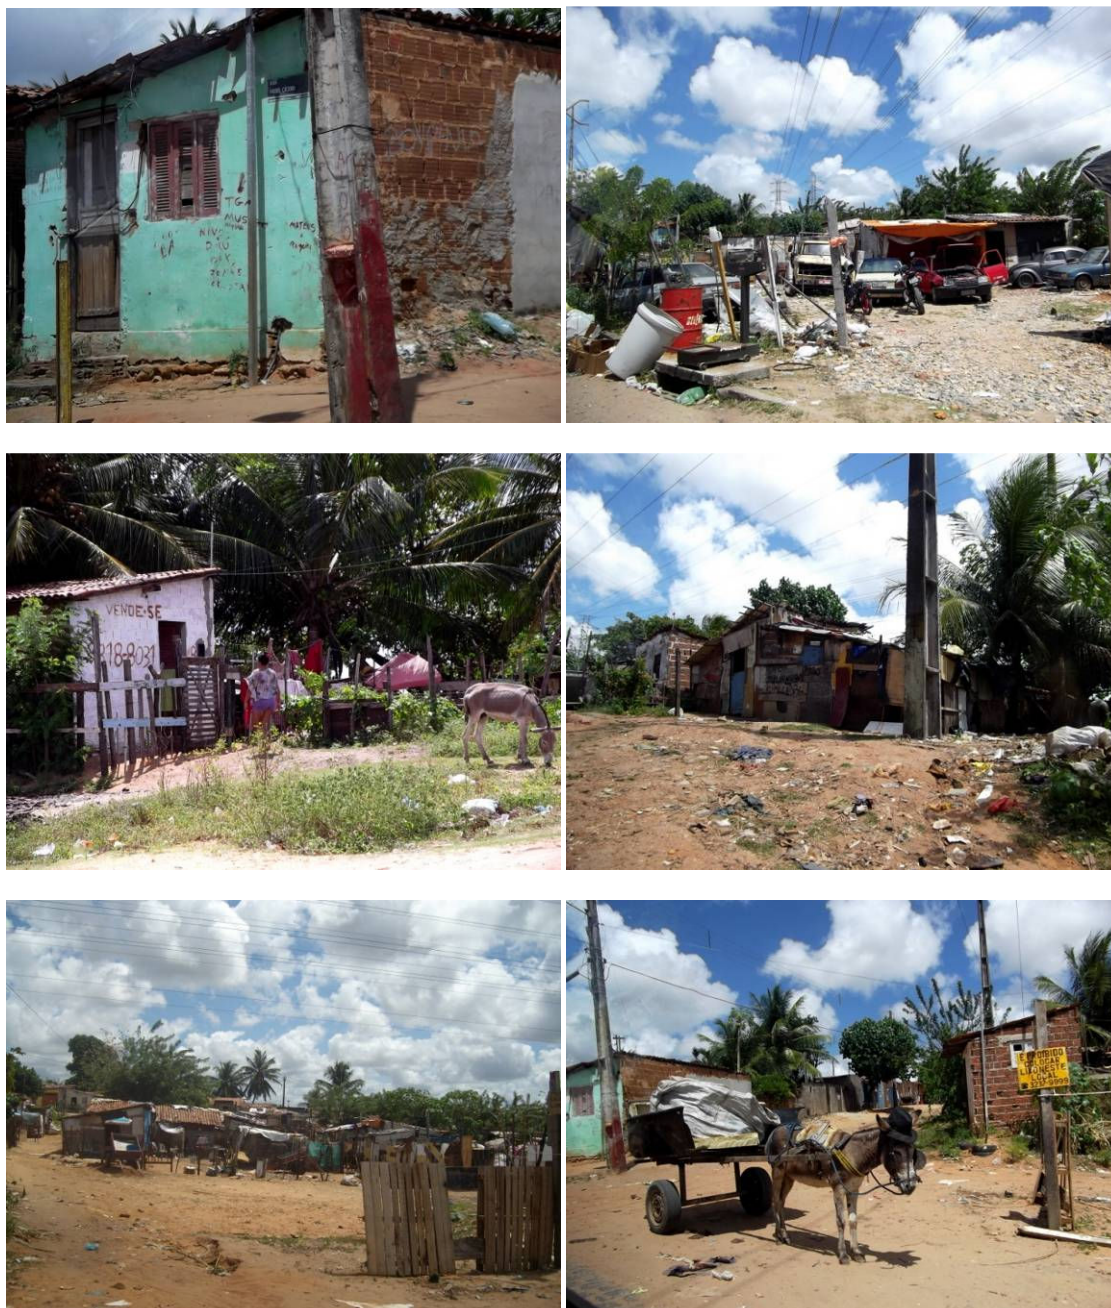
Embora estejam assentadas sob área de risco e se estruturam de forma aglomerada, a maioria das moradias são construídas com alvenaria e coberturas cerâmicas; o que não exclui a existência de edificações construídas com materiais improvisados. Apresentam os quintais (Fundo dos terrenos) voltados para as dunas e freqüência de deslizamento de solo dunar para seu interior. Apresentam condições de moradia variando dentro do assentamento, com unidades que apresentam o melhor padrão construtivo localizadas nas ruas pavimentadas, mais afastadas da Zona de Proteção, e com tráfego regular de veículos. O padrão construtivo degrada-se à medida que se aproxima da área de dunas da ZPA4 e no interior das vielas. As edificações possuem predominantemente gabarito de um pavimento, embora sejam identificadas

algumas de dois e três pavimentos. Apresenta também usos mistos (Residência - comércio ou Residência - Serviço) com até dois pavimentos.

Figura 129: Padrão das edificações. Favela do Alemão. Fonte: Idesplan.

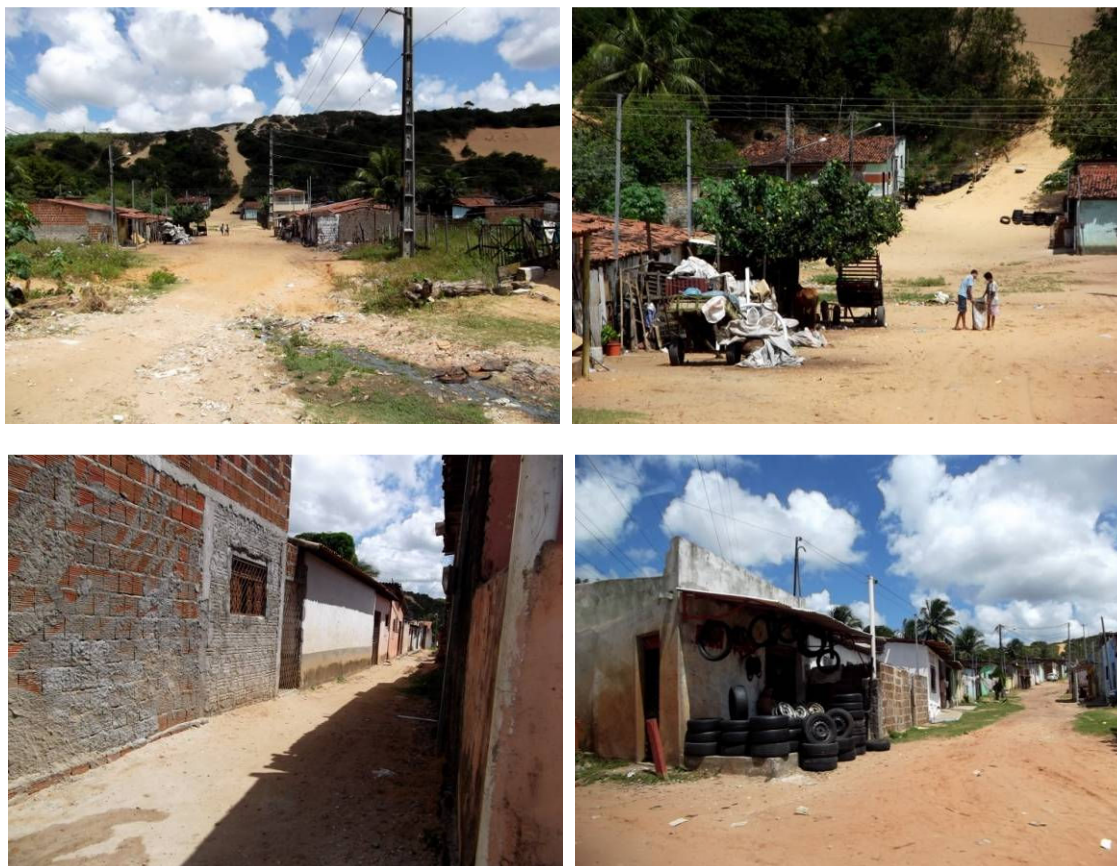
O traçado do trecho do assentamento que converge para as dunas, e que também encontra-se sob a faixa de domínio, pode ser considerado do tipo "aglomerado" apresentando número relevante de vielas seguindo declividade do terreno ocupado (dunas). A acessibilidade, por via das ruas que margeiam o

assentamento, é possível para o tráfego de veículos, porém no trecho próximo e no interior da ZPA4 em função da instabilidade do solo e da configuração de estreitamento do traçado a mesma torna-se comprometida. Apresenta a via principal do assentamento pavimentada por paralelepípedo; outras vias encontram-se sem pavimentação com solo exposto das dunas ou parte pavimentado. É predominante a ausência de passeios para pedestres.

Figura 130: Fotos expõem a configuração do traçado, vielas e falta de pavimentação.
Fonte: Idesplan.

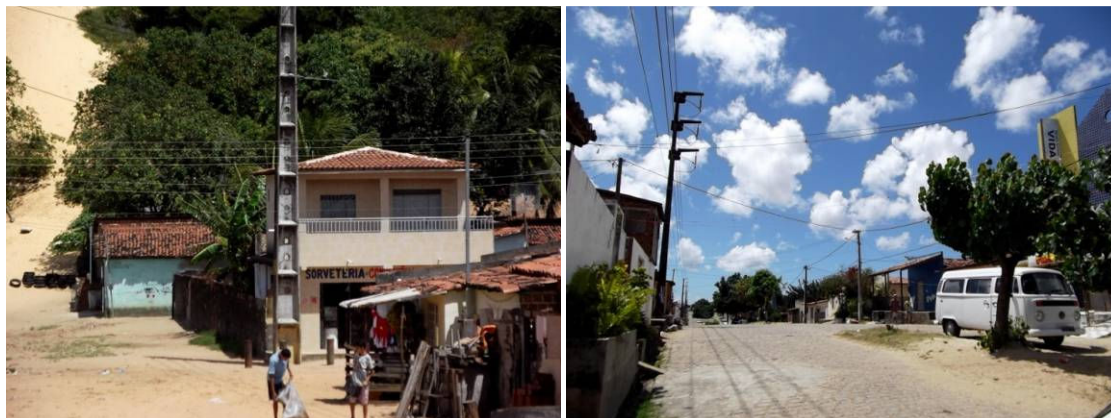
Embora o assentamento seja assistido por sistema de água e rede elétrica, essas redes não chegam em algumas edificações que adentram as dunas da Zona de Proteção ou moradias improvisadas feitas pela população que retornou a ocupar áreas onde já havia sido removida. Segundo dados da Fundação Apolônio, o esgotamento sanitário atende parte do assentamento somente em alguns trechos das ruas como a São Matias, Padre Cícero, Prof. Antonio Trigueiro ,Beco, São Vicente e 1a. Tv. São Vicente Apresenta problemas quanto ao atendimento da coleta de lixo que não atinge certas áreas

do assentamento em virtude da configuração do seu traçado. Segundo a população, existe coleta de lixo, porém há quantidade considerável de resíduos nas ruas e águas servidas circulam a céu aberto.

Figura 131: Abastecimento de infraestrutura. Favela do Alemão. Fonte: Idesplan.

Quanto às intervenções na área, segundo dados da secretaria de habitação, no ano de 2007 parte das edificações que ocupavam o trechos sob as faixas de domínio foram retiradas, porém a população acabou retornando e novas ocupações surgiram nessas áreas. Atualmente não foram identificadas possíveis ações de intervenção urbana sobretudo para as áreas críticas. O Plano Municipal de Riscos (2008), expõe que a área apresenta graves deslizamentos de terra por invasão de dunas, áreas ocupadas próximas a rede de alta tensão; e recomenda serviços de limpeza, obras de micro-drenagens, ações em áreas de deslizamentos por proteção superficial de vegetação, retaludamento, remoção e reassentamento de edificações que ocupam faixa de domínio de alta tensão.

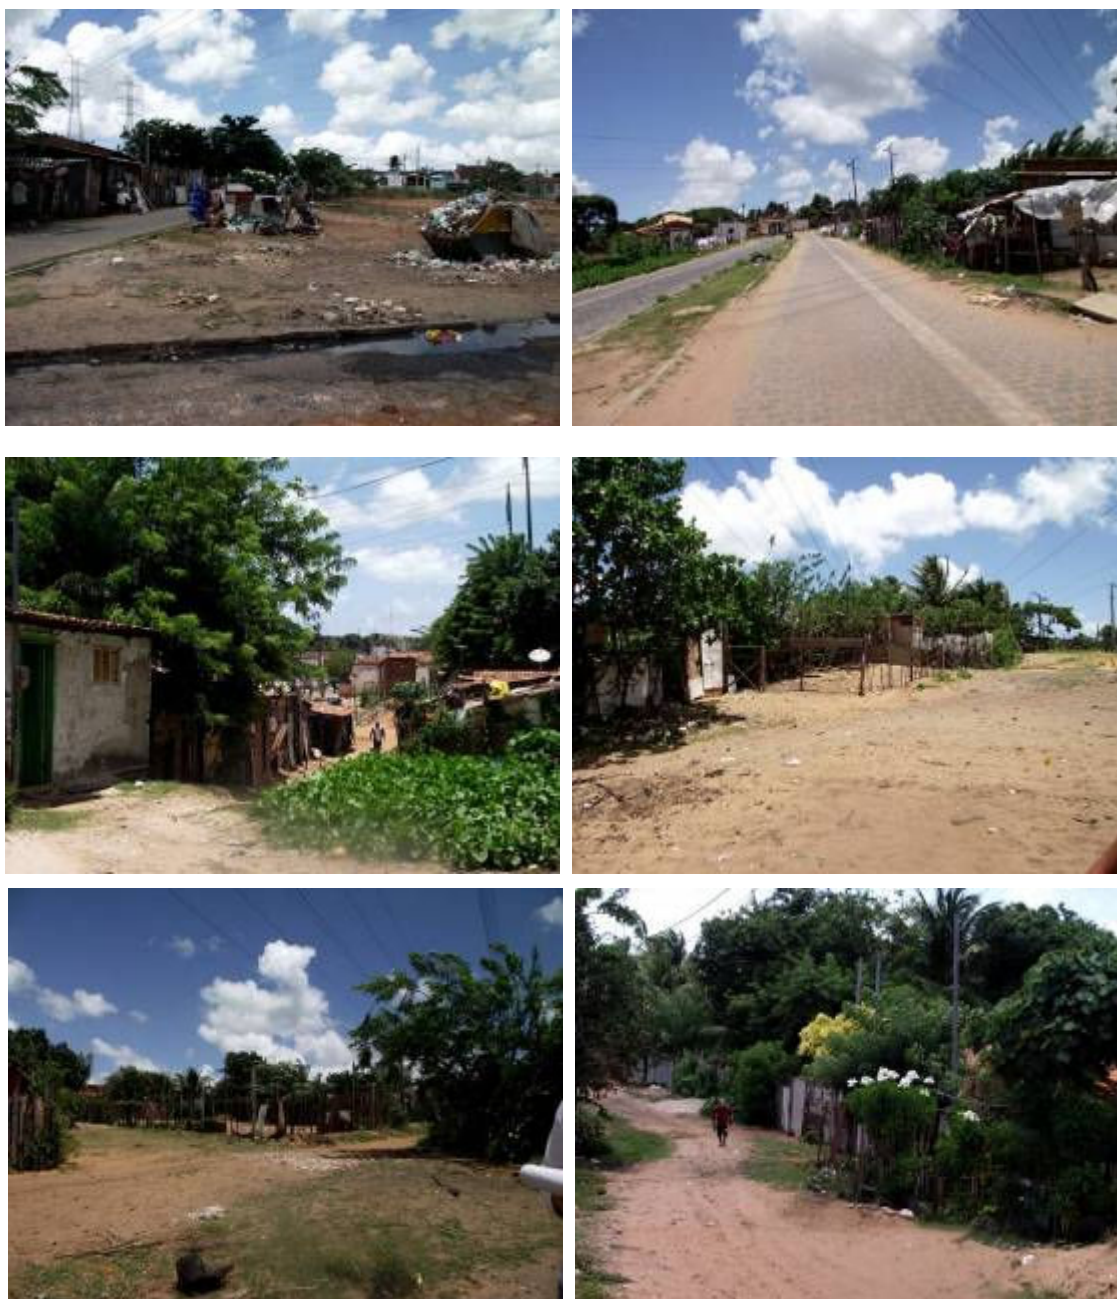
De acordo com o PMRR, o assentamento é formado por 118 domicílios e aproximadamente 472 habitantes. O único uso do assentamento é o residencial, muitos deles em barracos. A área é atendida por sistema de abastecimento de água e energia elétrica, com muitas ligações clandestinas. Uma senhora que mora na localidade há 27 anos afirmou que o abastecimento de água é extremamente precário e que o pior problema do assentamento é a alta violência, o tráfico e o consumo de drogas. O assentamento caracteriza-se assim como não urbanizado.

Figura 133: Barracos e solo exposto caracterizam a favela em análise. Fonte: Idesplan.

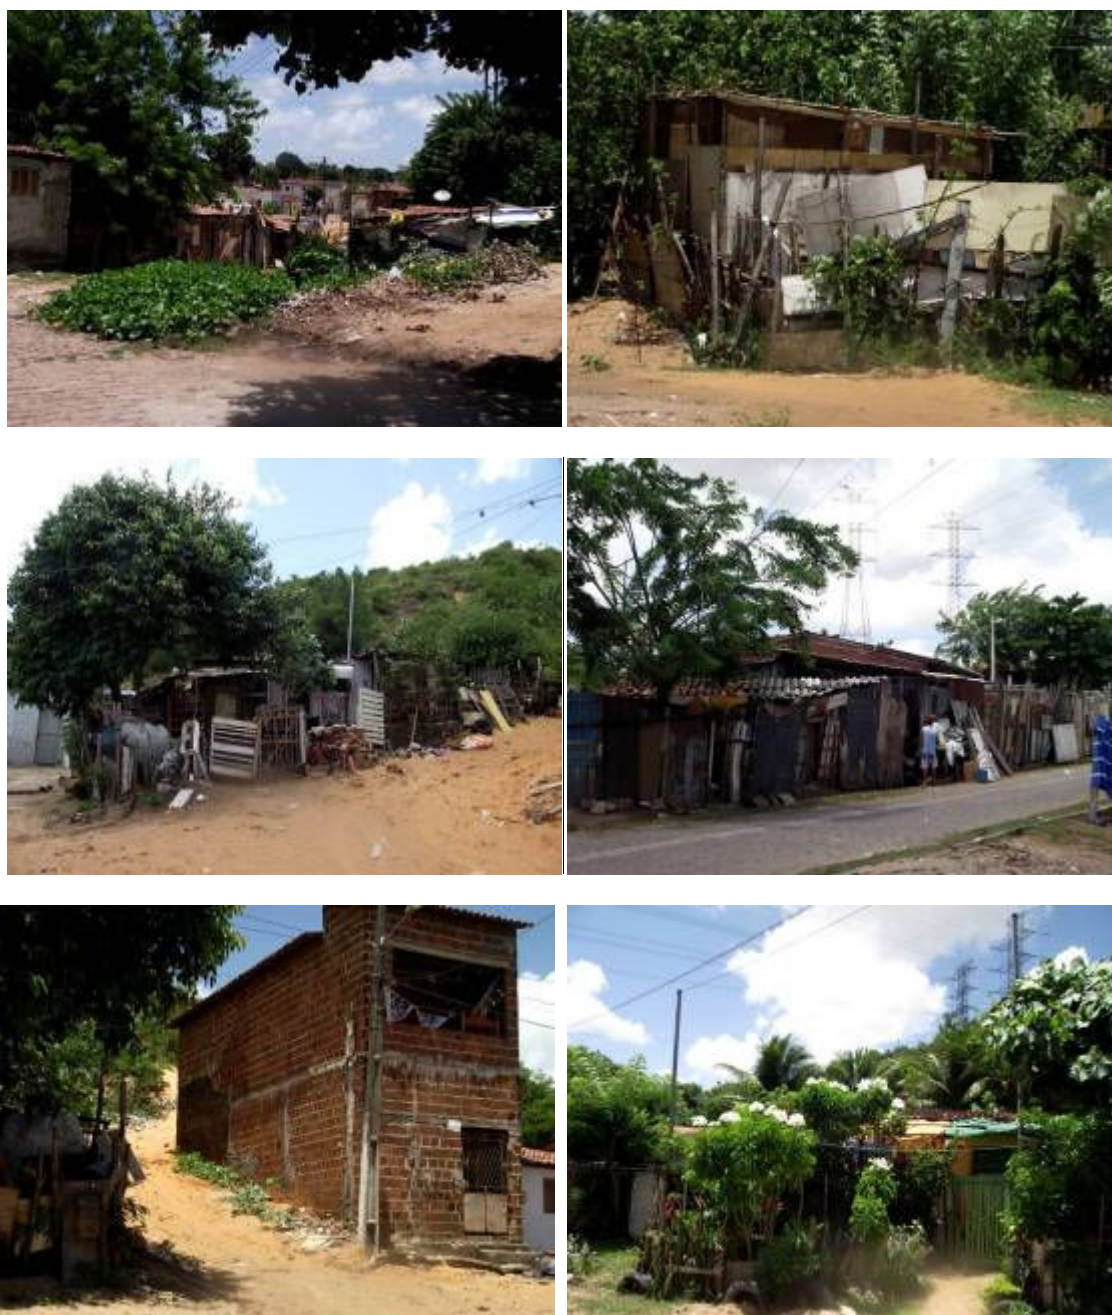
O terreno do assentamento pode ser caracterizado como impróprio, pois apresenta riscos não passíveis de serem superados, de modo que a ocupação não pode ser consolidada no local. A maioria das habitações são barracos, construídos com material inadequado e sem qualquer condição de habitabilidade. Foram observadas algumas moradias de alvenaria com telha cerâmica, mesmo estas não são passíveis de adequação devido as más condições do terreno.

Figura 134: Características habitacionais do conjunto. Fonte: Idesplan.

O traçado das vias é regular irregular adequando-se ao relevo da área, não possui ruas definidas, apenas um aglomerado de casas e barracos. A ação identificada por parte do município foi a remoção das famílias da área, sendo que a mesma voltou a ser ocupada, o que ressalta a necessidade de um monitoramento, ou mesmo de intervenções urbanísticas na área

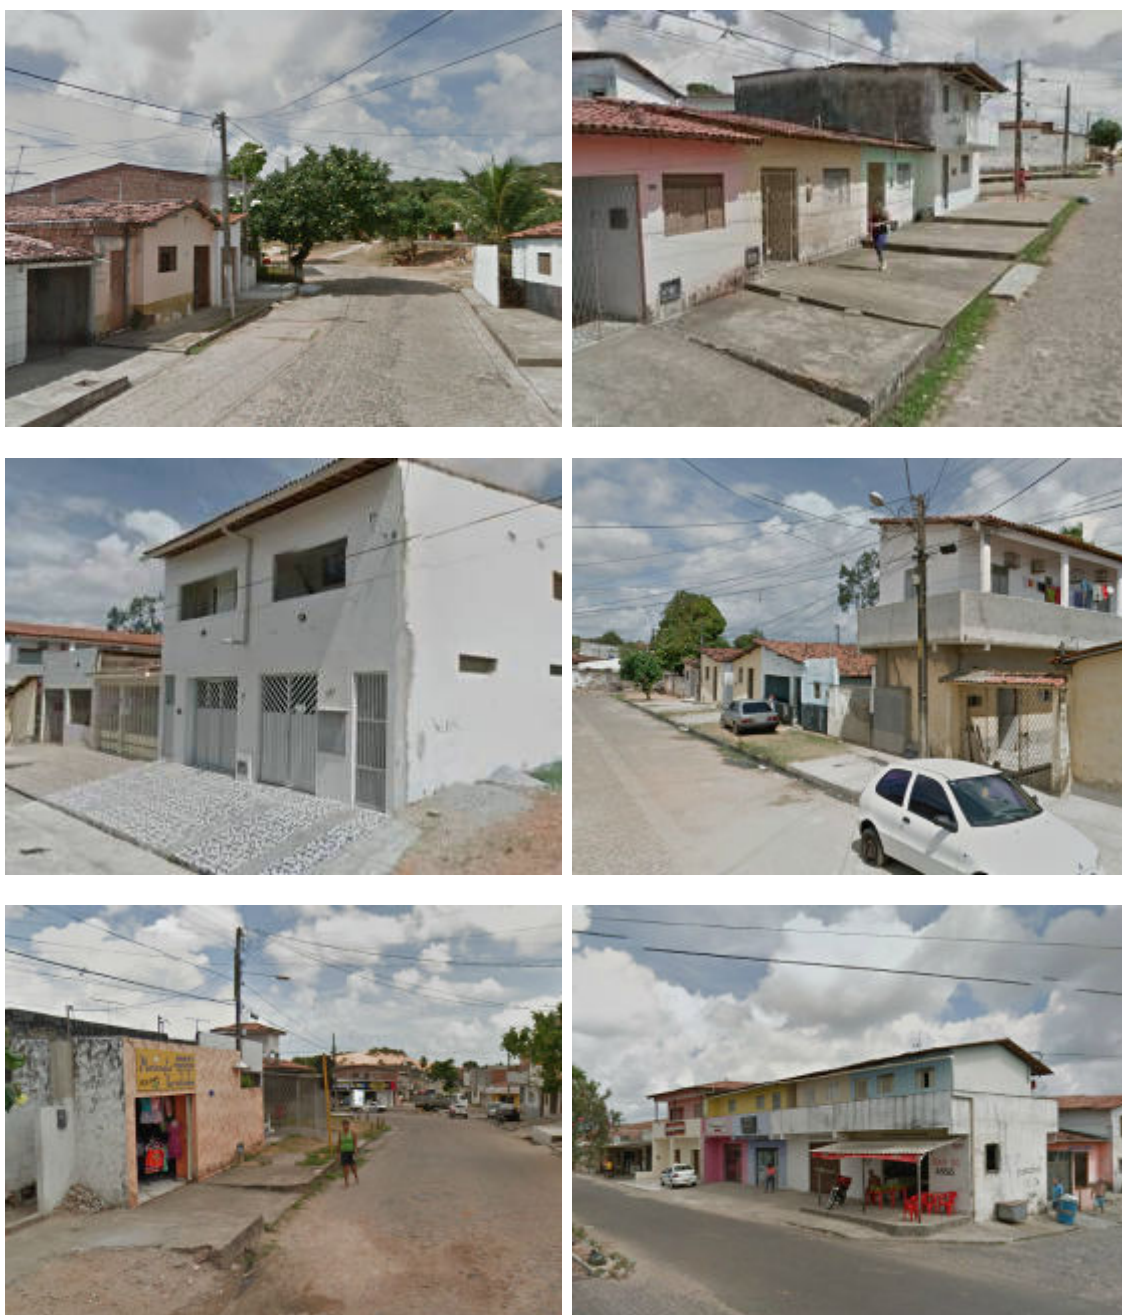
Embora localizado próximo a estação de trem, o assentamento não está localizado em área de risco, tendo sido identificado apenas problemas de alagamento e carreamento de lixo. De acordo com o PMRR, o assentamento é formado por 142 domicílios e aproximadamente 568 habitantes. O uso predominante é o habitacional, tendo sido observado poucos pequenos comércios e um posto de saúde. O gabarito predominante é de um pavimento, com poucas edificações de dois pavimentos.

Figura 136: Tipologias habitacionais da localidade, uso residencial, comercial e misto, com um e dois pavimentos. Fonte: Google Street View.

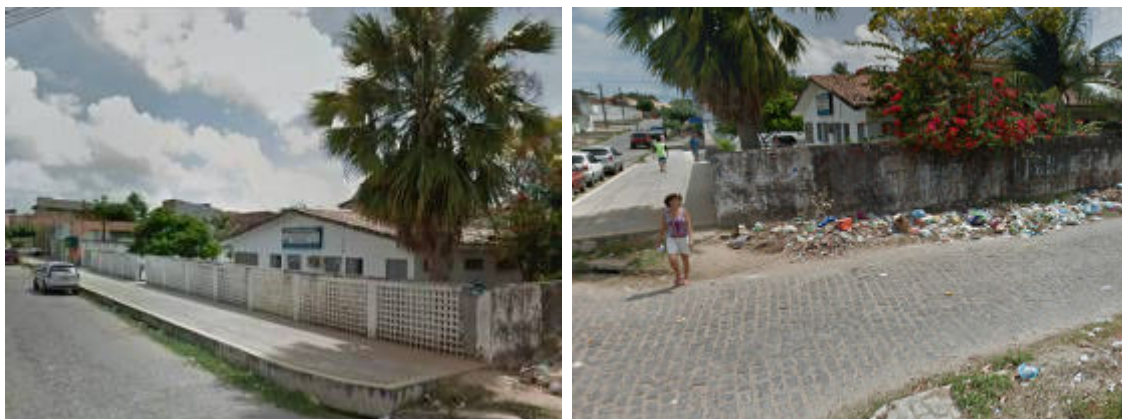
A área é atendida por transporte público, sistema de abastecimento de água, energia, coleta de lixo e as ruas são pavimentadas. Não possui sistema de drenagem de águas pluviais nem de coleta de esgotos. Os moradores utilizam o posto de saúde localizado na comunidade, entretanto, reclamam da precariedade do mesmo. Ainda, a coleta de lixo é bastante precária, sendo observada uma grande quantidade de lixo nas ruas.

Figura 137: Posto de saúde com lixo acumulado na lateral. Fonte: Google Street View.

O terreno do assentamento pode ser caracterizado como adequado com a ocupação já consolidada. Entretanto, algumas obras de infraestrutura são importantes, como melhoria da pavimentação das ruas, limpeza urbana e saneamento básico.

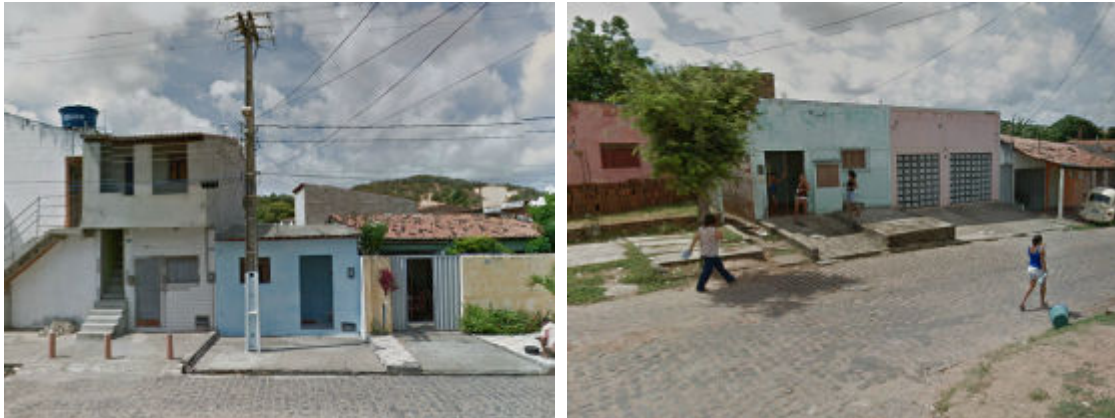
As moradias apresentam bom padrão habitacional, em alvenaria e telha cerâmica. A maior parte das habitações já recebeu obras de melhorias pelos próprios moradores, de modo que praticamente não se observa mais o padrão do conjunto inicial. Algumas habitações mais precárias são passíveis de adequação.

Figura 138:Características habitacionais do conjunto.Fonte: Google Street View.

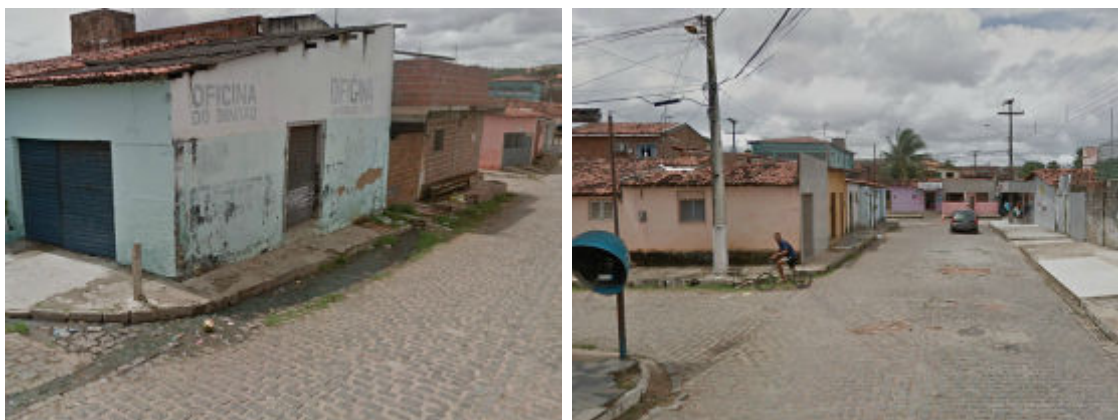
A área é atendida por transporte público, sistema de abastecimento de água, energia, coleta de lixo e as ruas são pavimentadas. Não possui sistema de drenagem de águas pluviais nem de coleta de esgotos. Em praticamente toda a área foi observado esgoto doméstico correndo a céu aberto nas ruas.

Figura 141: Esgoto a céu aberto e rua com problemas na pavimentação. Fonte: Google Street View.
