PLANO LOCAL DE HABITAÇÃO DE INTERESSE SOCIAL

Etapa 02 DIAGNÓSTICO DO SETOR HABITACIONAL

PREFEITURA MUNICIPAL DE NATAL
ESTADO DO RIO GRANDE DO NORTE

Junho de 2013

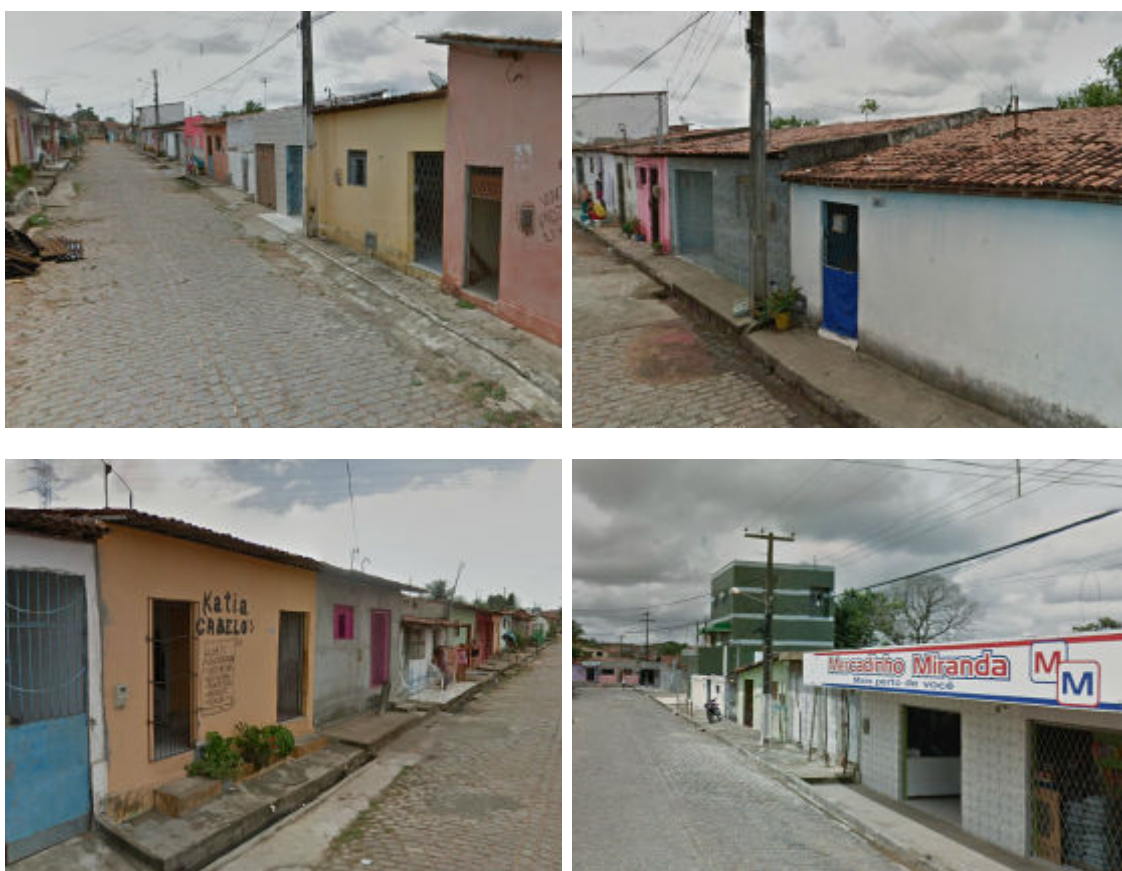
As moradias apresentam bom padrão habitacional, em alvenaria e telha cerâmica. Entretanto, boa parte delas encontra-se degradada devido a falta de manutenção, de modo que podem ser caracterizadas como passíveis de adequação, pois são produzidas com material permanente e apresentam possibilidade de expansão.

Figura 142: Características das edificações. Fonte: Google Street View.

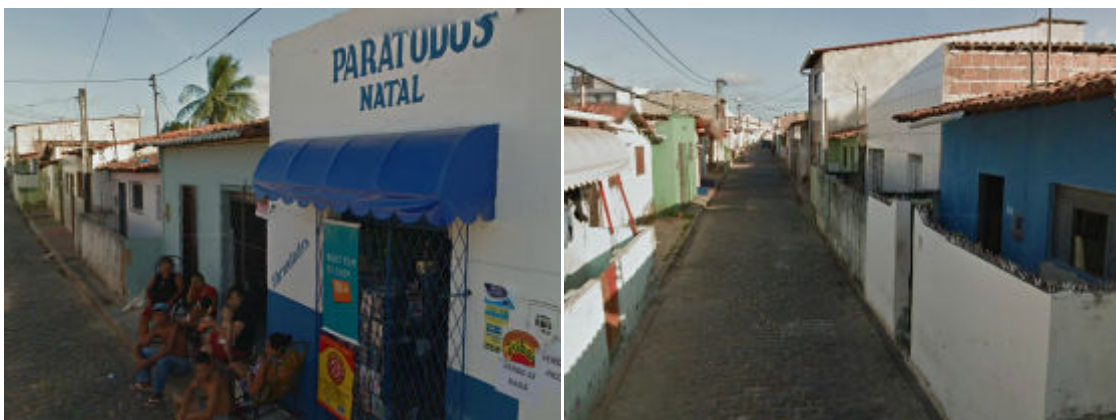
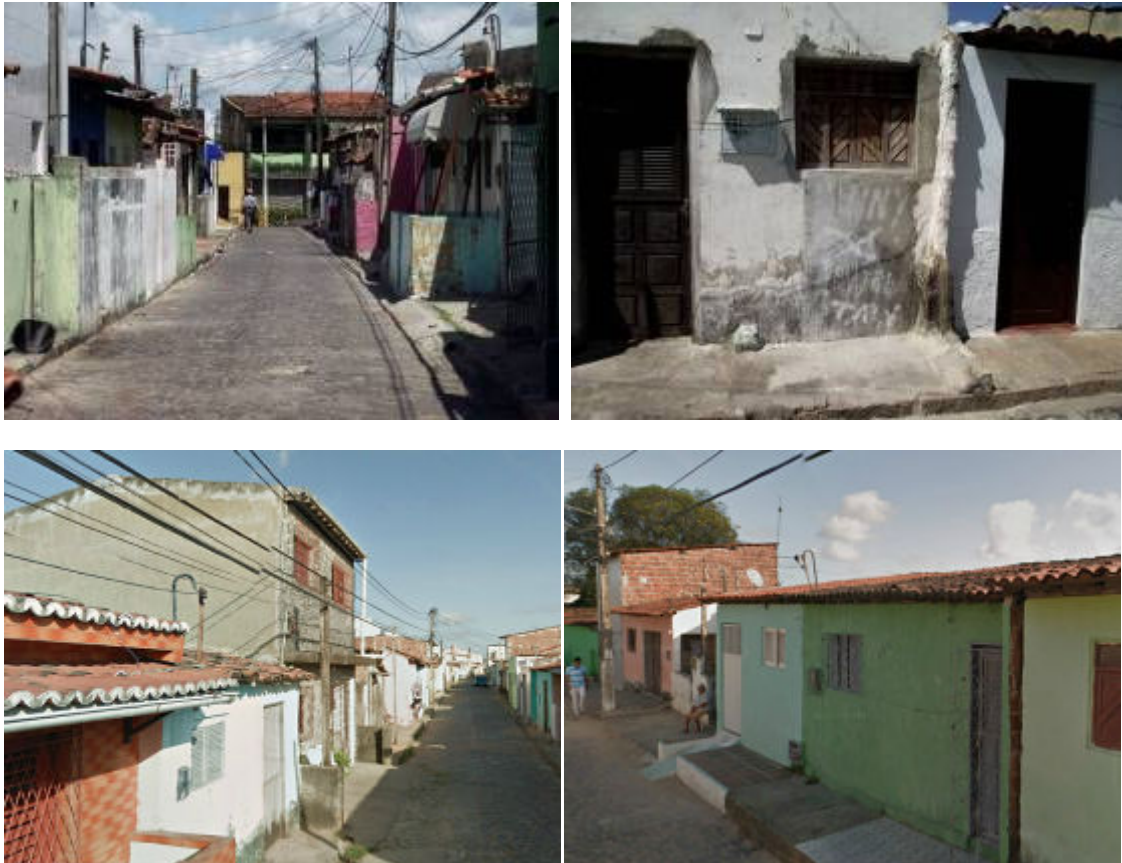
O terreno pode ser considerado adequado, pois a ocupação pode ser consolidada, desde que realizadas obras de melhoria de infraestrutura e as remoções indicadas no PMRR. Quanto as moradias, são construídas em alvenaria com telha cerâmica, apresentam bom padrão construtivo, sendo passíveis de adequação. Entretanto, são geminadas, com pouco ou nenhum espaço para ampliação.

Figura 145: Características habitacionais do assentamento. Fonte: Idesplan.

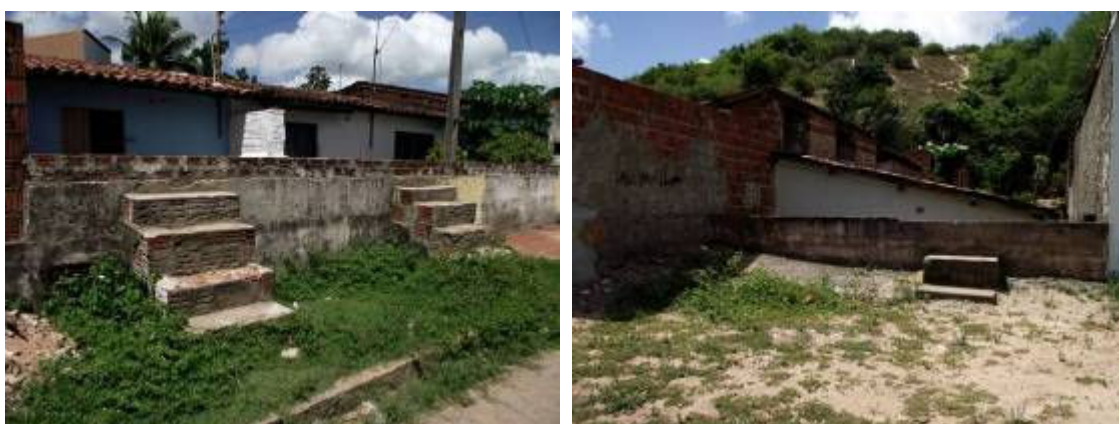
De acordo com o PMRR 2008, observa-se no assentamento risco de deslizamento de duna e carreamento de lixo, estando o assentamento sujeito a remoção parcial. Embora o PMRR não identifique o risco de alagamento, a tipologia de algumas habitações indica a ocorrência de alagamentos na área. Ainda, o PMRR estima a existência de 270 domicílios e aproximadamente 1.080 habitantes, com predominância do uso residencial. O uso predominante é residencial e com um pavimento, sendo observado poucas edificações com dois pavimentos e alguns usos misto de habitações com pequenos comércios.

Figura 147: Casas com muro de contenção contra enchentes. Fonte: Idesplan.

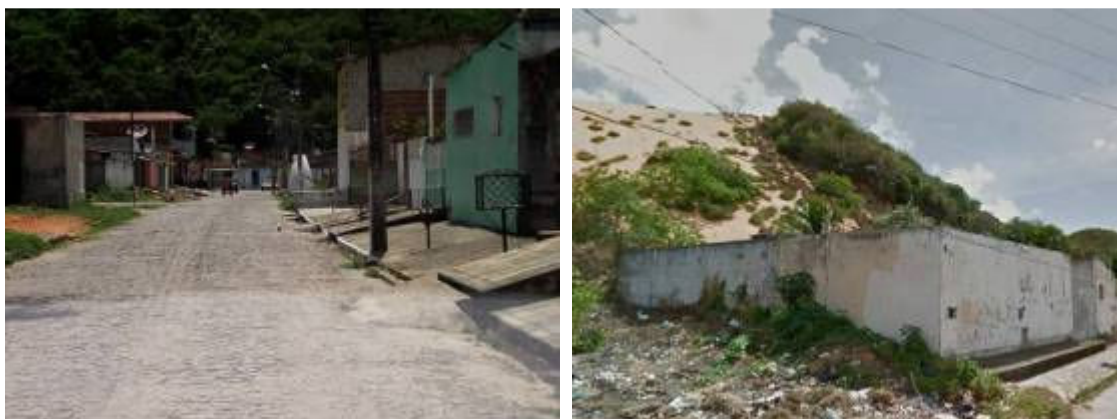
Figura 148: Invasão em área de dunas. Fonte: Idesplan.

O terreno do assentamento pode ser caracterizado como adequado, pois a ocupação pode ser consolidada. A ocupação na encosta da duna precisa ser observada pelo município, pois embora não tenha sido delimitada pelo PMRR como área a ser removida, apresenta problemas de instabilidade de solos, além de se tratar de uma invasão de duna e de atualmente estar delimitada como Unidade de Conservação de Proteção Integral.

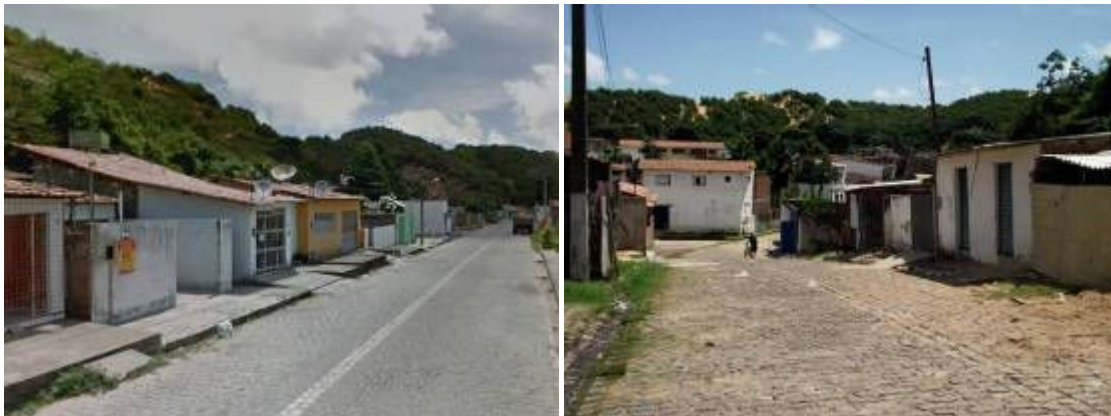
A área é atendida por transporte público, sistema de abastecimento de água, energia, coleta de lixo e as ruas são pavimentadas. Não possui sistema de drenagem de águas pluviais nem de coleta de esgotos. Os moradores utilizam o posto de saúde e escola do bairro. Assim, o assentamento pode ser

Figura 149: Área com boa infraestrutura. Fonte: Idesplan.

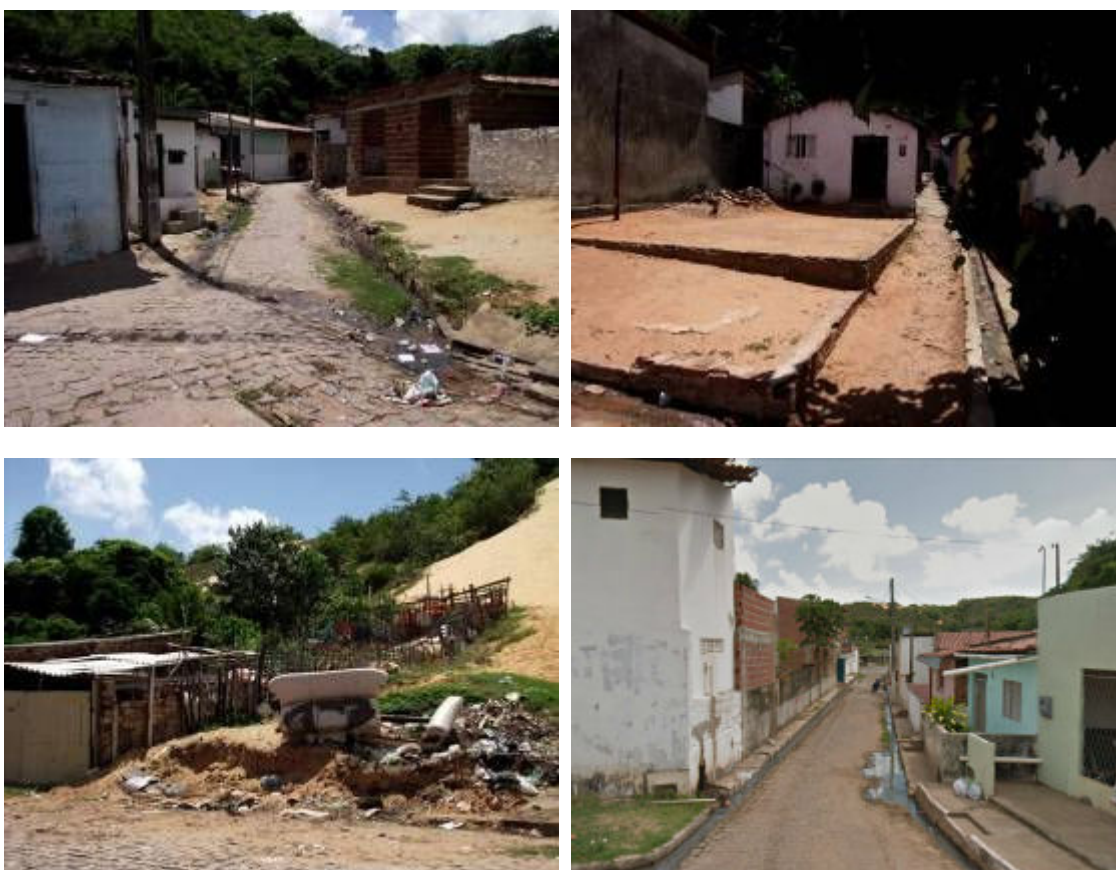
classificado como urbanizado. Os principais problemas de infraestrutura foram identificados na Travessa da Av. Norte, onde foram observados os problemas de alagamento e as moradias mais precárias.

Figura 150: Áreas mais precárias, com vias estreitas, entulhos e esgoto a céu aberto. Fonte: Idesplan.

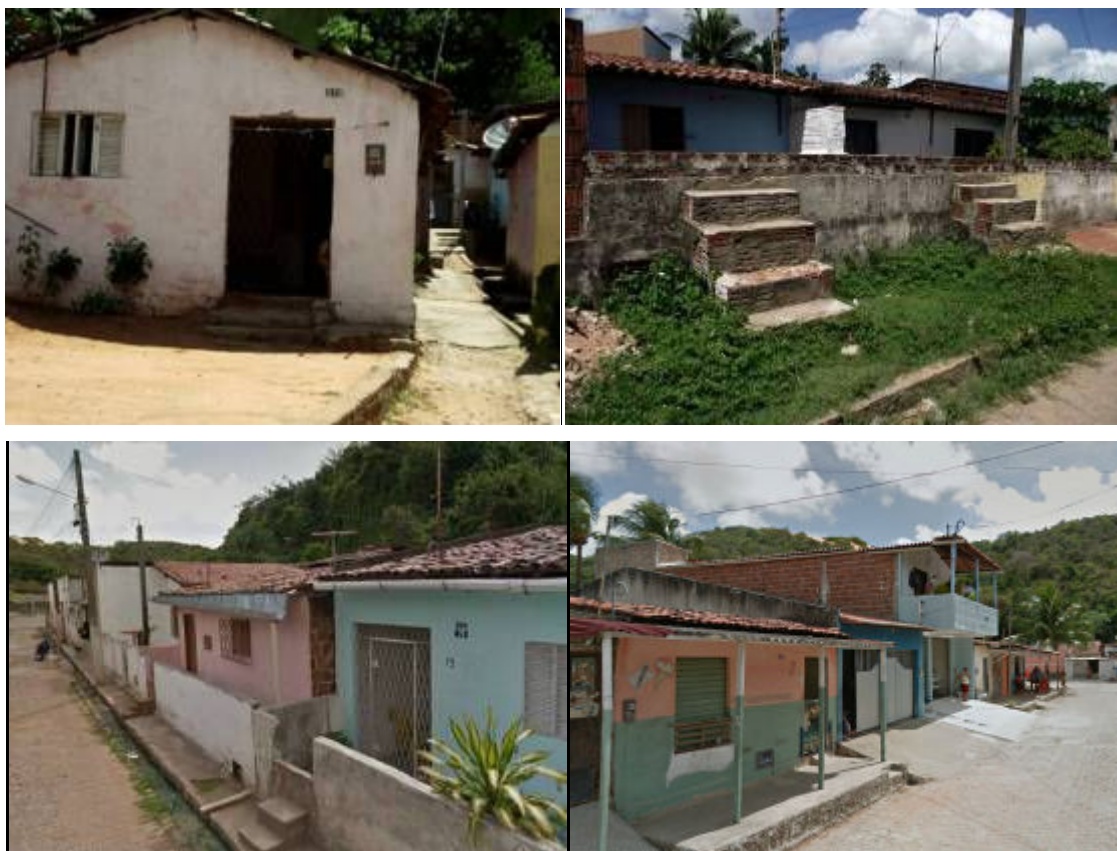
As moradias apresentam bom padrão habitacional, são construídas em alvenaria com telhas cerâmicas. Algumas apresentam estrutura precária, mas são passíveis de adequação, pois também são construídas em alvenaria com possibilidade de expansão para atender a eventuais situações de congestionamento domiciliar.

Figura 151: Padrão habitacional da localidade. Fonte: Idesplan.

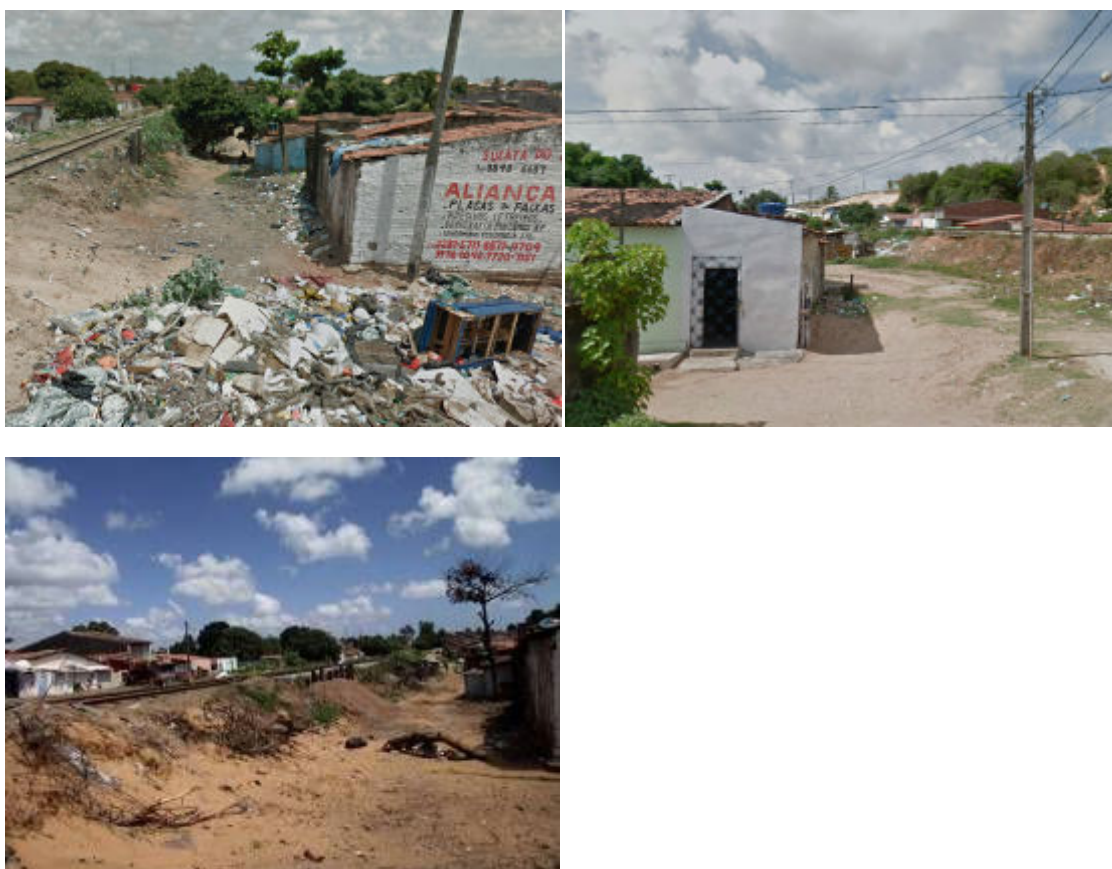
O PMRR aponta que, além da situação de risco por ocupar a faixa de domínio da via férrea, o assentamento apresenta carreamento de lixo, com elevada acumulação de lixo urbano, sendo uma área de catadores de lixo. Ainda, o PMRR estima a existência 40 domicílios e aproximadamente 160 habitantes. O uso predominante é residencial com gabarito de um pavimento, tendo sido identificadas poucas edificações com o uso comercial e dois pavimentos.

Figura 153: Rua do assentamento Urubu localizada em área de domínio da ferrovia. Fonte: Idesplan.

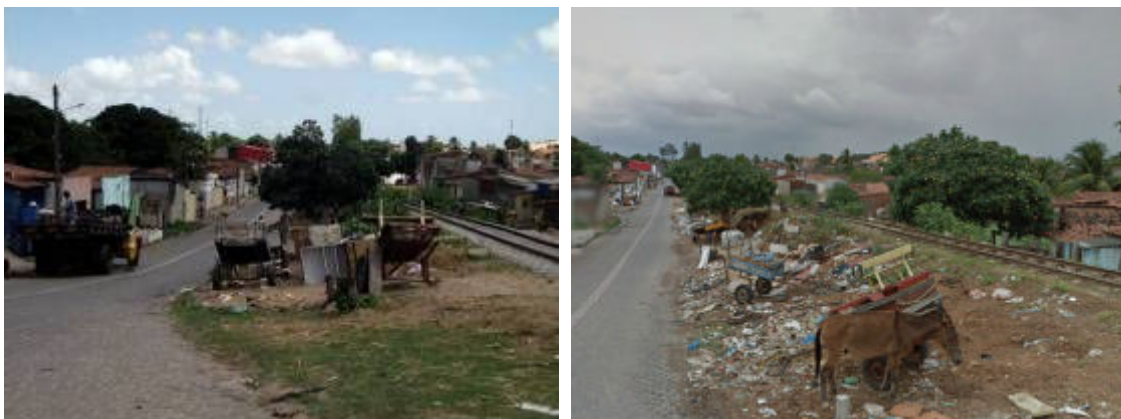
As ruas do entorno são pavimentadas e o assentamento possui abastecimento de água e fornecimento de energia. Não possui saneamento básico nem sistema de drenagem de águas pluviais. O sistema de coleta de lixo é precário e a presença de lixo é constante em toda a localidade. Assim, o assentamento pode ser classificado como parcialmente urbanizado.

Figura 154: Presença de lixo e entulho nas áreas públicas. Fonte: Idesplan.

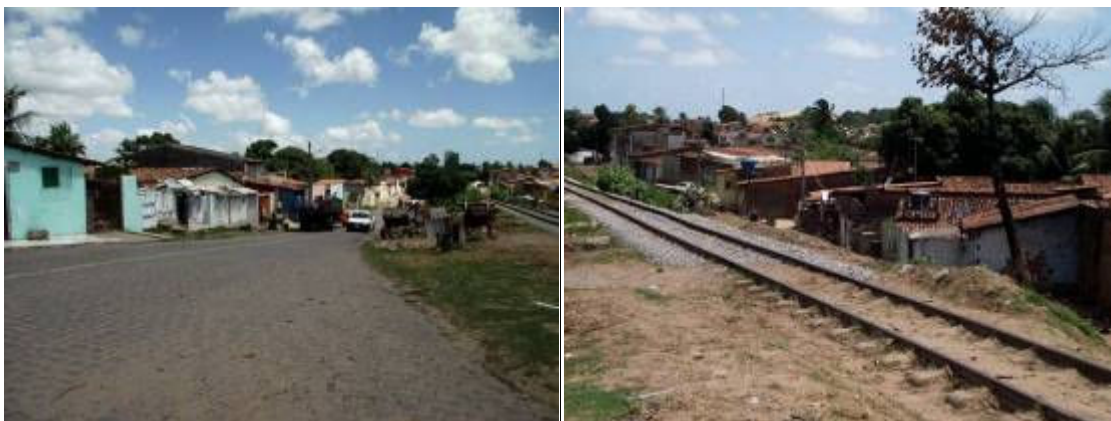
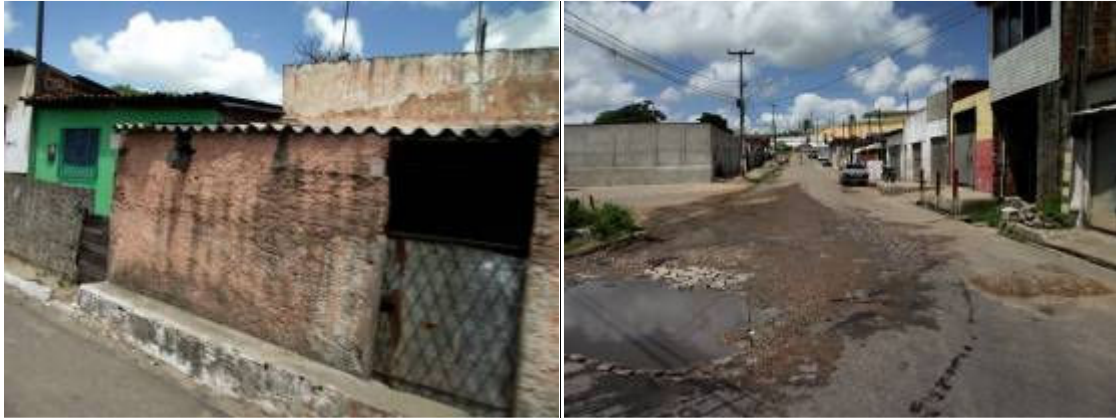
O assentamento apresenta habitações em alvenaria com cobertura cerâmica, boa parte com bom padrão habitacional precário e passível de recuperação, apresenta também alguns barracos construídos com materiais improvisados.

Figura 155: Padrão habitacional precário da localidade. Fonte: Idesplan.

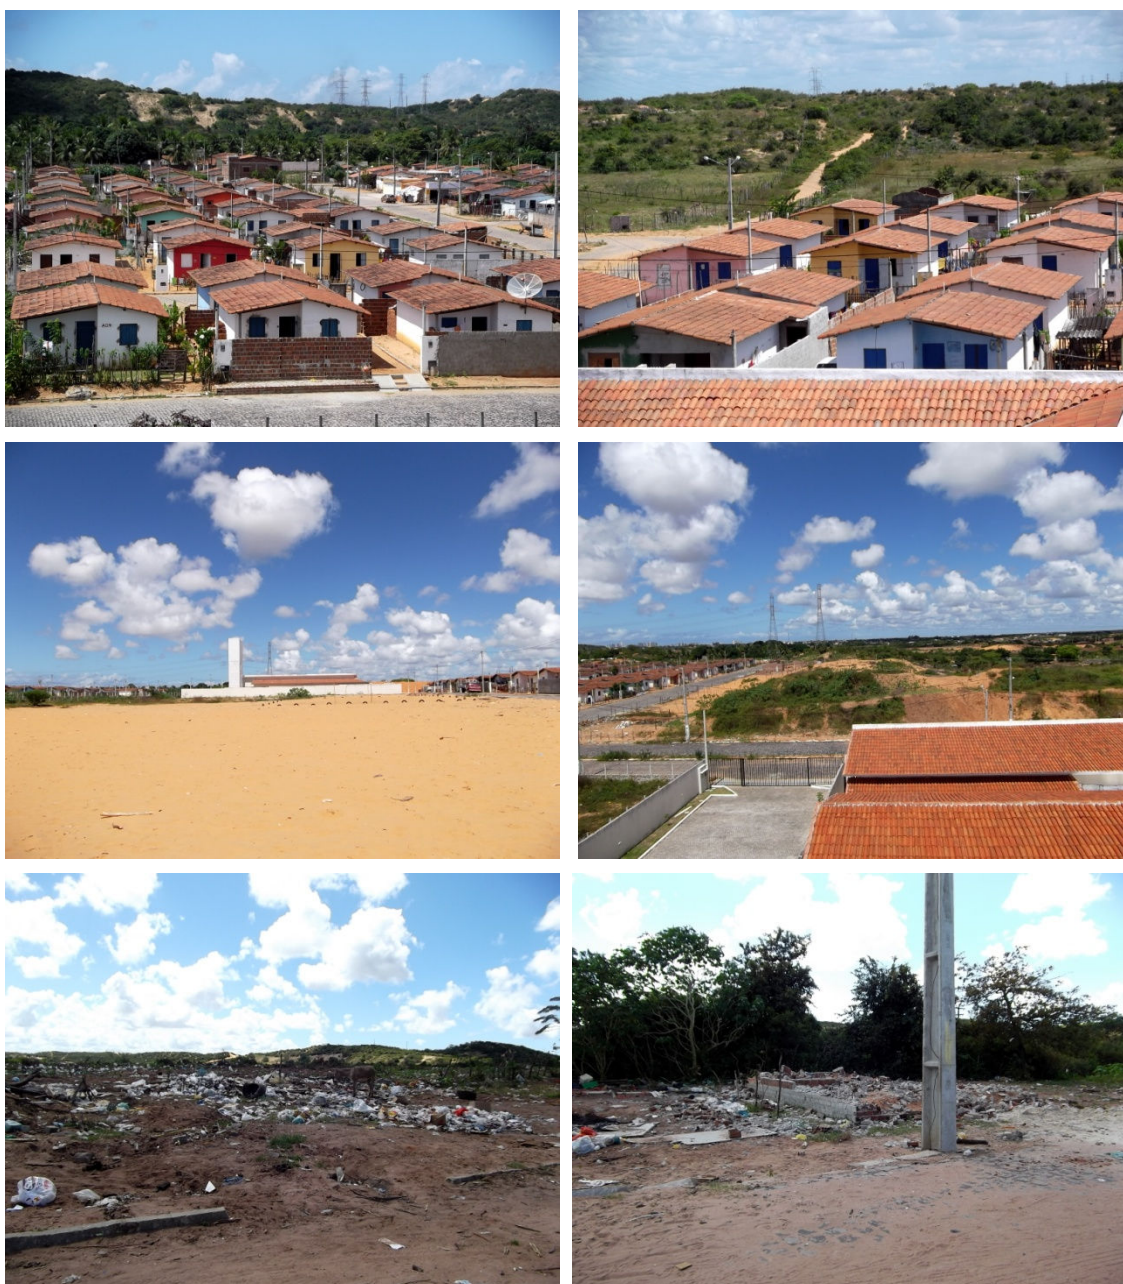
Em virtude de sua localização, campo dunar no interior de zona de proteção ambiental, o acesso de veículos é lesado atingindo, sobretudo, a coleta de lixo e transporte coletivo. Diante disso, foram identificados no assentamento acúmulos de resíduos domésticos despejados a céu aberto nas frentes de edificações ou em terrenos abertos.

Figura 157: Fotos do assentamento. Ocupação em áreas de duna e sob rede de alta tensão. Acúmulo de resíduos. Fonte: Idesplan.

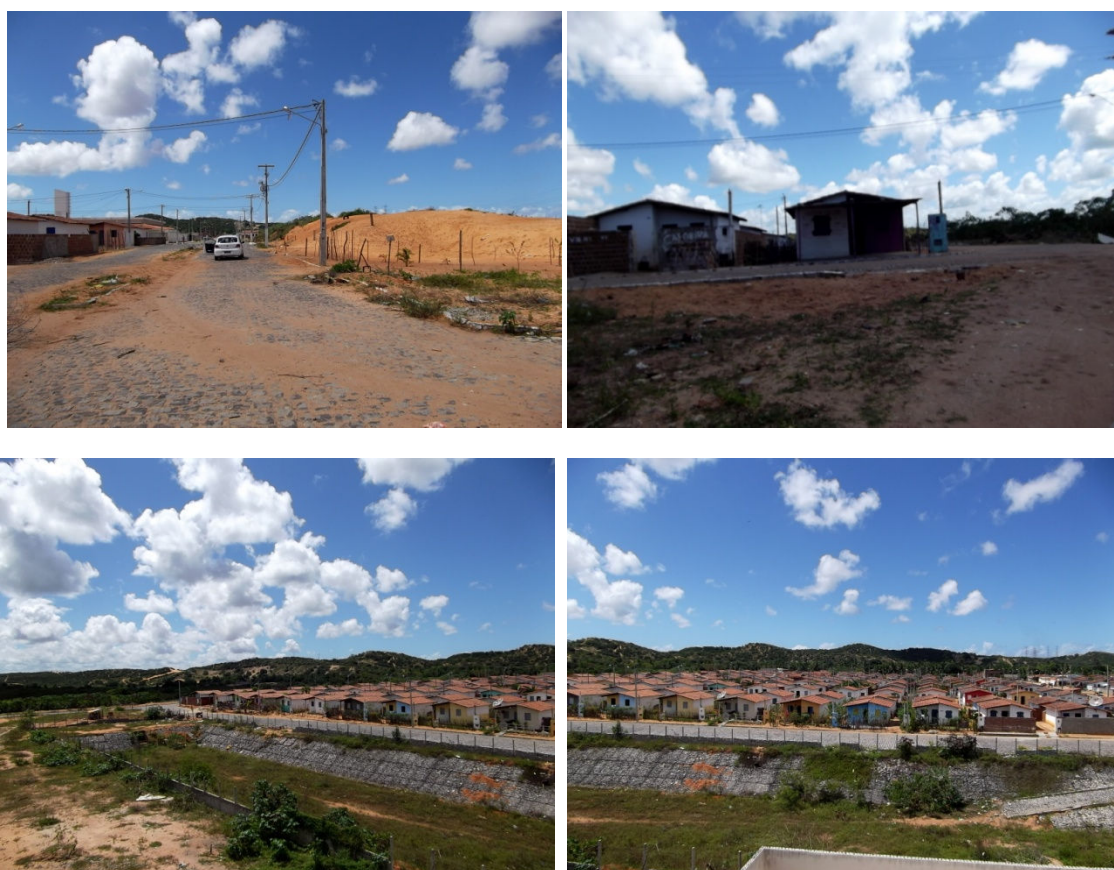
Identifica-se um parcelamento regular do solo e um aglomerado de edificações fora da área de urbanização acompanhando o relevo de dunas. Apresenta ainda uma área aberta para construção de equipamentos urbanos destinados ao lazer e saúde, um núcleo de educação infantil, uma instituição religiosa e pequenos comércios.

Figura 158: Fotos do assentamento. Novos aglomerados. Área destinada à equipamentos urbanos de lazer e saúde. Fonte: Idesplan.

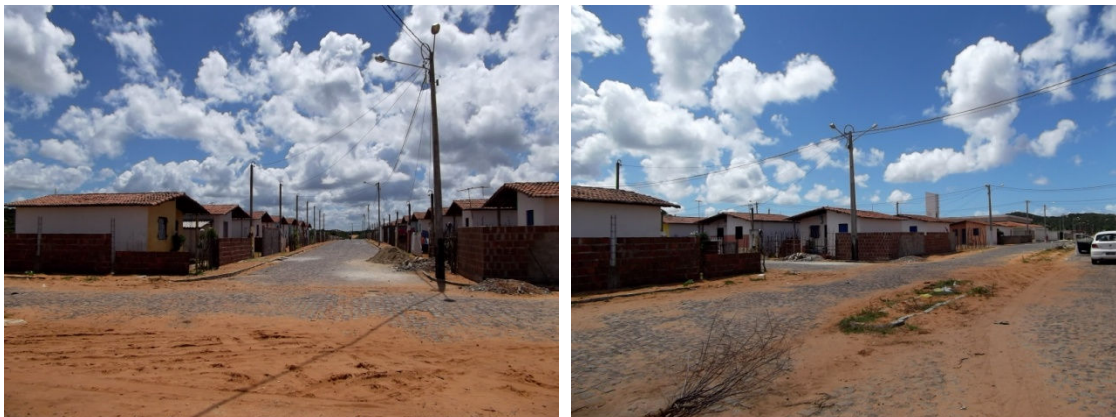
Apresenta ruas pavimentadas em paralelepípedo e áreas com novos aglomerados sem pavimentação. O sistema de escoamento de água não é

estruturado e gera alagamentos freqüentes no período de chuvas. Não há esgotamento sanitário e o abastecimento de água e energia é precário²³.

Figura 159: Fotos expõem o sistema de pavimentação. Fonte: Idesplan.

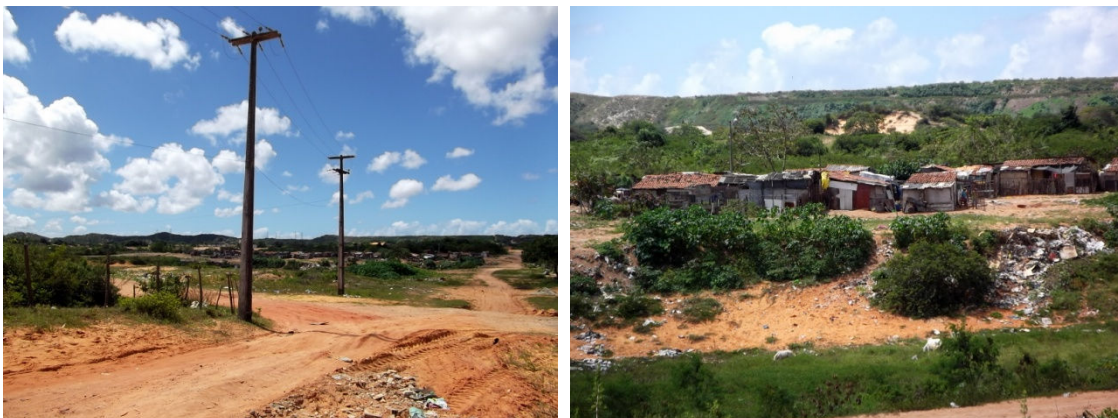
Em virtude de sua localização, assim como o assentamento do Leningrado, o acesso de veículos é restrito comprometendo, sobretudo, a circulação, coleta de lixo e transporte coletivo.

Figura 161: Fotos expõem o assentamento Monte Celeste. Fonte: Idesplan.

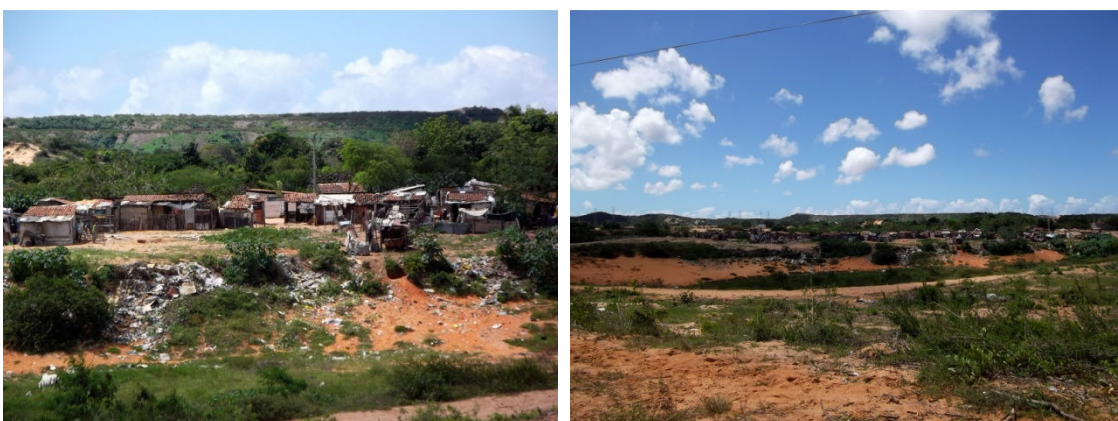
Identifica-se um parcelamento irregular do solo e um aglomerado de edificações improvisadas e com baixo padrão construtivo, distante da área de urbanização mais próxima. Acompanhando o relevo de dunas da ZPA4 e está próxima de uma área de lagoa de captação natural onde estão inseridos resíduos com atração de pragas. O uso padrão é o residencial de um pavimento, com baixo padrão construtivo não sendo identificados equipamentos urbanos de quaisquer naturezas (lazer, saúde, educação, instituição religiosa e nem pequenos comércios).

Figura 162: Fotos expõem o assentamento Monte Celeste. Fonte: Idesplan

Foram identificados no assentamento acúmulos de resíduos domésticos despejados a céu aberto nas frentes de edificações ou em terrenos abertos. O assentamento não é contemplado pelos sistemas de abastecimento e escoamento de água, nem esgotamento sanitário. Foram identificadas ligações clandestinas de energia em algumas residências. Não há iluminação pública. Não existe coleta de lixo.

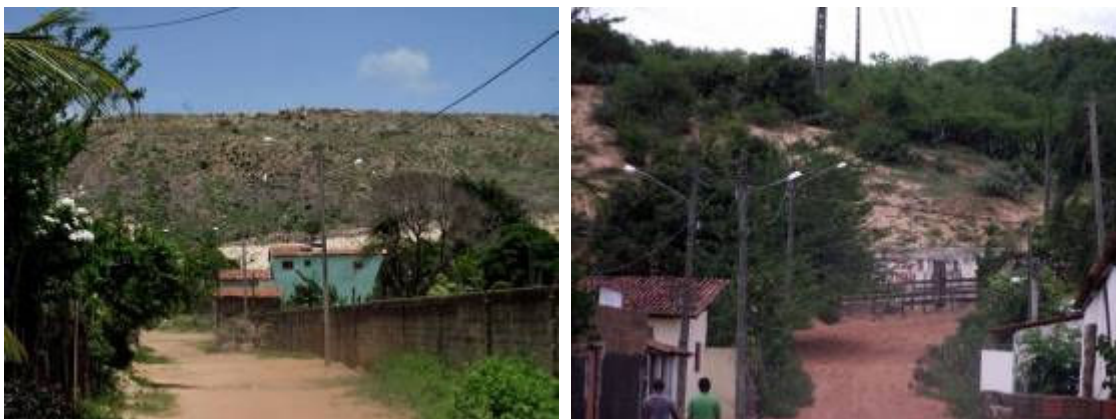
Figura 164: Proximidade com o antigo aterro sanitário Fonte: Idesplan

A área é bastante precária quanto a infraestrutura, poucas vias são pavimentadas, além da grande quantidade de lixo acumulada nas áreas públicas. A localidade é atendida sistema de abastecimento de água e energia. Não possui sistema de drenagem de águas pluviais nem de coleta de esgotos. Quanto a urbanização da área, o assentamento pode ser considerado com intervenções pontuais. O terreno do assentamento pode ser caracterizado como impróprio, pois está compreendido em uma área contaminadas não passível de recuperação.

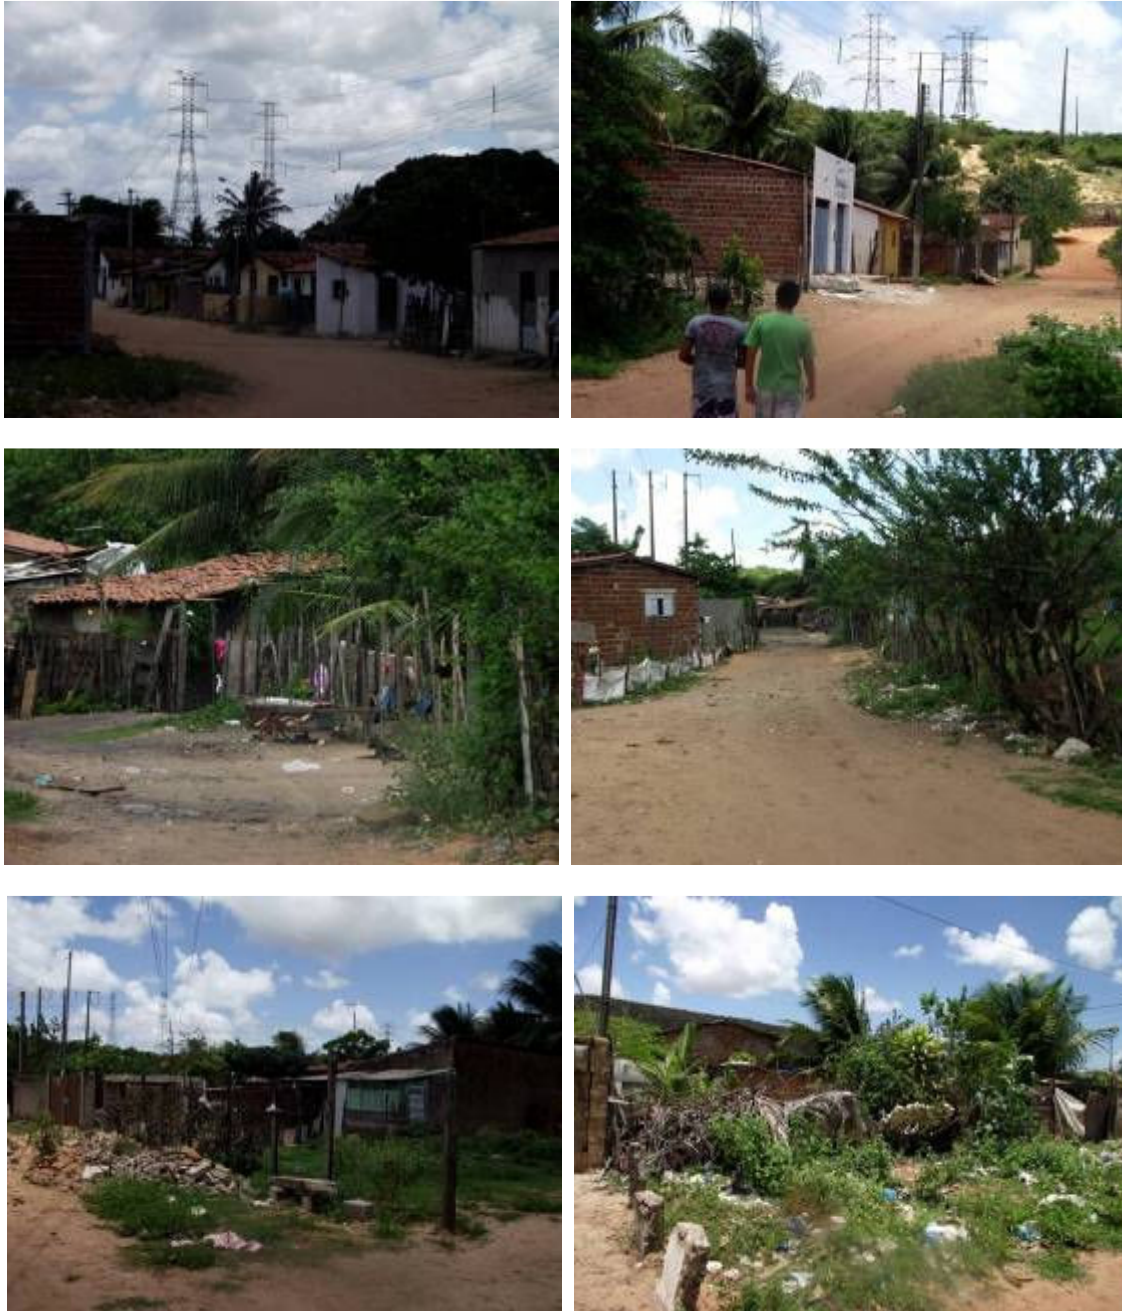
As moradias são passíveis de adequação, sendo construídas com materiais permanentes, em alvenaria e telha cerâmica. Quanto ao traçado, o assentamento pode ser considerado aglomerado, pois as moradias são acessadas por vias que não possuem um traçado bem definido.

Figura 165: Padrão habitacional do assentamento. Fonte: Idesplan

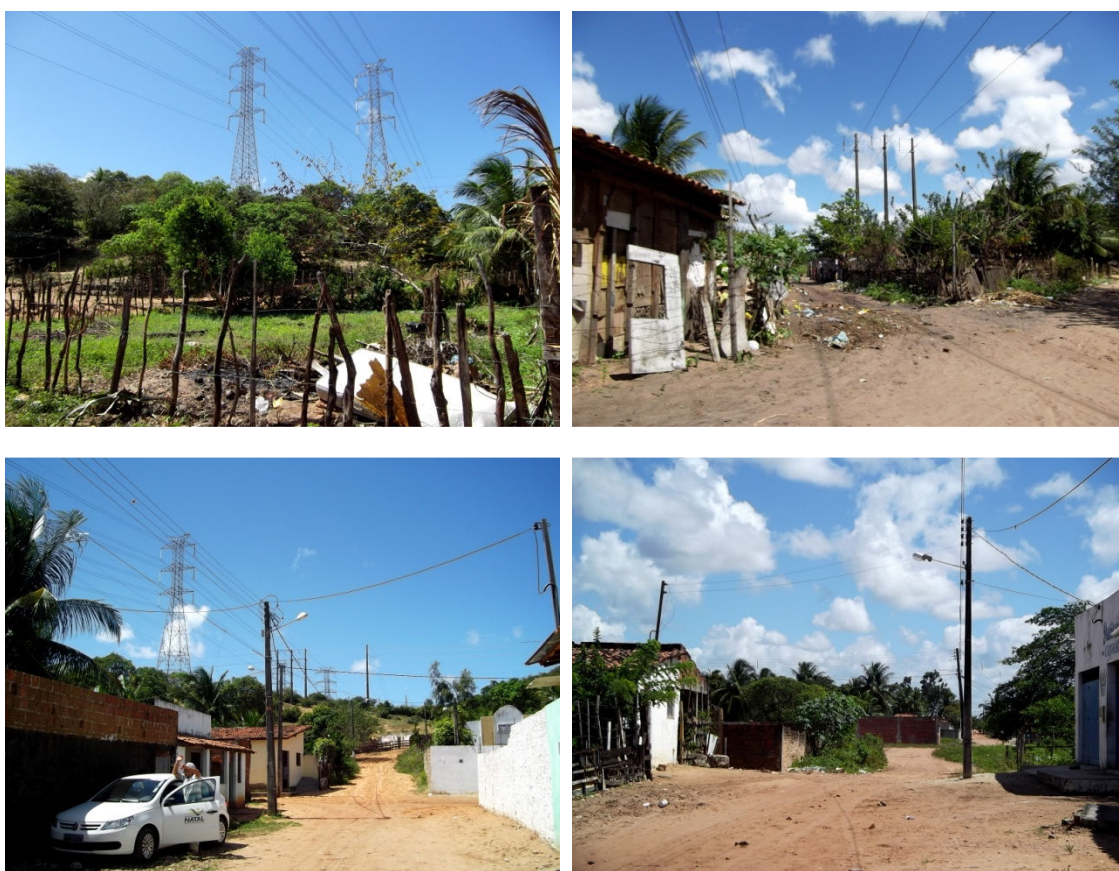
Configura-se como um loteamento irregular, predominando um traçado ortogonal de vias e divisão de lotes sem padrão. Possui edificações com uso voltados ao comércio, serviço, atividades rurais e práticas religiosas. Apresenta ruas sem pavimentação e em sua maioria assoreadas.

Figura 167: Fotos do assentamento Alta Tensão. Fonte: Idesplan.

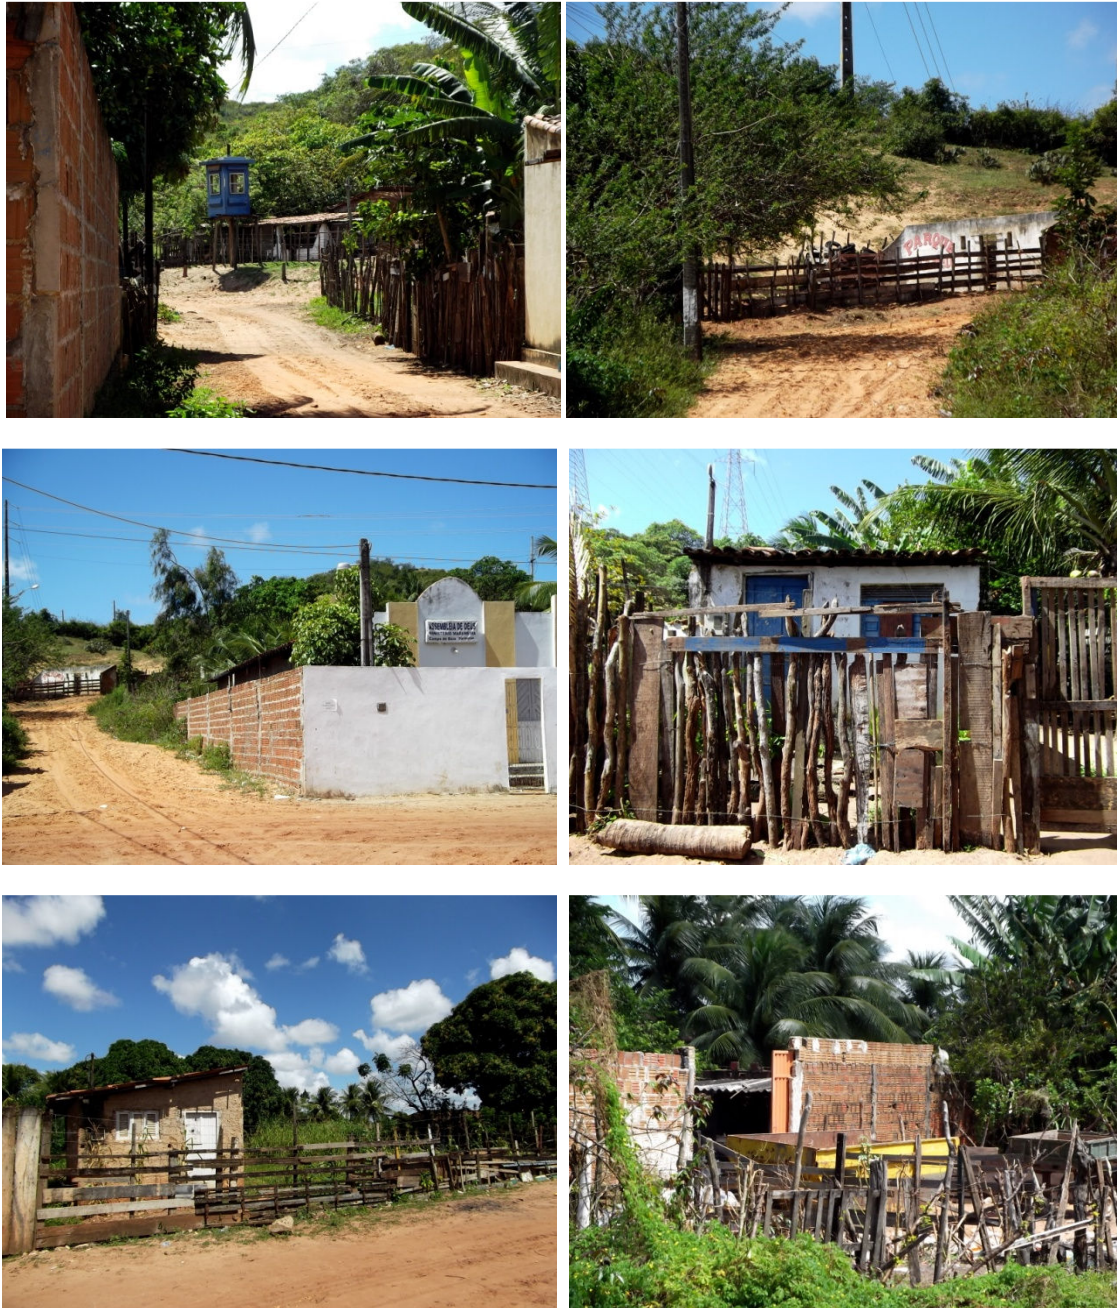
Possui a maioria das moradias construídas em alvenaria e coberturas cerâmicas, o que não exclui a existência de edificações construídas com materiais improvisados como papelão, entulhos, taipa e madeira. Apresentam condições de moradia variando dentro do assentamento, com unidades que apresentam o melhor padrão construtivo localizadas próximo ao planalto.

As edificações possuem predominantemente gabarito de um pavimento. Apresentam também usos mistos (Residência - comércio ou Residência - Serviço). Algumas edificações apresentam acúmulo de resíduos no interior em virtude da prática da coleta por carroceiros.

Figura 168: Ruas sem pavimentação. Práticas rurais. Acúmulo de resíduos. Padrão das edificações. Acúmulo de entulho em terreno. Fonte: Idesplan.

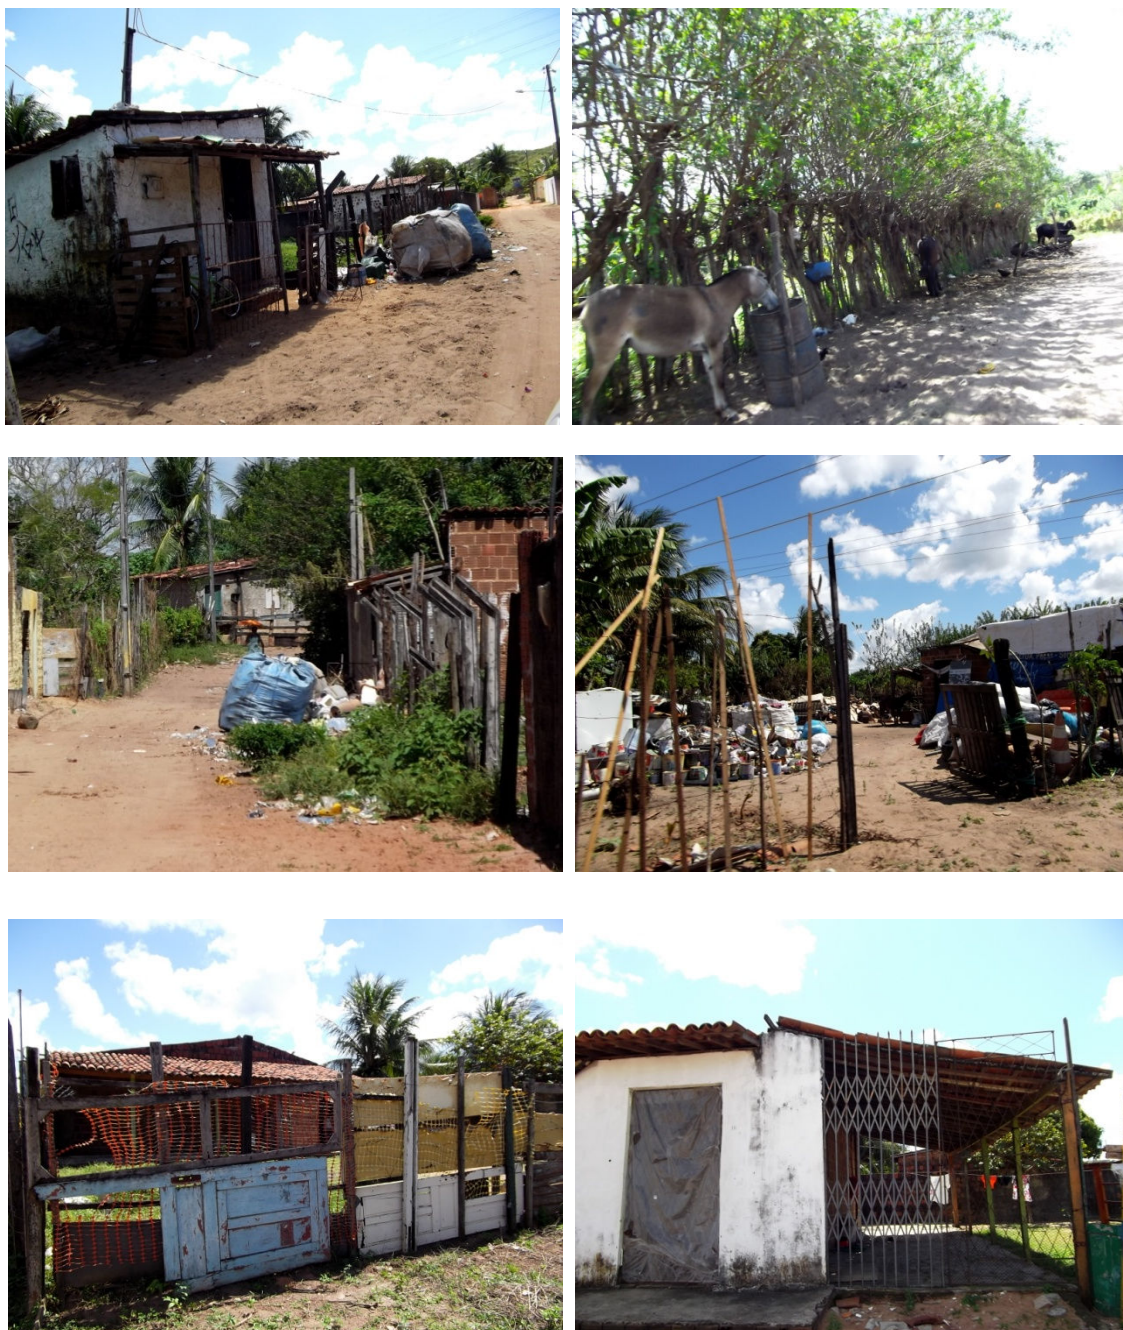
"aglomerado" apresentando número relevante de vielas, ou vias estreitas seguindo declividade do terreno ocupado. A macroacessibilidade é possível para o tráfego de veículos, porém nos trechos próximos ao antigo lixão, em função da instabilidade do solo e da configuração de estreitamento do traçado, a mesma torna-se comprometida. Não existem calçadas nem meio fio.

Figura 169: Coleta e armazenamento de resíduos no interior de edificações. Padrões construtivos.

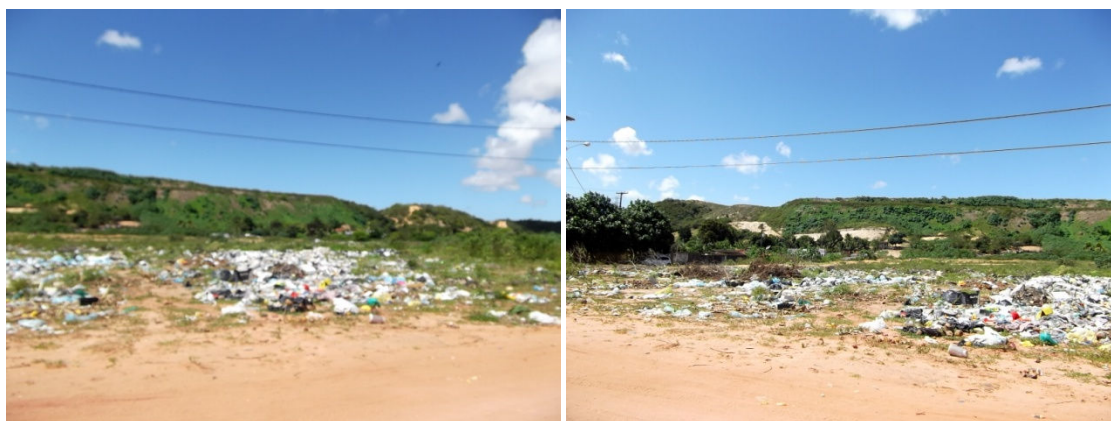
O assentamento não é contemplado pelos sistemas de escoamento de água e esgotamento sanitário. foi identificado fornecimento de água com ligação para algumas residências. Quanto ao fornecimento de energia elétrica e iluminação pública, todas as casas são contempladas. Segundo a população, não existe coleta de lixo.

Figura 170: Acúmulo de lixo em terreno aberto. Fonte: Idesplan.

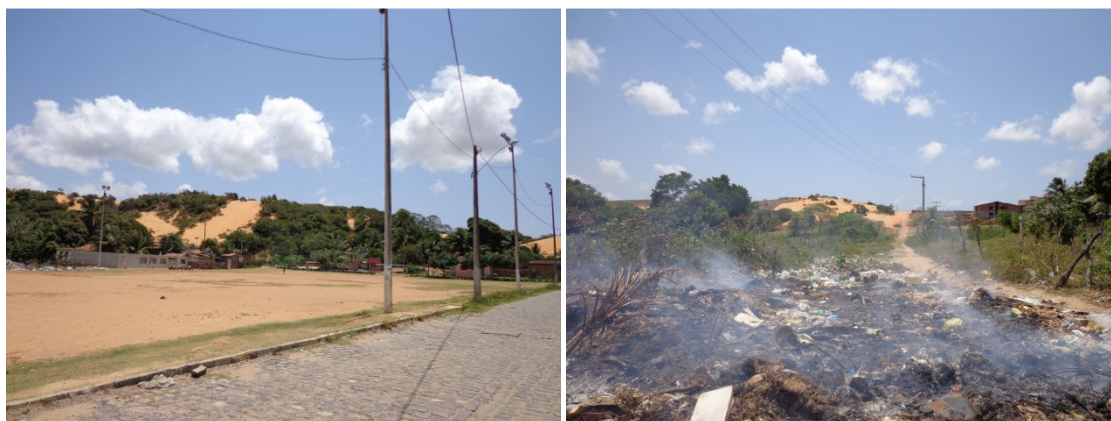
Dados do PMRR 2008, enquadram a comunidade Alto do Guarapes como um assentamento em situações de risco com problemas de deslizamentos relacionados à ocupação em dunas.

Figura 172: Ocupação de duna e Acúmulo de lixo em terreno aberto no alto do Guarapes. Fonte: Idesplan.

Apresenta problemas quanto ao acúmulo e carreamento de resíduos em alguns trechos. Segundo o Censo 2010 (IBGE) possui 399 domicílios e 1508 habitantes com predominância de usos do tipo residencial.

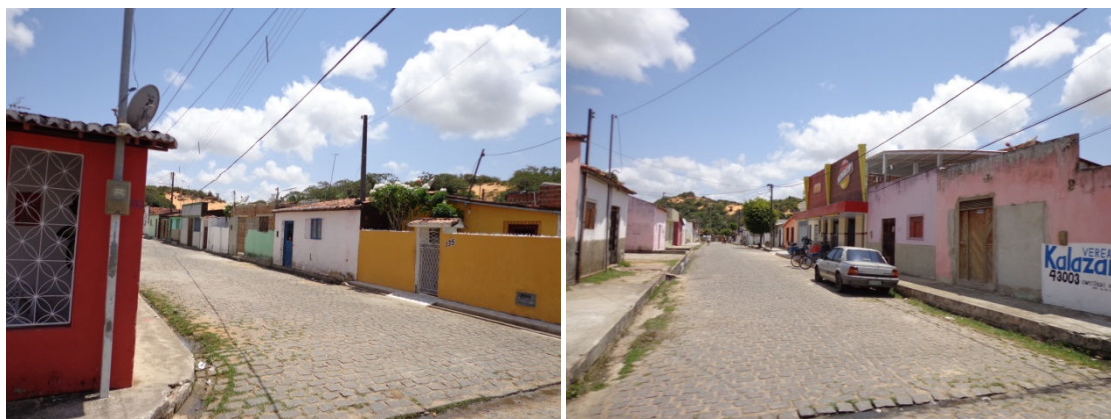
Configura-se como um loteamento irregular, predominando um traçado ortogonal de vias e divisão de lotes padronizados. Possui algumas edificações com usos voltados ao comércio, serviço, atividades de lazer e práticas religiosas. Apresenta ruas com e sem pavimentação e em sua maioria assoreadas.

Figura 173: Padrão de ocupação no alto do Guarapes. Fonte: Idesplan.

Possui a maioria das moradias construídas em alvenaria e coberturas cerâmicas. Apresentam condições de moradia variando dentro do assentamento, com baixo e médio padrão construtivo.

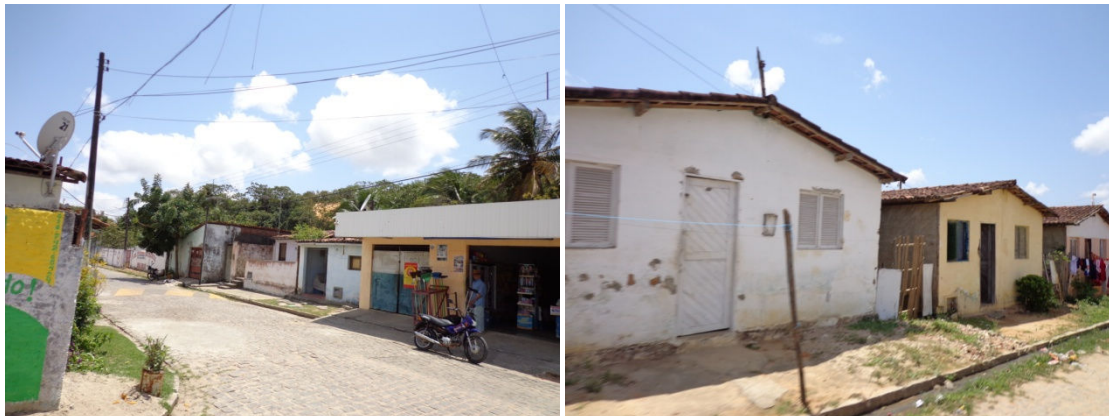
Figura 174: Tipos de Edificações no alto do Guarapes. Fonte Idesplan

As edificações possuem predominantemente gabarito de um pavimento. Apresentam também usos mistos (Residência - comércio ou Residência - Serviço). A macroacessibilidade é possível para o tráfego de veículos, porém no interior do assentamento, em função da configuração de estreitamento do traçado, a mesma torna-se comprometida. Existem poucas calçadas.
