PLANO LOCAL DE HABITAÇÃO DE INTERESSE SOCIAL

Etapa 02 DIAGNÓSTICO DO SETOR HABITACIONAL

PREFEITURA MUNICIPAL DE NATAL
ESTADO DO RIO GRANDE DO NORTE

Junho de 2013

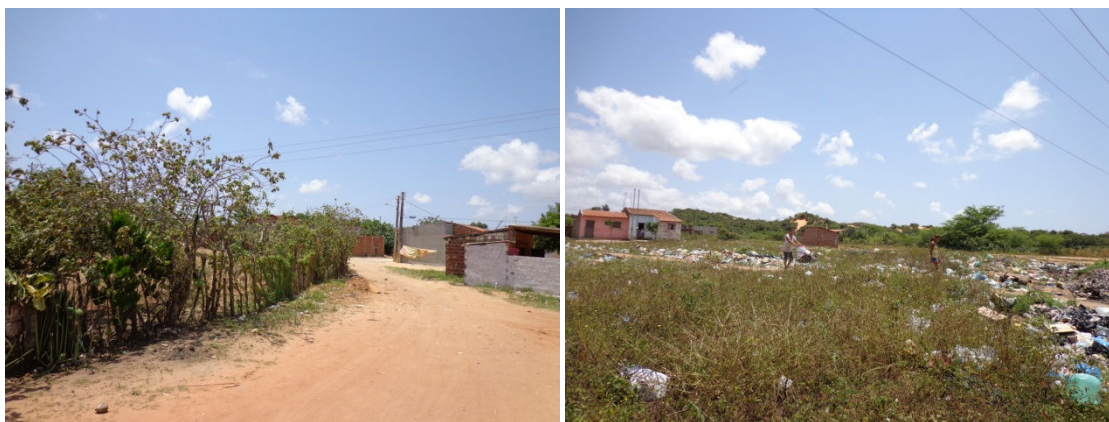
Figura 175: Área sem infraestrutura no Alto do Guarapes. Fonte: Idesplan.

O assentamento não é contemplado pelos sistemas de escoamento de água e esgotamento sanitário. foi identificado fornecimento de água com ligação para algumas residências. Quanto ao fornecimento de energia elétrica e iluminação pública, todas as casas são contempladas. Segundo a população, a coleta de lixo é comprometida.

Quanto às intervenções na área, segundo dados da secretaria municipal de habitação, foram identificadas ações de intervenção urbana sobretudo para as áreas críticas.

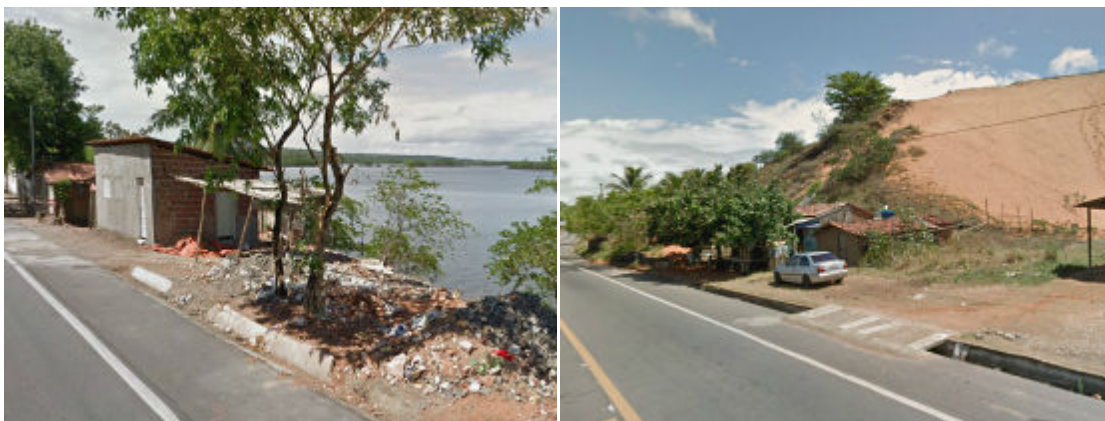
Figura 177: Ocupação da margem do Rio Jundiá/Potengi e em Duna. Fonte: Idesplan.

A área está sujeita a inundações e deslizamentos de terra graves, além de estar localizado em área de servidão de estrada. Trata-se de um assentamento linear ao longo de uma BR, em que de um lado se encontra o Rio Jundiá e do outro uma duna. Trata-se de um núcleo do tipo não consolidável, pois o mesmo não apresenta condições de recuperação urbanística e ambiental e de reordenamento urbano, pois é comprometido por situações de risco e insalubridade não solucionáveis. Ainda, de acordo com o PMRR, o assentamento é formado por 43 domicílios e aproximadamente 172 habitantes. O uso predominante é o residencial com um pavimento, tendo sido observada apenas uma edificação com uso comercial.

O terreno do assentamento pode ser caracterizado como inadequado, pois compreende uma Área de Preservação Permanente, onde ocorre inundações e deslizamento de terra graves, sendo que a área é indicada pelo PMRR para remoção total de suas moradias. Ainda, o assentamento encontra-se em área de servidão da estrada, o que aumenta a condição de risco ambiental.

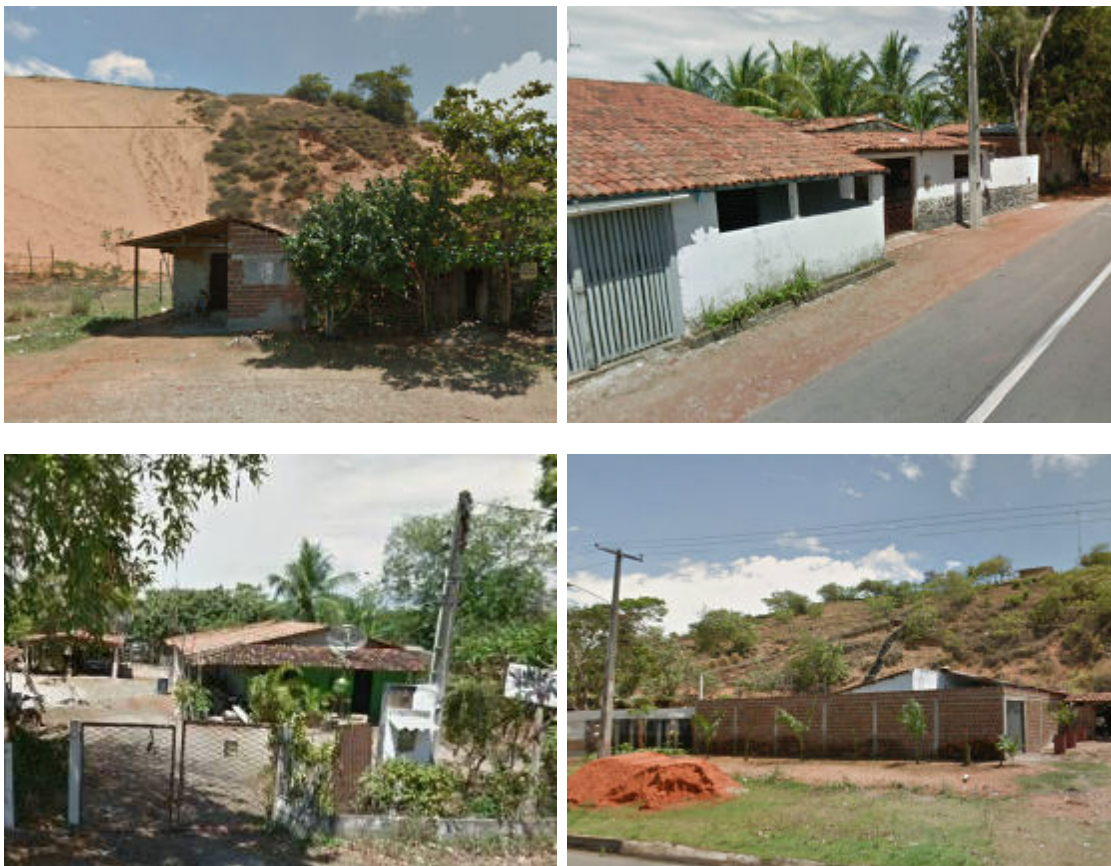
Figura 178: Características habitacionais assentamento. Fonte: Google Street View.

As moradias são construídas de material permanente, alvenaria e telha cerâmica, sendo passíveis de adequação. Entretanto, a maior parte das habitações do assentamento está localizada em área de risco e indicadas pelo PMRR para remoção.

O traçado das vias é regular, possui apenas uma via, que é a BR 226 com boa largura e pavimentação adequada. Não foram identificadas ações de intervenções por projetos urbanísticos viabilizados pelo município ou por órgão federal recentemente. Observa-se ainda a necessidade de melhoria de infraestrutura, de serviços básicos como saúde e educação, além da necessidade de remoção das habitações localizadas em área de risco.

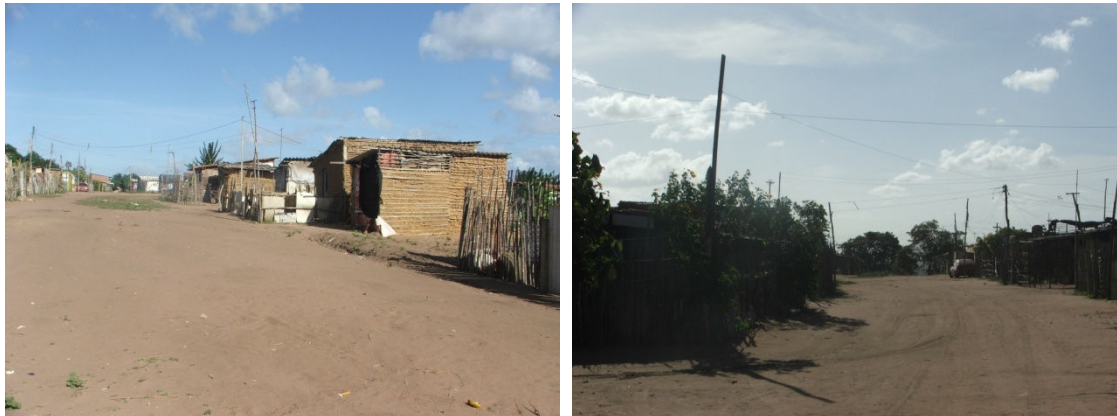
Figura 182: Padrão dos acessos do assentamento.Fonte: Idesplan

As moradias são improvisadas construídas com materiais inadequados, em madeira, papelão e taipa. Quanto ao traçado, o assentamento pode ser considerado traçado regular , pois a maioria das moradias são acessadas por vias de traçado regular, com condição de tráfego de veículo motorizado de porte médio.

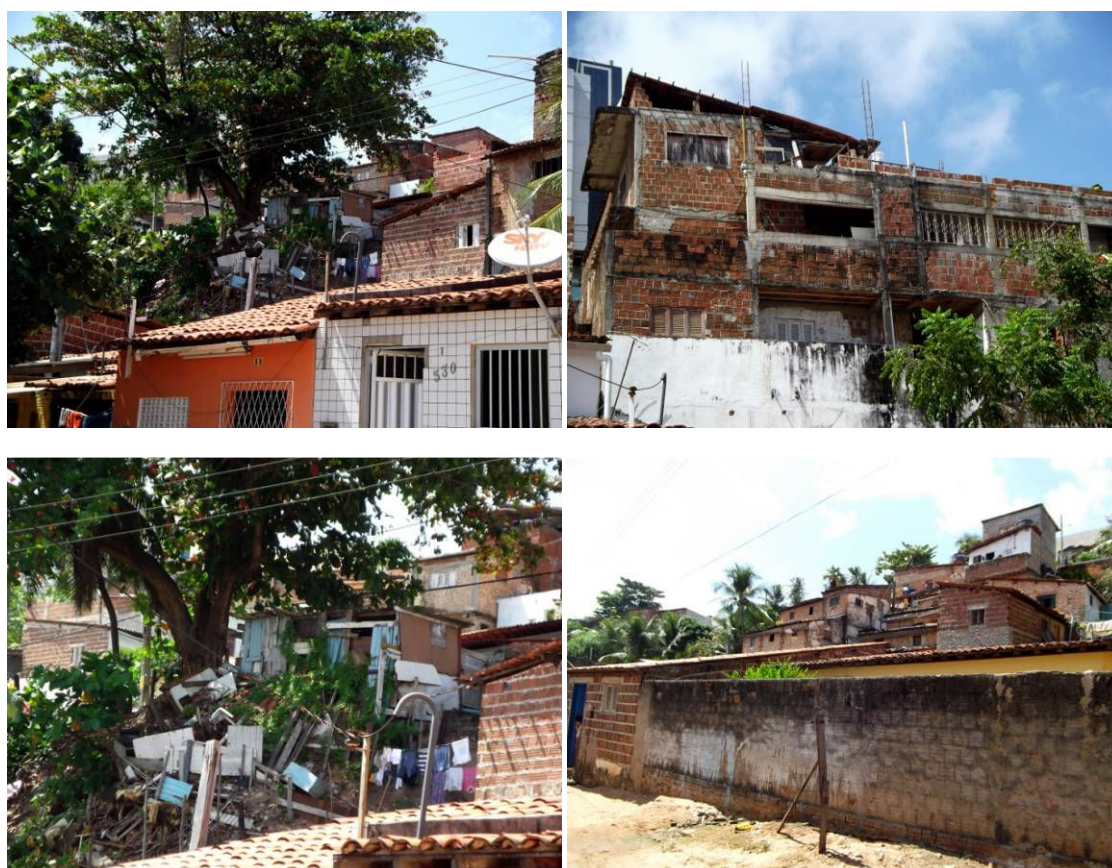
A maioria das edificações, sobretudo as moradias, se configuram como impróprias para adequação, pois mesmo construídas com materiais como alvenaria a qualidade e a situação de degradação dos materiais empregados comprometem a qualidade de vida e gera riscos às famílias. A maioria das edificações encontram-se sujeitas à "compressão" nas paredes em virtude do intenso deslizamento de terra, o que fragiliza a estrutura das edificações através do surgimento de rachaduras e acúmulo de terras sob as coberturas. Muitas edificações apresentam paredes duplas(em alvenaria ou com materiais improvisados) como forma de contenção.

Figura 191: Tipologia edificações. Jacó. Fonte: Idesplan.

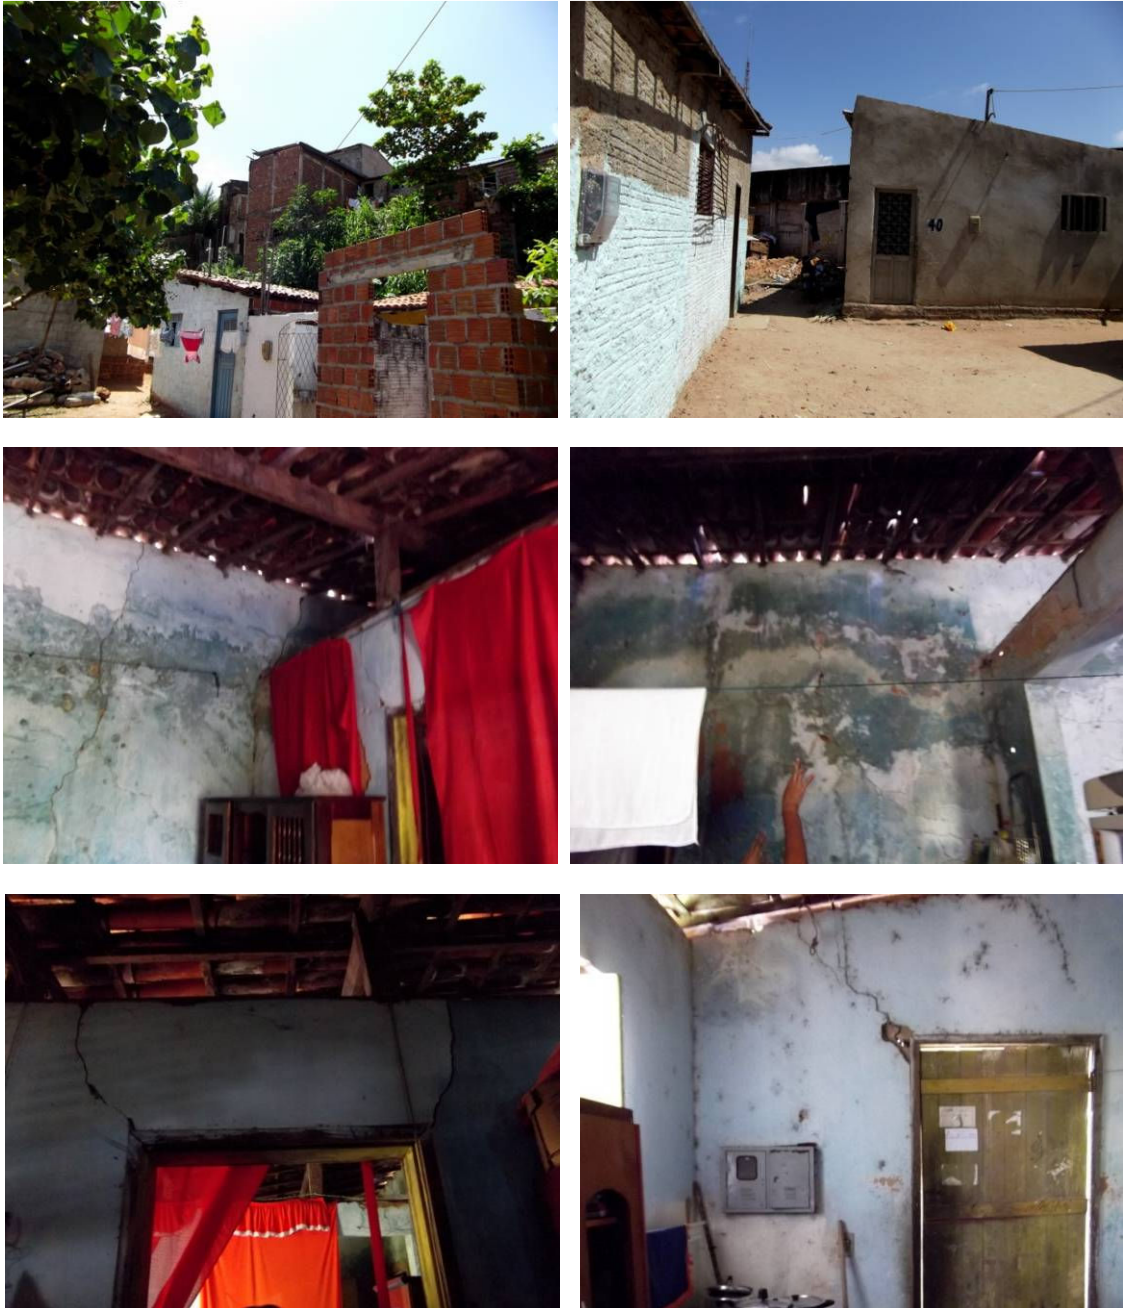
Figura 192: Tipologia das unidades e situação das edificações. Jacó. Fonte: Idesplan.

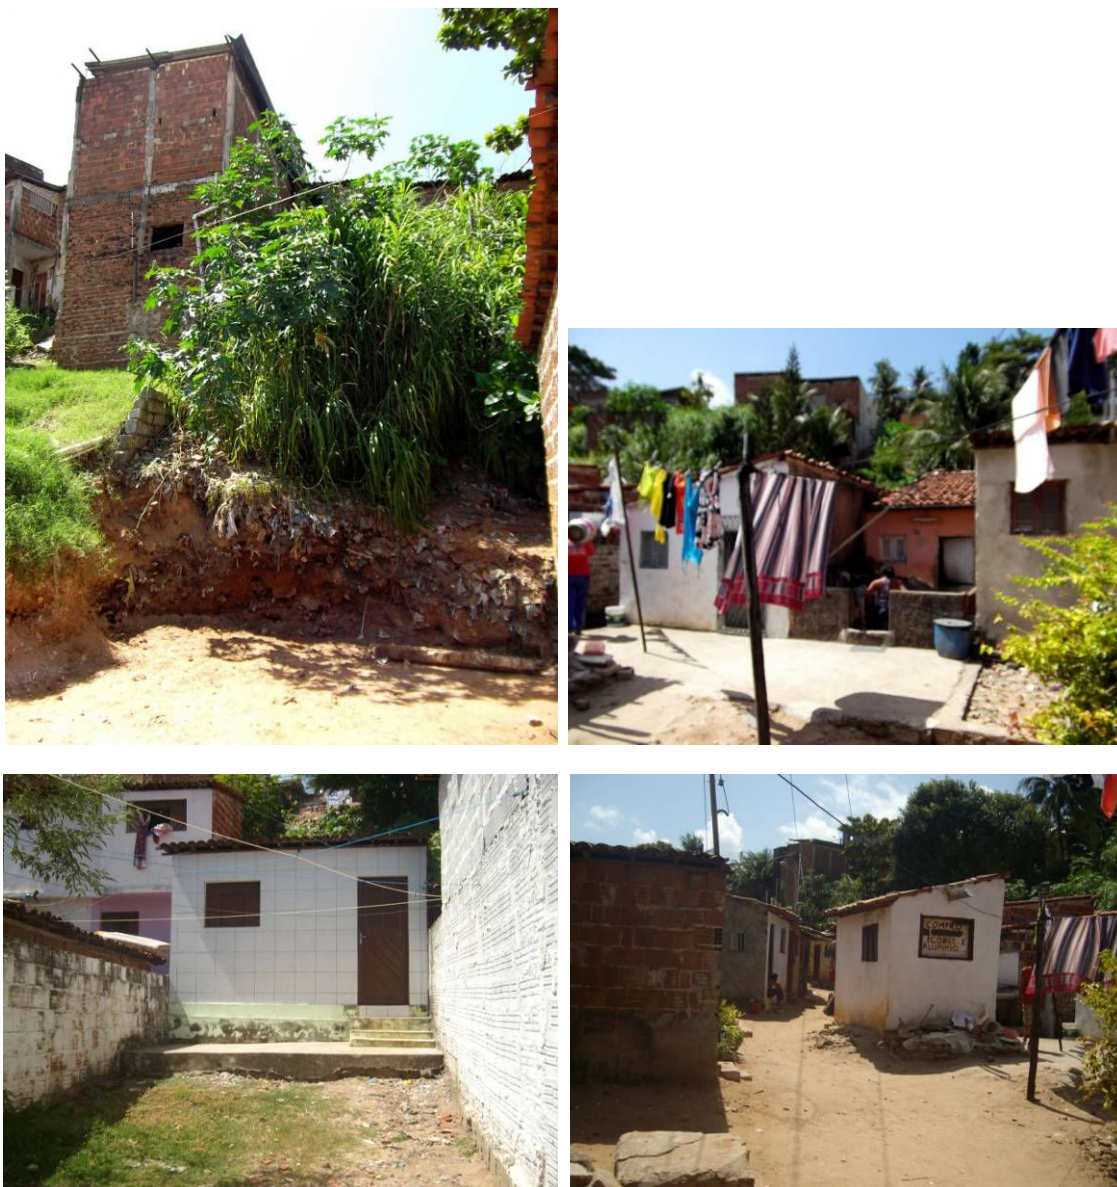
O padrão construtivo degrada-se à medida que se adentra nas vielas e se aproxima das áreas menos acessíveis. As moradias possuem, predominantemente, coberturas cerâmicas, predominando o gabarito de um pavimento, embora sejam identificados edificações de dois e até três pavimentos construídos em condições improvisadas e seguindo as curvas do relevo.

Figura 193: Fotos expõem o padrão construtivo das unidades do assentamento do Jacó.
Fonte: Idesplan.

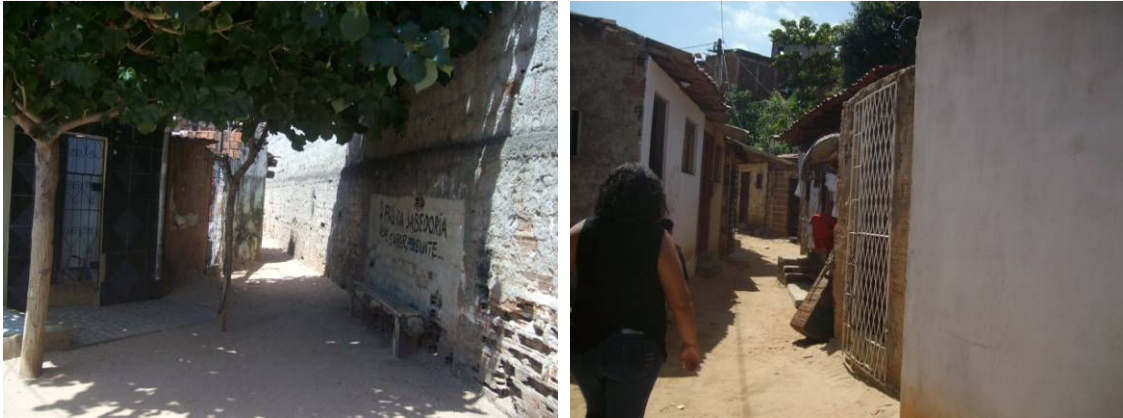
Figura 194: Fotos expõem a configuração do traçado, vielas e pavimentações. Jacó. Fonte: Idesplan.

O traçado do assentamento pode ser considerado do tipo "aglomerado" apresentando uma via estreita principal e número relevante de vielas e escadarias estreitas seguindo a declividade do terreno ocupado. A acessibilidade é comprometida em função do aglomerado de vielas que criam recintos quase que inacessíveis para pedestres e principalmente para quaisquer categorias de veículos. O assentamento está inserido entre vias pavimentadas por asfalto; porém as vias internas do assentamento encontram-

se sem pavimentação com solo exposto. É predominante a ausência de passeios.

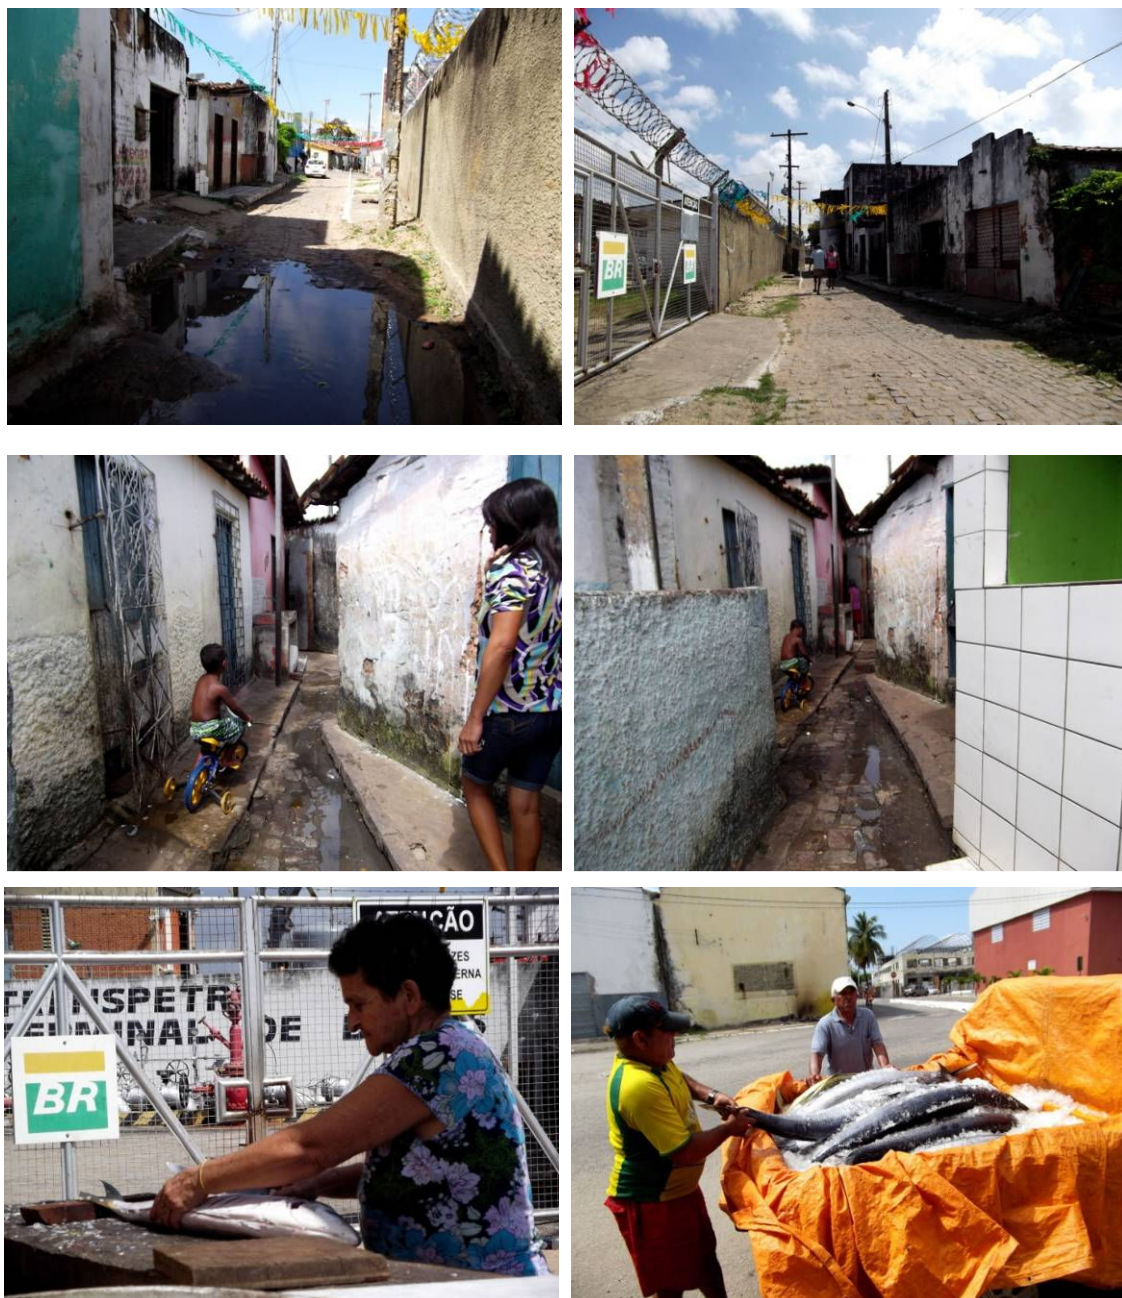
Figura 197: Fotos expõem situações de alagamentos constantes na comunidade do Maruim. E atividade pesqueira exercida pelos moradores. Fonte: Idesplan.

O terreno ocupado pelo assentamento configura-se como impróprio à sua consolidação, em virtude da ocupar área de proteção permanente do Rio Potengi e com isso apresentar vulnerabilidade por inundações e alagamentos.

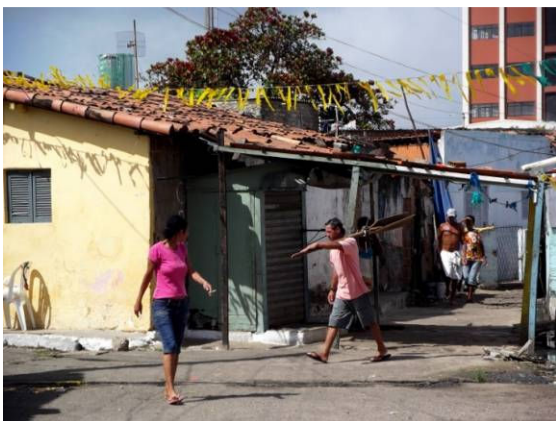
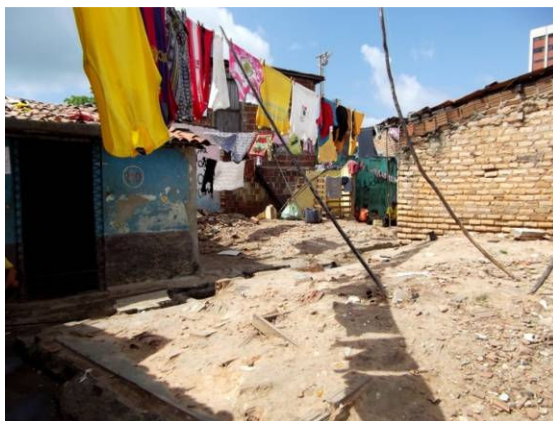
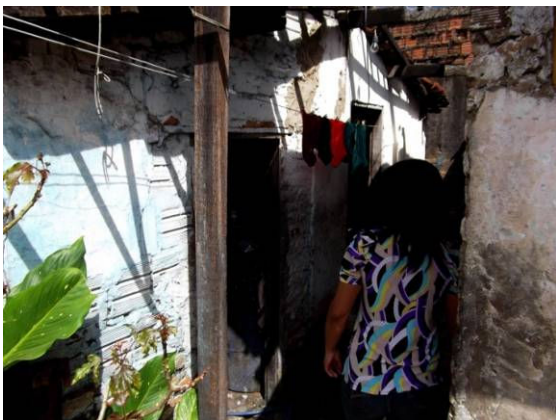
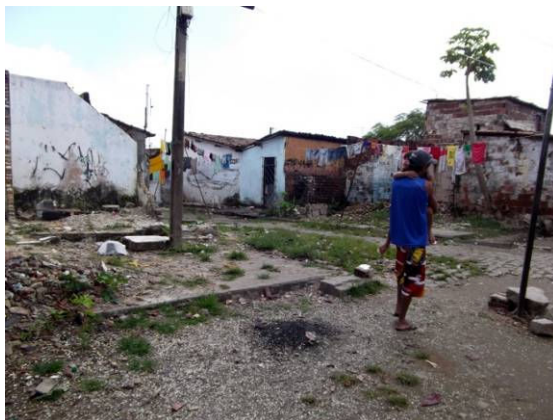
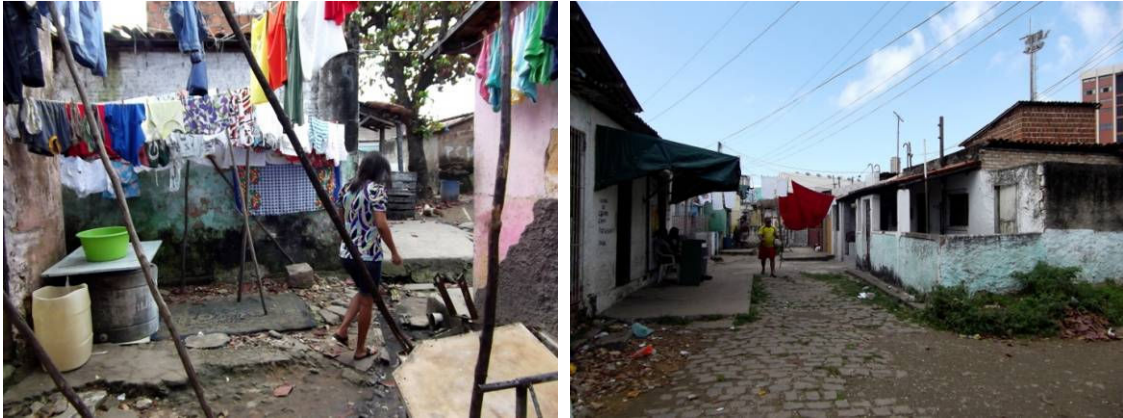
qualidade construtiva. São identificados materiais construtivos em processo de degradação pela má empregabilidade o que compromete a qualidade da moradia. Casas que se encontram margeando os limites do porto apresentam sua estrutura comprometida por rachaduras das quais "vaza" para o interior das edificações líquido de minério de ferro dos *containers* da Petrobrás. Apresentam condições de moradia variando dentro do núcleo, com unidades apresentando melhores padrões construtivos, localizadas nas "bordas" do assentamento, voltas para as ruas pavimentadas e com circulação regular de veículos. O padrão construtivo degrada-se à medida que se adentra nas vielas e se aproxima das áreas menos acessíveis.

Figura 198: Tipologia das edificações da comunidade do Maruim. Fonte:Idesplan.

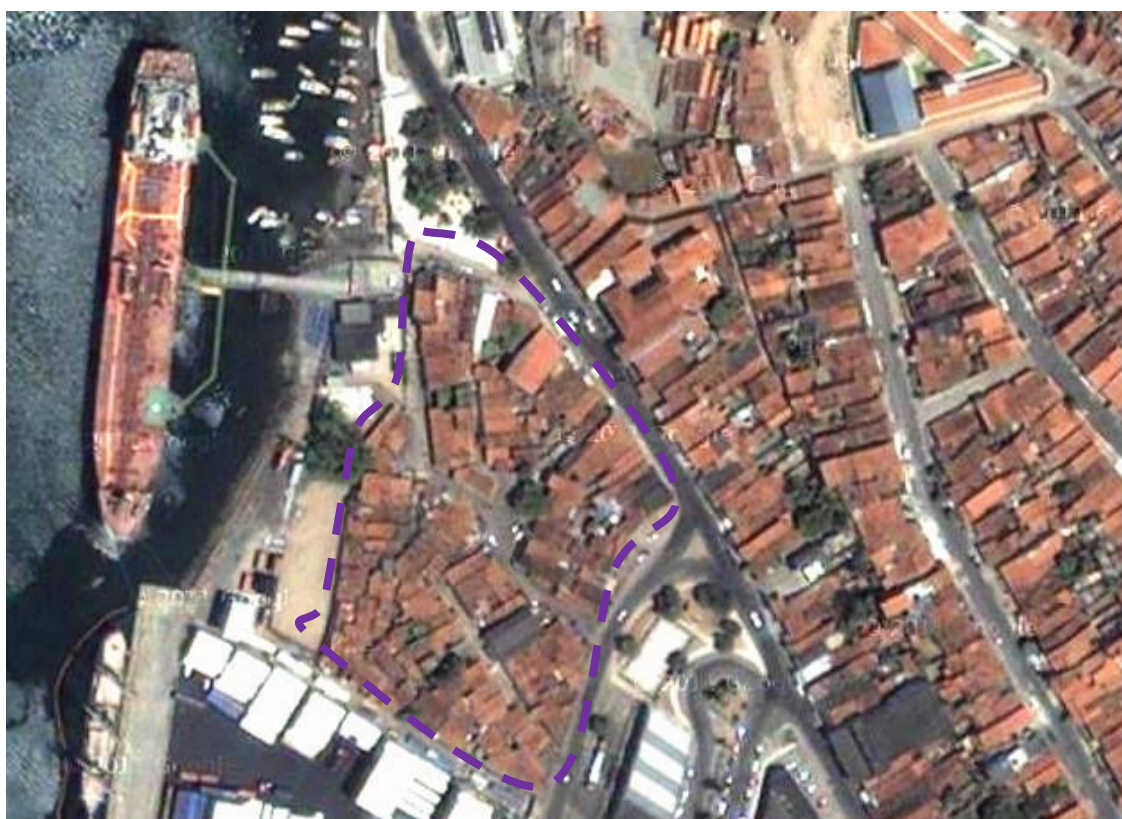
Figura 200: Imagem Aérea do assentamento. Traçado por aglomerado e vias irregulares.
Fonte: Google Earth 2011.

O traçado do assentamento pode ser considerado do tipo "aglomerado" apresentando uma composição de vielas onde as edificações vão seguindo o alinhamento irregular e estreito dessas.

Apresenta comprometimento da Macro e micro-acessibilidade em função da configuração do traçado o qual possui recintos quase inacessíveis para pedestres. O assentamento está cercado por vias asfaltadas de importante fluxos dos bairros das Rocas e Ribeira. Apresenta vias internas do assentamento com pavimentação em paralelepípedo.

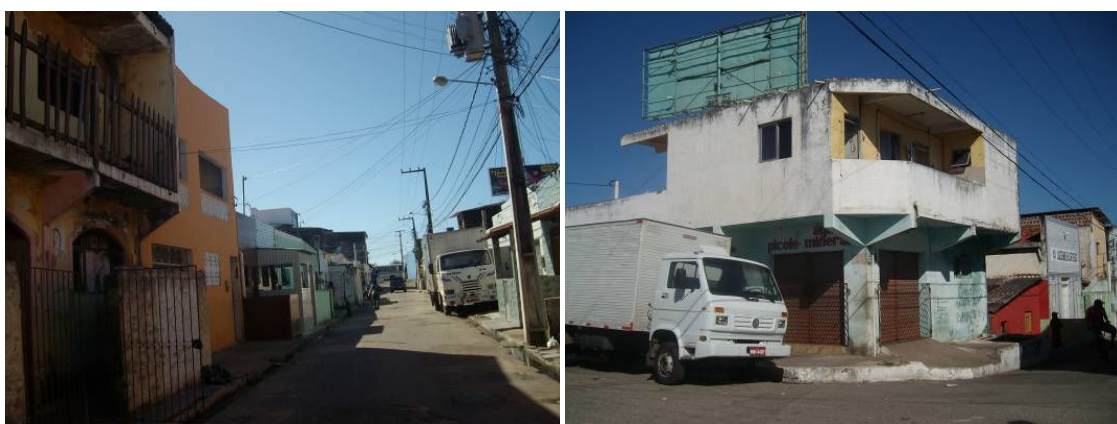
Figura 202: Exemplos de habitações com um e dois pavimentos.
Fonte: Idesplan.

mesmas encontram-se em faixa de domínio e atualmente impedem a circulação de veículos em parte do assentamento. De acordo com o Censo 2010 (IBGE) estima a existência de 274 domicílios e 967 habitantes. O uso predominante é residencial, tendo sido identificadas edificações com uso comercial e misto. O gabarito predominante é de um pavimento, tendo sido observadas algumas edificações com dois pavimentos.

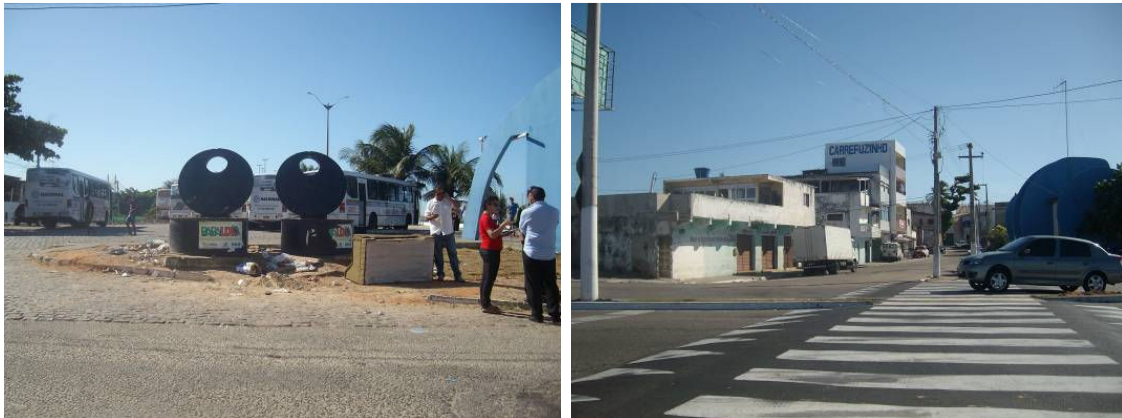
Figura 203: Canteiro onde se localizam os coletores de lixo. Fonte: Idesplan.

Em Brasília Teimosa, as ruas são pavimentadas e possui sistema de coleta de lixo e de esgoto. Os principais relatados feitos pelos moradores foram a falta de segurança e a precariedade da iluminação pública. Os moradores apontaram ainda uma pequena área pública, única área vazia da comunidade, atualmente utilizada como canteiro para colocar coletores de lixo, como uma área possível para a construção do centro comunitário. O assentamento pode ser classificado como parcialmente urbanizado, pois apresenta serviços como redes de água e energia, além de um traçado integrado ao sistema viário principal, entretanto, ressalta-se a necessidade de remoção das moradias localizadas em área de domínio, conforme aponta o PMRR.

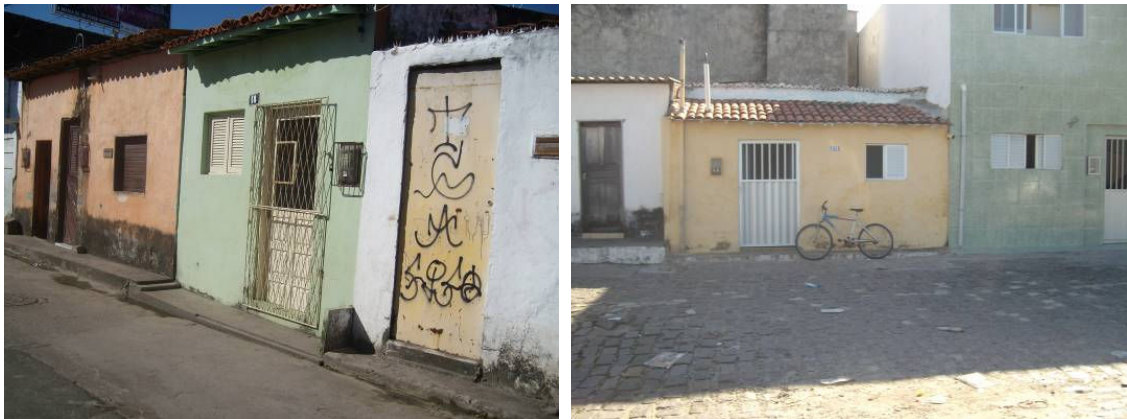
Figura 204: Exemplos do padrão habitacional em Brasília Teimosa
Fonte: Idesplan.

As edificações são construídas de materiais permanentes, apresentam bom padrão habitacional, com moradias em alvenaria e telha cerâmica, piso e instalações sanitárias adequadas. Entretanto, foram observadas vilas e residências com coabitação.

O terreno do assentamento pode ser caracterizado como adequado e a ocupação pode se consolidada, desde que realizadas melhorias na infraestrutura e a remoção indicada pelo PMRR. Quanto a configuração do traçado, classifica-se como aglomerado, pois a maior parte das moradias acessíveis apenas por viela estreita de traçado irregular, sem condição de tráfego de veículo motorizado de porte médio.

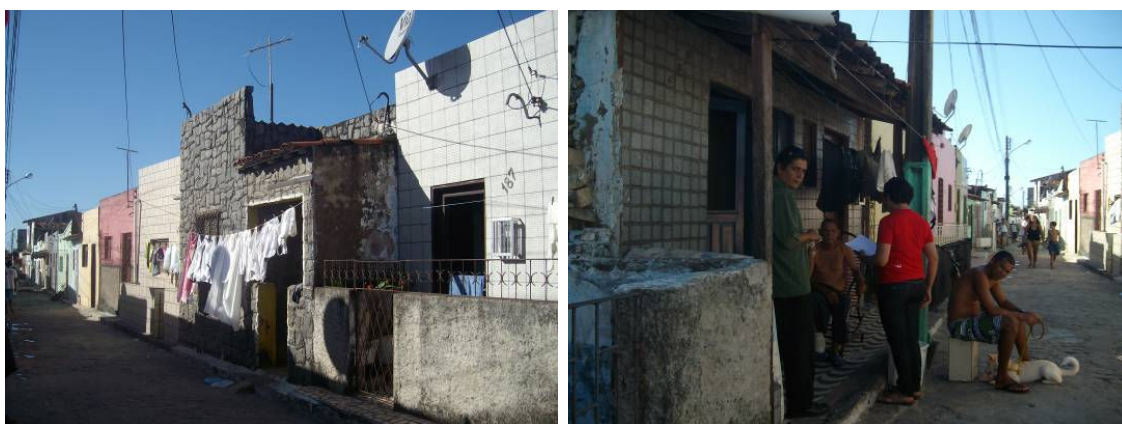
Figura 205: Exemplos do padrão habitacional no Vietnã. Fonte: Idesplan.

De acordo com o PMRR, o assentamento não apresenta risco ambiental. Ainda, o PMRR estima a existência de 111 domicílios e 444 habitantes. O uso predominante é o residencial, tendo sido identificadas edificações com uso comercial e misto. O gabarito predominante é de um pavimento.

As ruas são pavimentadas e, embora a comunidade possua saneamento básico, os moradores relataram dificuldades em fazer a ligação de suas casas à rede de esgoto pública. O principal problema relatado pelos moradores foi a falta de segurança. O assentamento pode ser classificado como parcialmente urbanizado, pois apresenta serviços como redes de água e energia, além de um traçado integrado ao sistema viário principal, entretanto, ressalta-se a necessidade de remoção das moradias indicadas pelo PMRR.

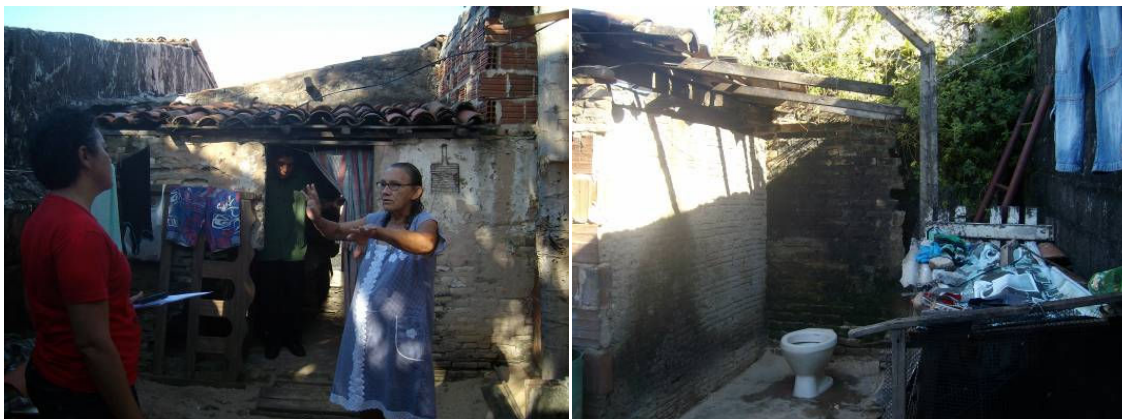
As edificações são construídas de materiais permanentes, alvenaria e telha cerâmica, entretanto, apresentam graves problemas, como a coabitação,

infraestrutura bastante comprometida e muitas vezes representando riscos a permanências das famílias, instalações sanitárias inadequadas, dentre outras.

Figura 207: Exemplos de habitações precárias no Vietnã. Fonte: Idesplan.

Diante do quadro apresentado, a área necessita de ações de remoção e melhoria da infraestrutura, conforme indica o PMRR.

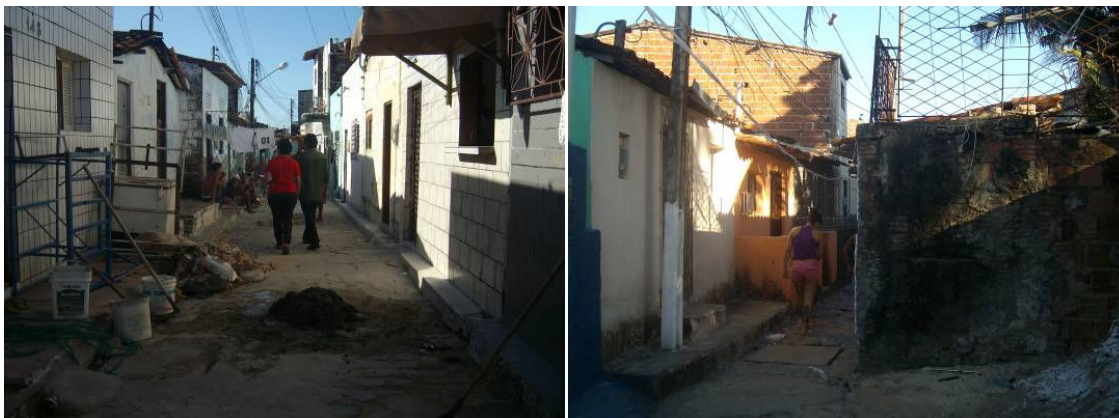
O terreno do assentamento pode ser caracterizado como adequado e a ocupação pode se consolidada, desde que realizadas melhorias na infraestrutura e a remoção indicada pelo PMRR. Quanto a configuração do traçado, classifica-se como aglomerado, pois a maior parte das moradias são acessíveis apenas por viela estreita de traçado irregular, sem condição de tráfego de veículo motorizado de porte médio.

Figura 208: Exemplos do traçado viário no Vietnã. Fonte: Idesplan

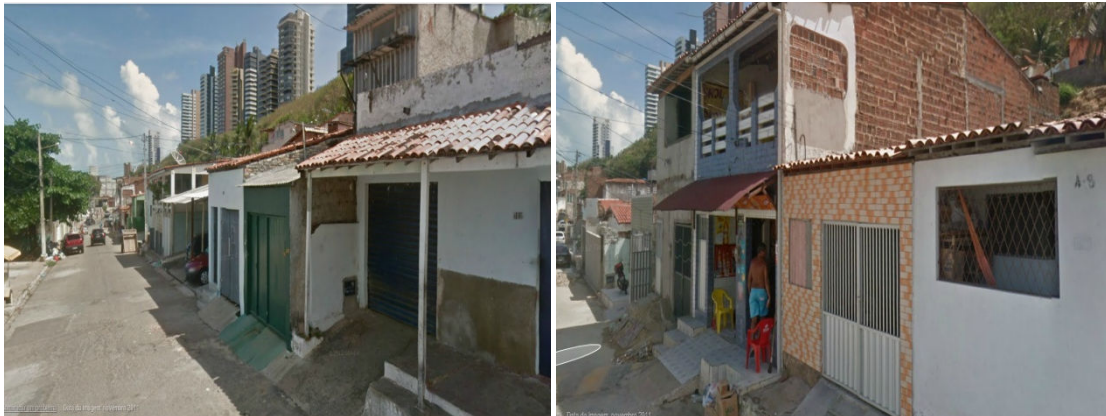
Figura 210: Unidades Habitacionais situadas na rua do Motor.Fonte: Google Street View

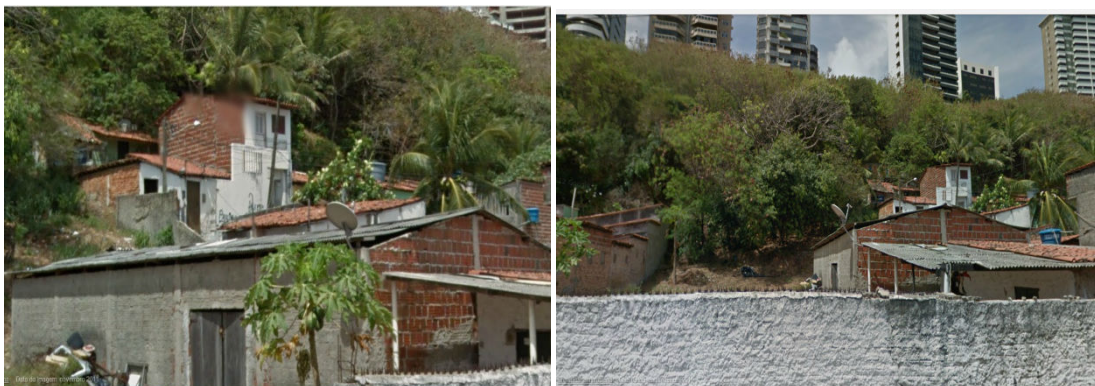
Há o predomínio de unidades residenciais com padrões construtivos diversos, embora existam unidades que apresentam precárias condições de habitabilidade, sem contar o fato de que a maioria das edificações são geminadas. Em períodos de chuva algumas casas são afetadas pela água que escorre pela escadaria. Esta situação tende a se agravar em razão de problemas de drenagem existentes no entorno, o que acaba potencializando o risco existente na área.

Figura 211: Casas localizadas em área de risco.Fonte: Google Street View.

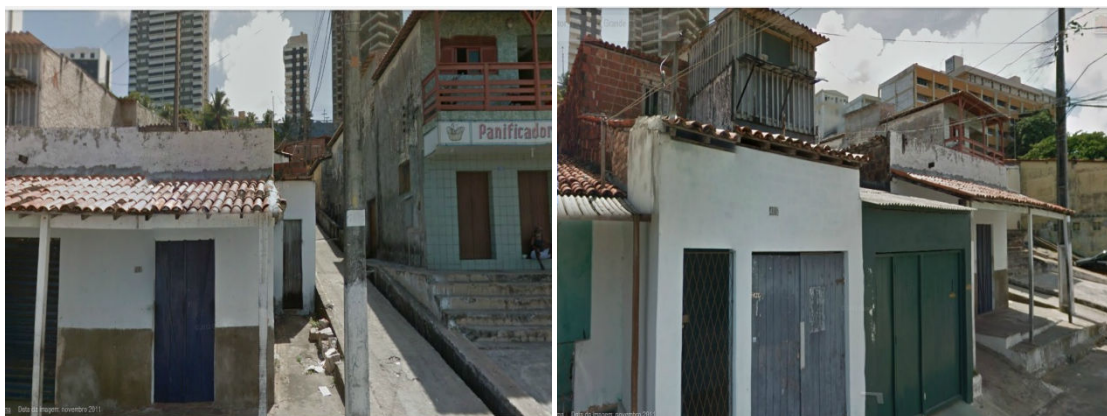
Figura 213: Casas situadas em vielas. Fonte: Google Street View

De acordo com a PMRR existem cerca de 180 domicílios e 720 pessoas na área, o que dá uma média de 04 moradores por domicílio. O terreno ocupado pelo assentamento pode ser considerado como inadequado, uma vez que oferece risco de deslizamento para a população e problemas relativos ao escoamento de águas pluviais que comprometem as edificações. O

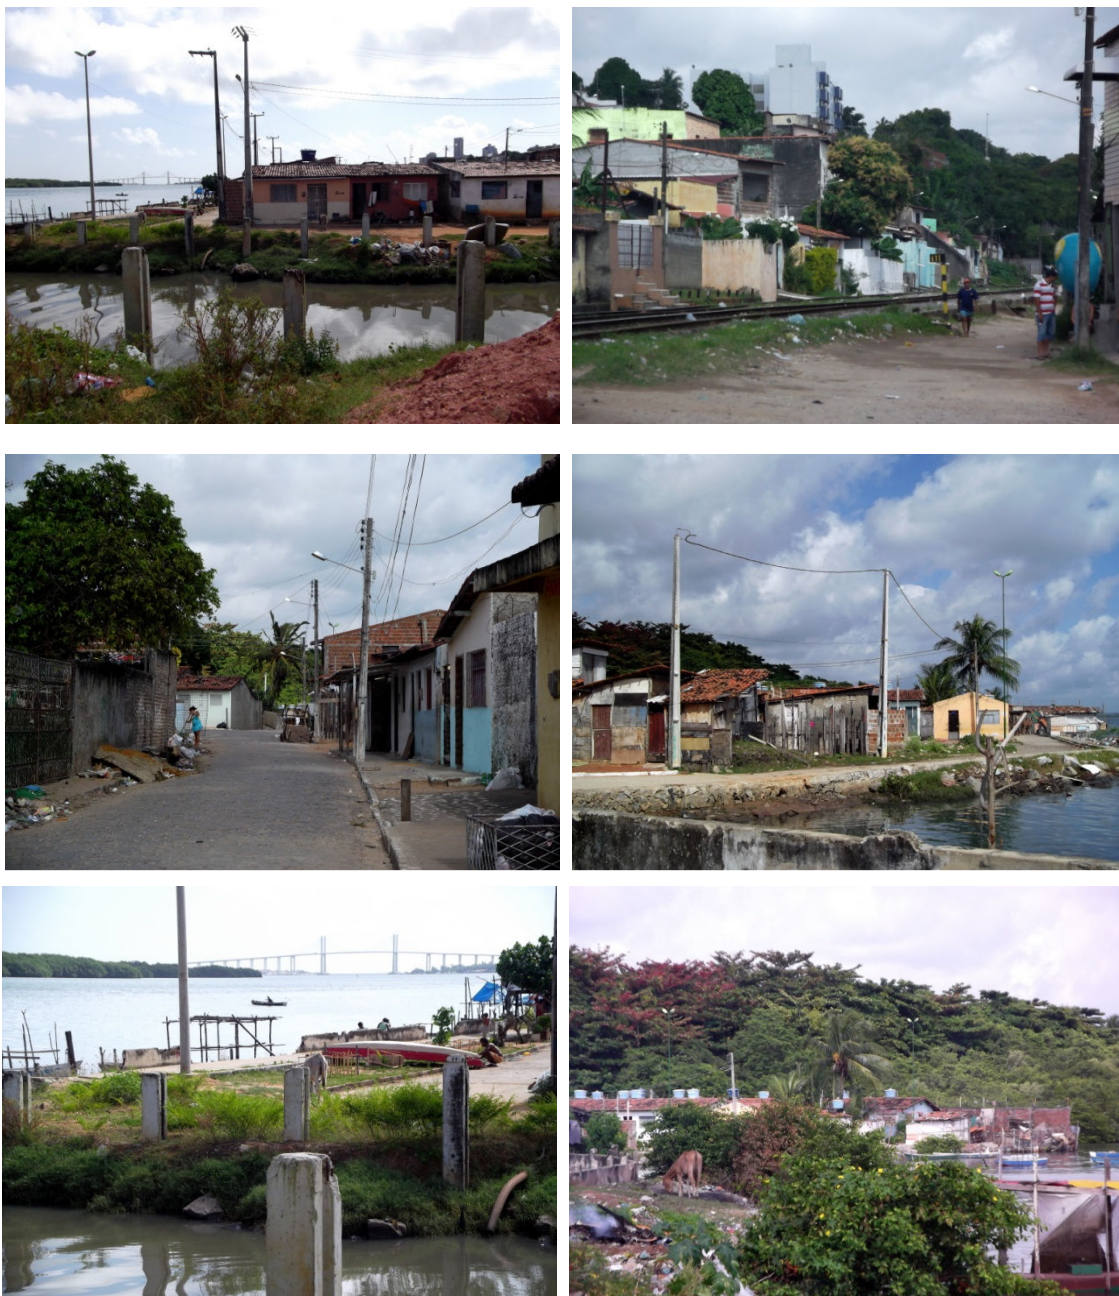
Caracteriza-se como um aglomerado de edificações predominando moradias de alvenaria. O terreno ocupado pelo assentamento configura-se como inadequado à sua consolidação, em virtude da ocupação próxima à linha férrea e em área de proteção permanente.

Figura 215: Fotos expõem as edificações e ocupação do Passo da Pátria. Fonte: Idesplan.

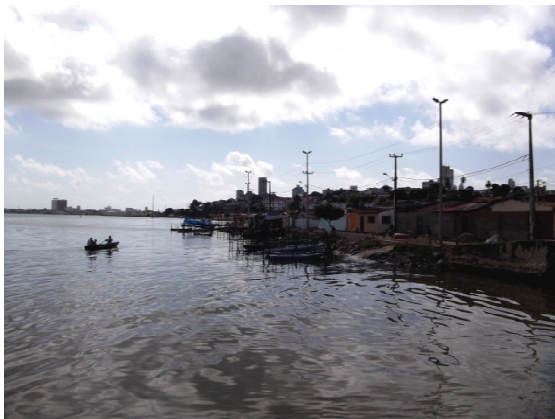
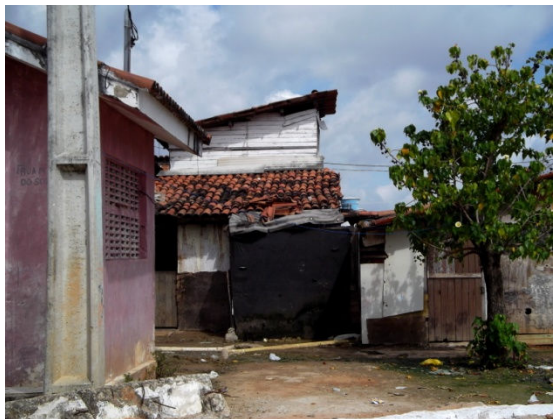
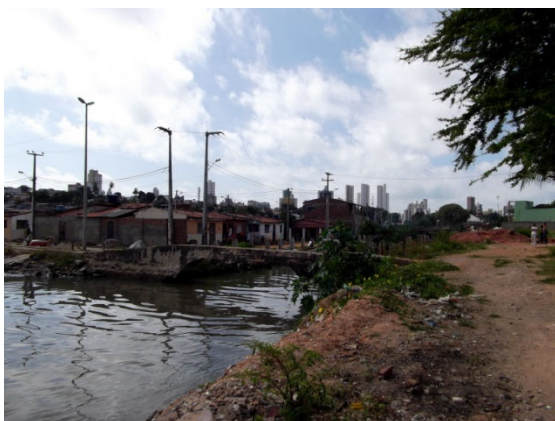
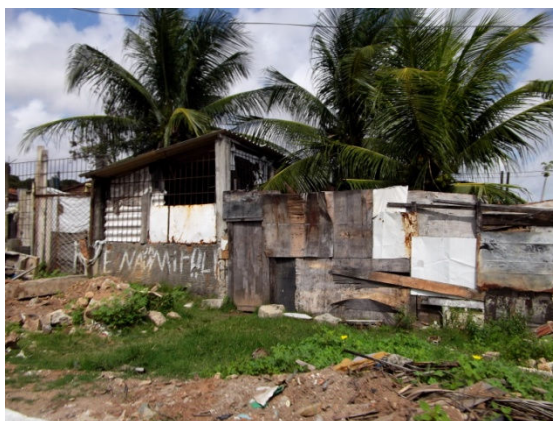
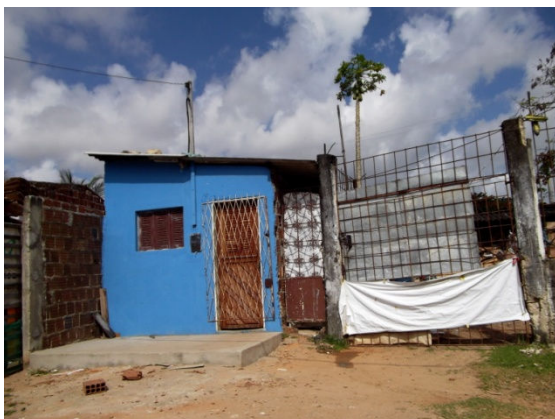
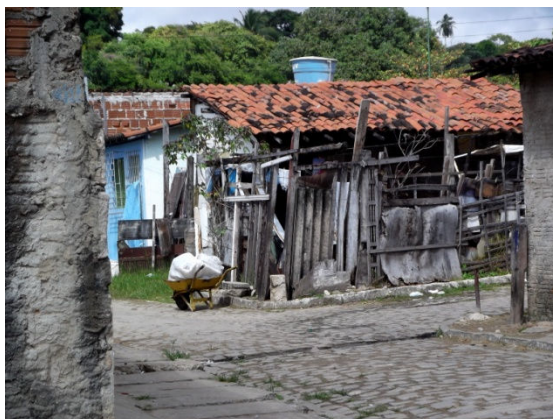
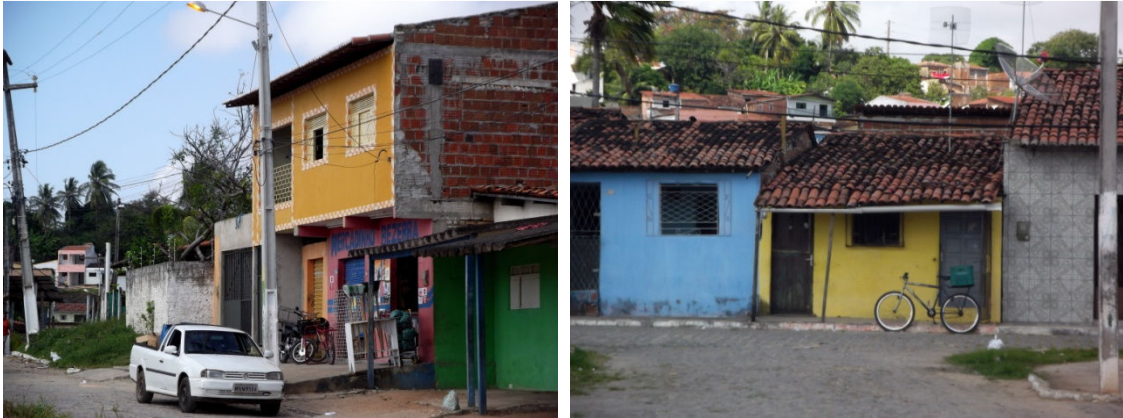
As moradias apresentam baixo padrão construtivo e de acabamento dos seus materiais e degrada-se à medida que se adentra nas vielas e becos. Em

geral as edificações possuem gabarito de um pavimento, embora sejam identificados edificações de dois pavimentos construídos.

Figura 216: Fotos expõem o padrão construtivo e gabarito das unidades do Passo da Pátria.
Fonte: Idesplan.

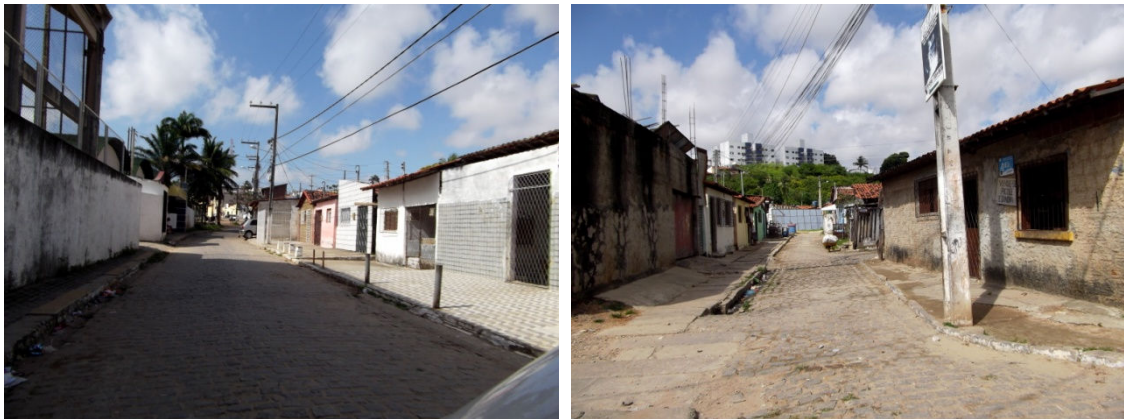
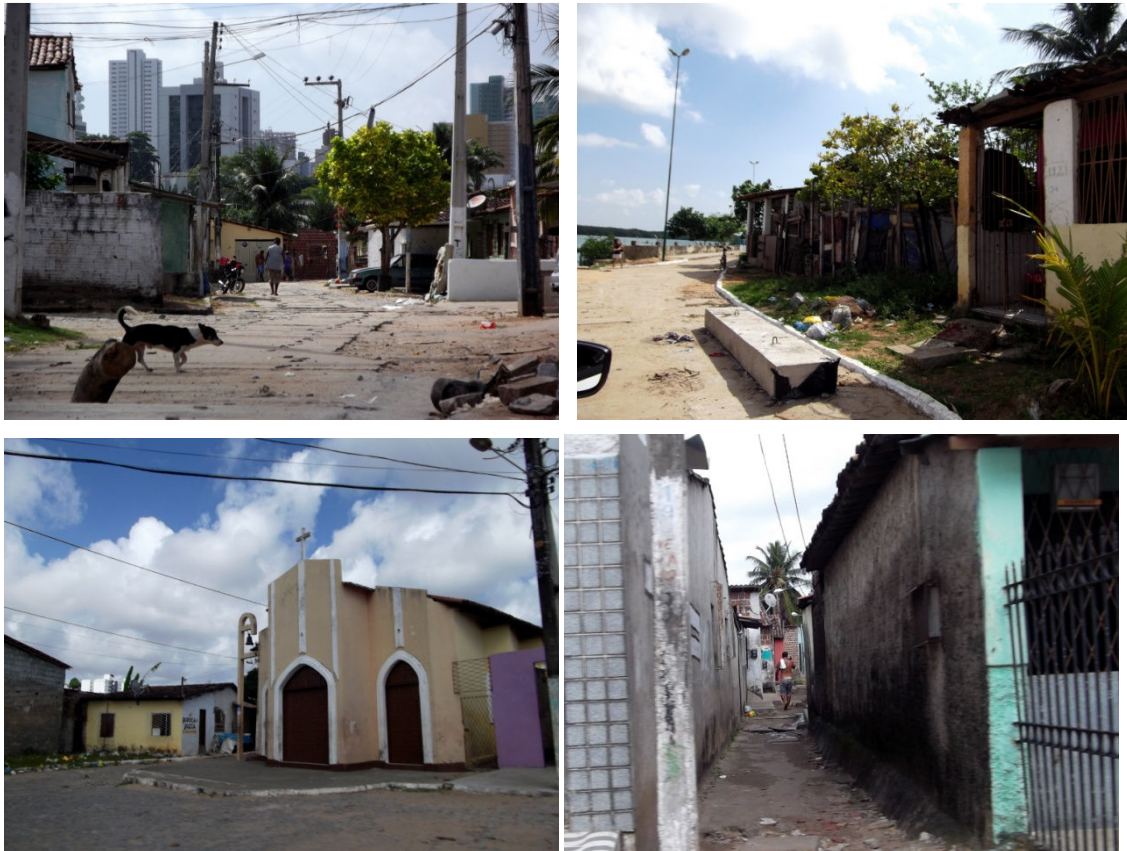
O traçado do assentamento pode ser considerado do tipo "aglomerado" apresentando vias estreitas e número relevante de vielas seguindo a declividade do terreno em direção ao rio. A macro e micro acessibilidade são comprometidas em função do aglomerado de vias que criam recintos quase que inacessíveis para veículos e pedestres. Apresenta a maioria das vias pavimentadas e poucas com solo exposto. Assim como os demais assentamentos da região leste, é predominante a ausência de passeios.

Figura 217: Fotos expõem a configuração do traçado, vielas e pavimentações. Passo da Pátria.
Fonte: Idesplan.
