PLANO LOCAL DE HABITAÇÃO DE INTERESSE SOCIAL

Etapa 02 DIAGNÓSTICO DO SETOR HABITACIONAL

PREFEITURA MUNICIPAL DE NATAL
ESTADO DO RIO GRANDE DO NORTE

Junho de 2013

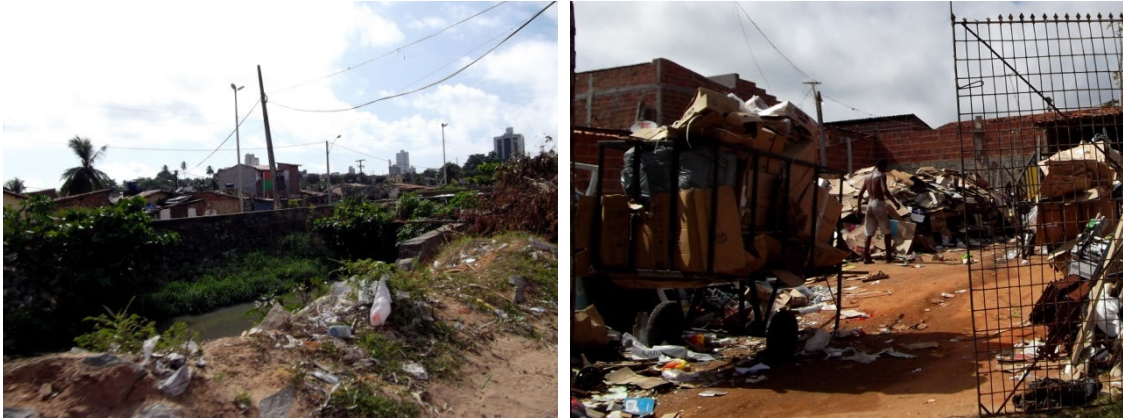
O abastecimento de água e o fornecimento de energia elétrica contemplam a maioria das casas do assentamento, assim como a iluminação pública, porém, segundo dados da Fundação Apolônio Salles e PMRR 2008 o assentamento não possui rede de esgotamento sanitário e drenagem contemplando a totalidade da área. Segundo moradores existe coleta do lixo, porém não contempla toda a extensão do assentamento em função das dificuldades de acesso à algumas vias. Alguns moradores fazem ações de coleta e depositam nas vias com acesso.

Figura 218: Lixo em áreas do Passo da Pátria. Fonte:Idesplan.

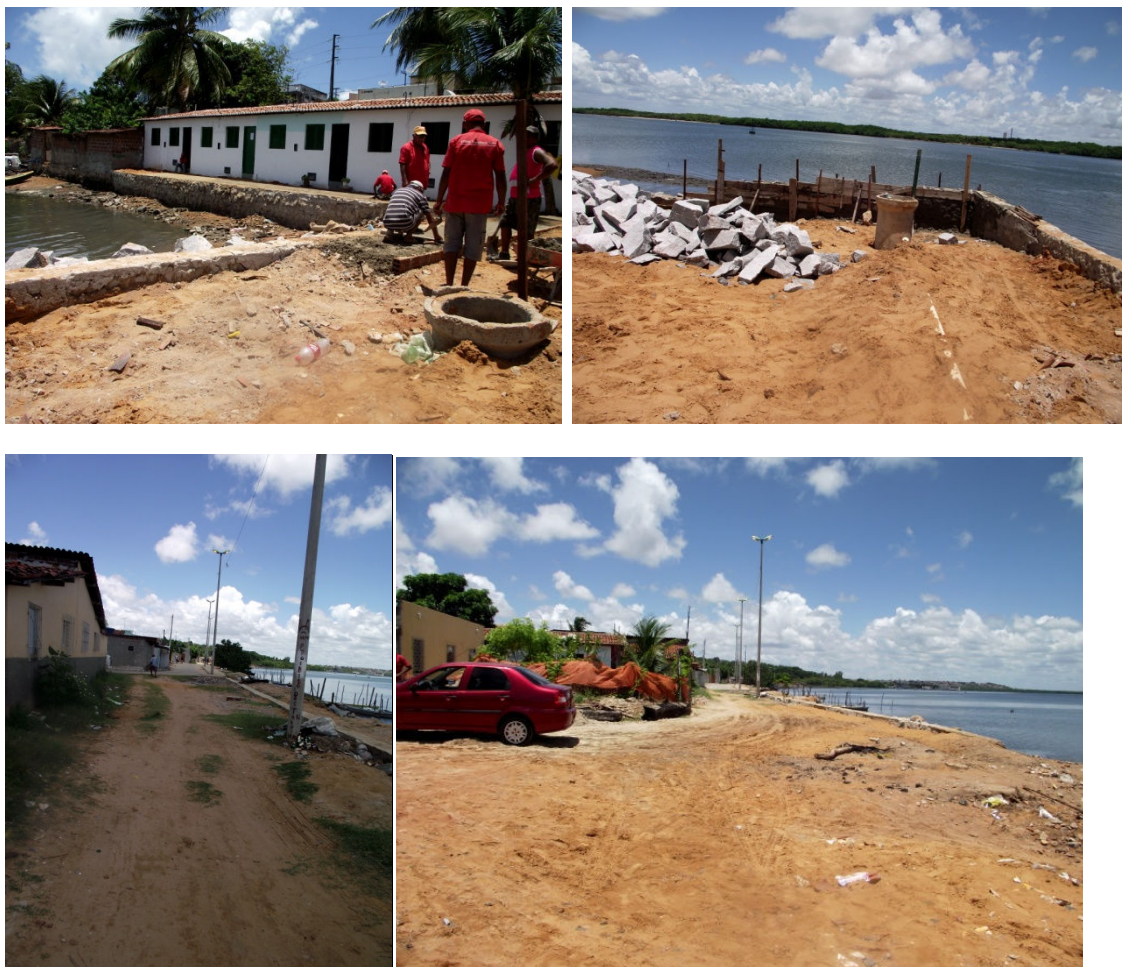
O PMRR delimita toda a área do assentamento como área crítica com necessidade de remoção devido as situações de risco descritas acima. Entretanto, o assentamento foi contemplado pelo projeto de urbanização “Passo da Pátria – Habitar Brasil” tendo recebido infraestrutura (pavimentação da via e muro de contenção contra a maré) e moradias, com o objetivo de consolidar o assentamento e sanar o problema de alagamento.

Figura 220: Pedra do Rosário recebendo as melhorias do projeto Habitar Brasil. Fonte: Idesplan.

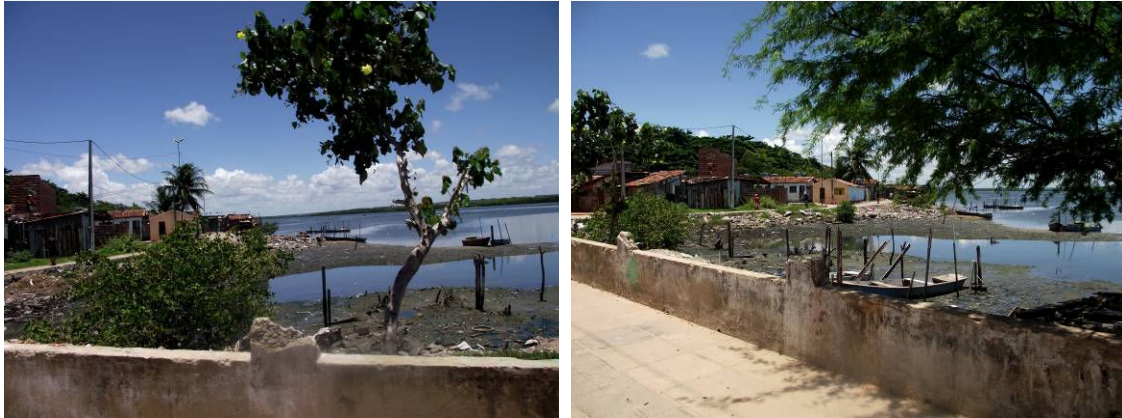
Figura 223: Muro de contenção. Fonte: Idesplan

O assentamento pode ser caracterizado como urbanizado, pois recebeu um projeto de urbanização e de moradias, onde as ruas foram pavimentadas e algumas habitações substituídas, no momento da visita deste estudo, as habitações ainda estavam sendo finalizadas. Também parte do muro de contenção com sistema de drenagem de águas pluviais estava sendo executado. Projetos de melhoria e manutenção da infraestrutura ainda são necessários, bem como acompanhamento social. Um dos principais problemas enumerados por alguns moradores foi a falta de segurança e o uso de drogas.

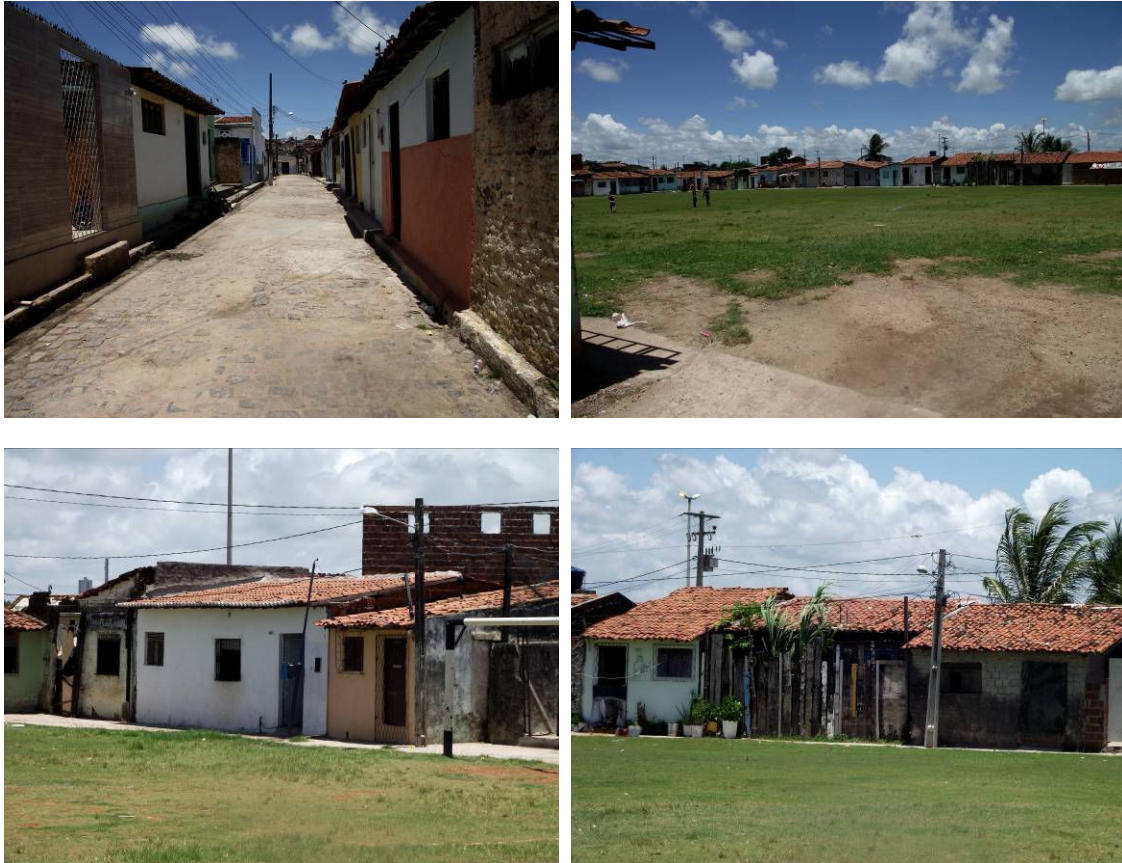
As moradias são passíveis de adequação, construída com material permanente, parte delas entregues em projetos habitacionais. O traçado das vias é regular, entretanto algumas vias não apresentam largura suficiente para o acesso de veículos motorizados de porte médio.

Figura 224: Características habitacionais. Fonte: Idesplan.

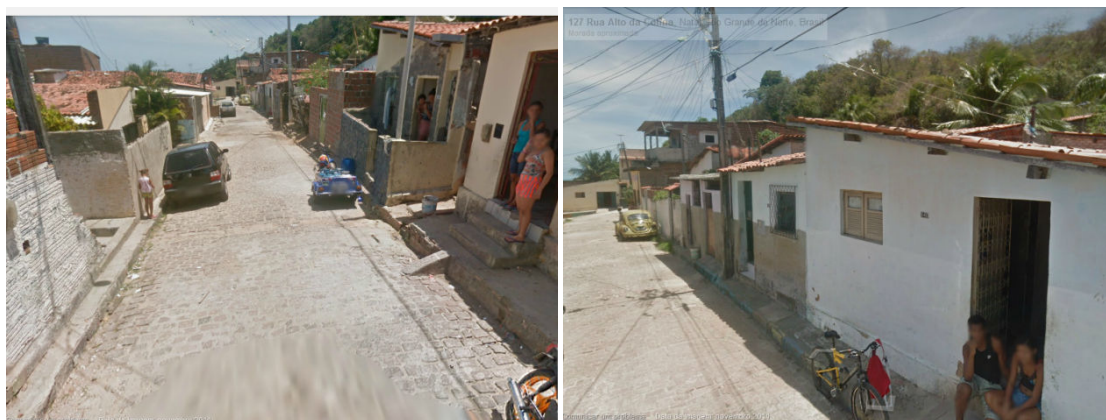
Pode ser considerado como um núcleo do tipo parcialmente consolidado, visto que recebeu benefícios de infraestrutura e urbanização, e parcialmente não consolidável uma vez que parte das edificações localizam-se em área de risco (Sob cordão dunar da Zona de Proteção Ambiental 2). Essa última condição é objeto de ação civil, movida pelo Ministério Público Estadual (2010) com levantamento e cadastro da área, em virtude da ocupação sob esse trecho gerar risco à vida da população residente, bem como impossibilitar um reordenamento urbano adequado. O PMRR indica a necessidade remoção de algumas casas e famílias.

Figura 230: Características Habitacionais. Fonte: Google Street View

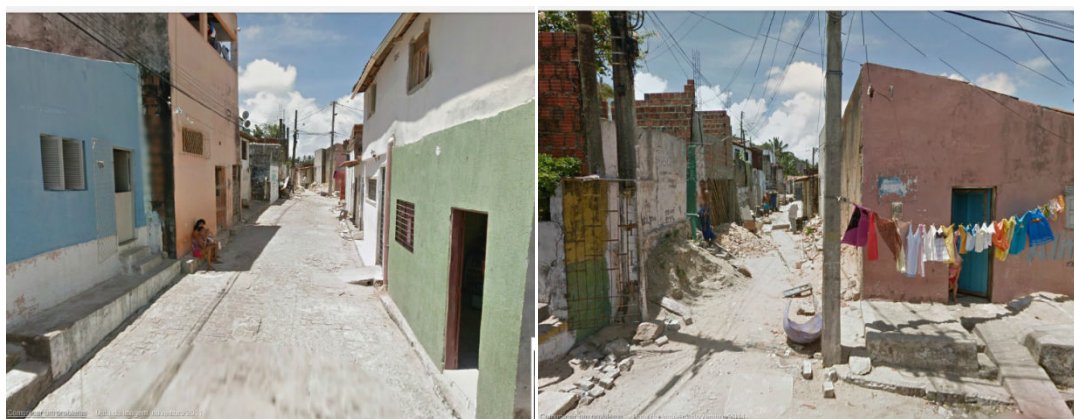
Figura 231: Ruas com traçado irregular. Fonte: Google Street View

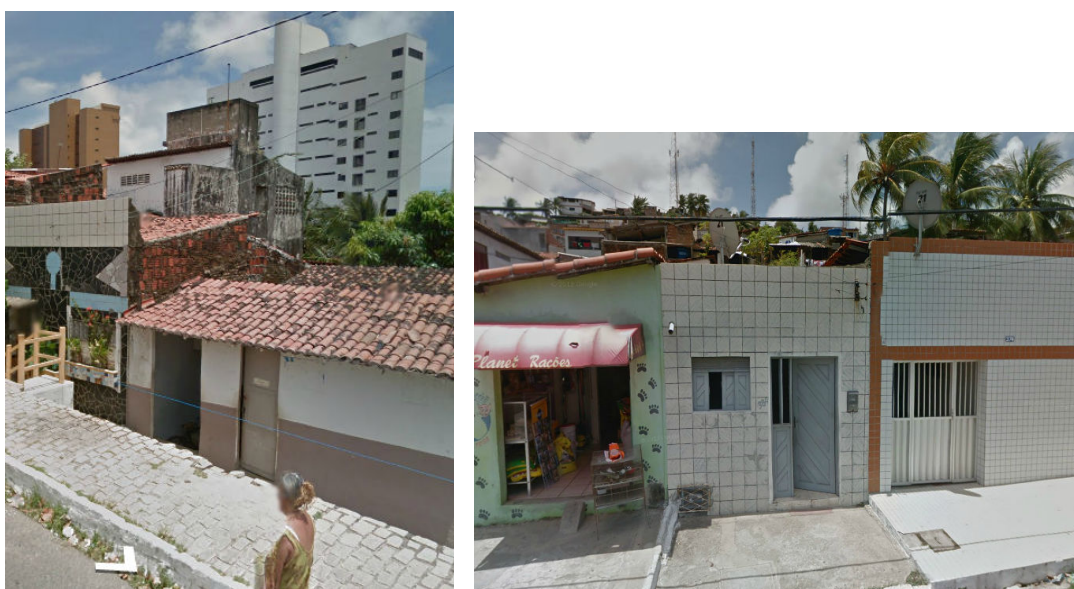
Sobre a tipologia dos imóveis, predomina no assentamento unidades habitacionais unifamiliares erguidas em lotes estreitos e extensos em relação à profundidade, com número reduzido de aberturas para aeração e insolação e ausência de recuos frontais e laterais. De modo geral, verifica-se que a parte posterior dos terrenos é livre, estando disponíveis para possíveis adequabilidades dos imóveis as necessidades básicas de habitabilidade. E ainda, o predomínio de edificações erguidas em alvenaria e cobertas por telhas do tipo cerâmica.

Figura 235: Características Habitacionais e Casas em área de risco (ao fundo) em contraste com o padrão de imóveis (prédios) de Areia Preta.Fonte: Google Street View

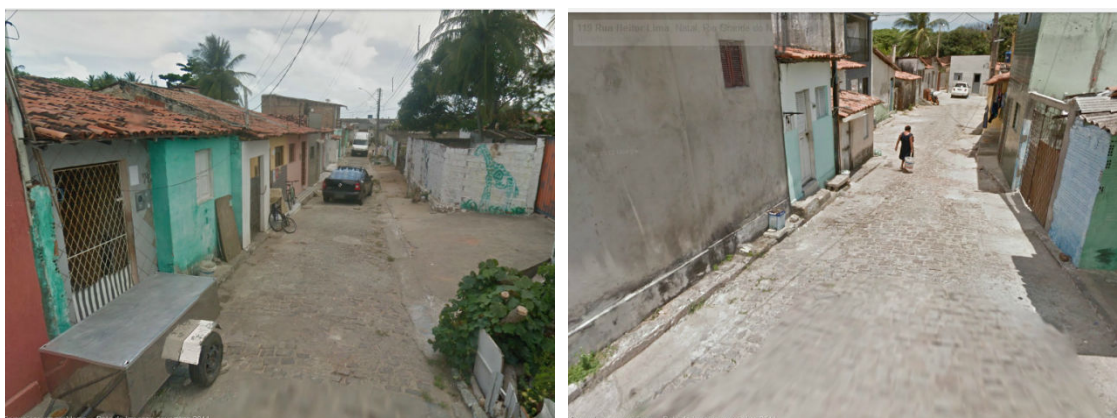
Figura 236: Ruas com traçado irregular. Fonte: Google Street View

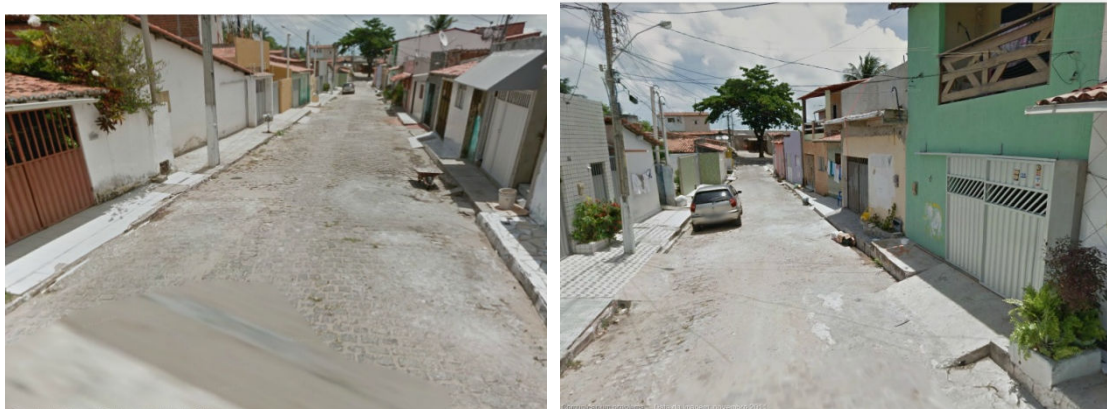
Quanto à tipologia dos imóveis, prevalece no assentamento unidades habitacionais unifamiliares erguidas em lotes estreitos e extensos em relação à profundidade, com ausência de recuos laterais e frontais e número reduzido de aberturas para aeração e insolação. De modo geral, nestes terrenos constata-se que a parte posterior é livre, podendo ser utilizada para possíveis adequabilidades dos imóveis as necessidades básicas de habitabilidade. Verifica-se, ainda, o predomínio de edificações construídas com alvenaria e cobertas por telhas do tipo cerâmica.

Figura 238: Características Habitacionais. Fonte: Google Street View

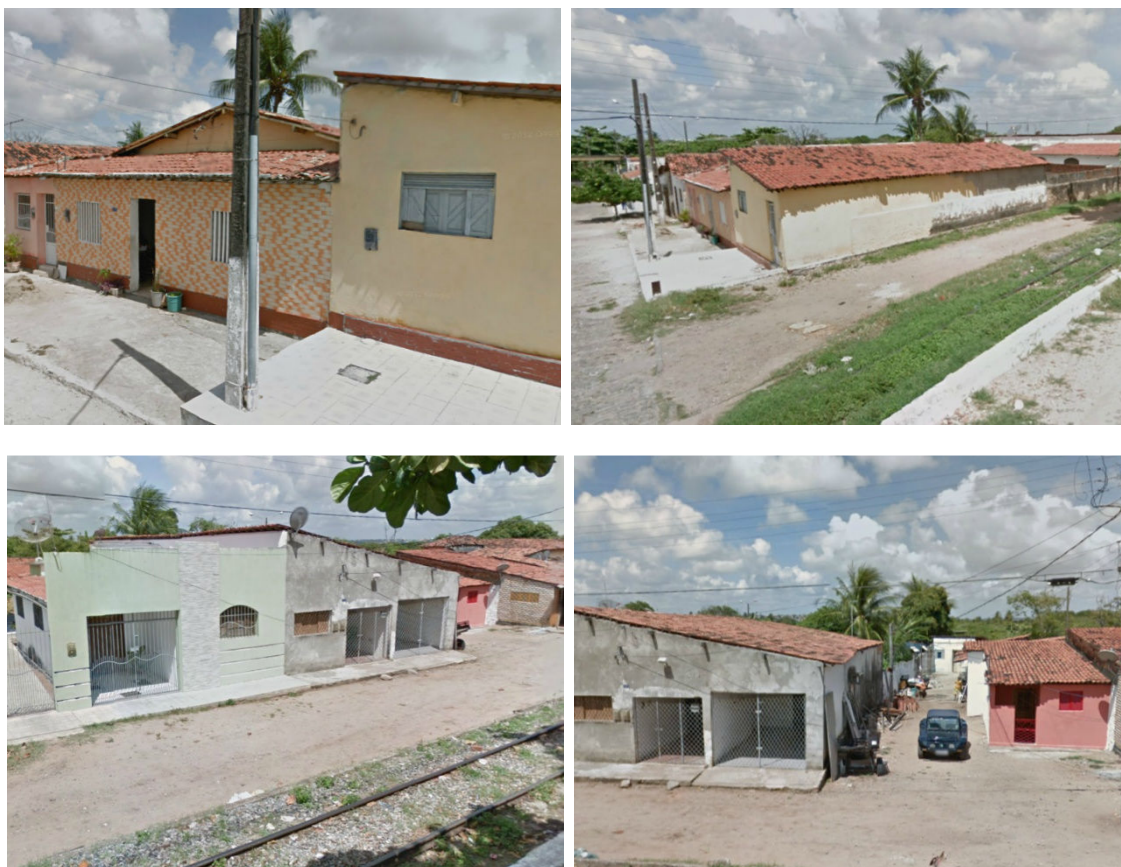
As habitações desse assentamento estão em terreno inadequado devido a situação de risco que apresenta, entretanto, a ocupação pode ser consolidada desde que realizadas as obras de infraestrutura necessárias a adequação da área. O entorno do assentamento apresenta o traçado das vias regular, com ruas bem definidas e boa largura para o acesso de veículos motorizados de porte médio. As moradias apresentam bom padrão habitacional, com casas em alvenaria e telha cerâmica.

Figura 240: Padrão habitacional da localidade. Fonte: Idesplan.

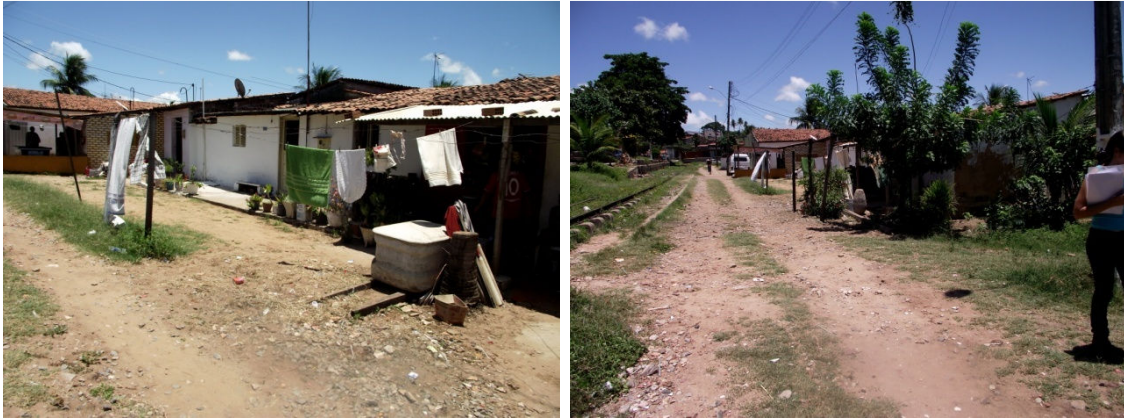
Figura 241: Lateral da estrada de ferro. Fonte: Idesplan.

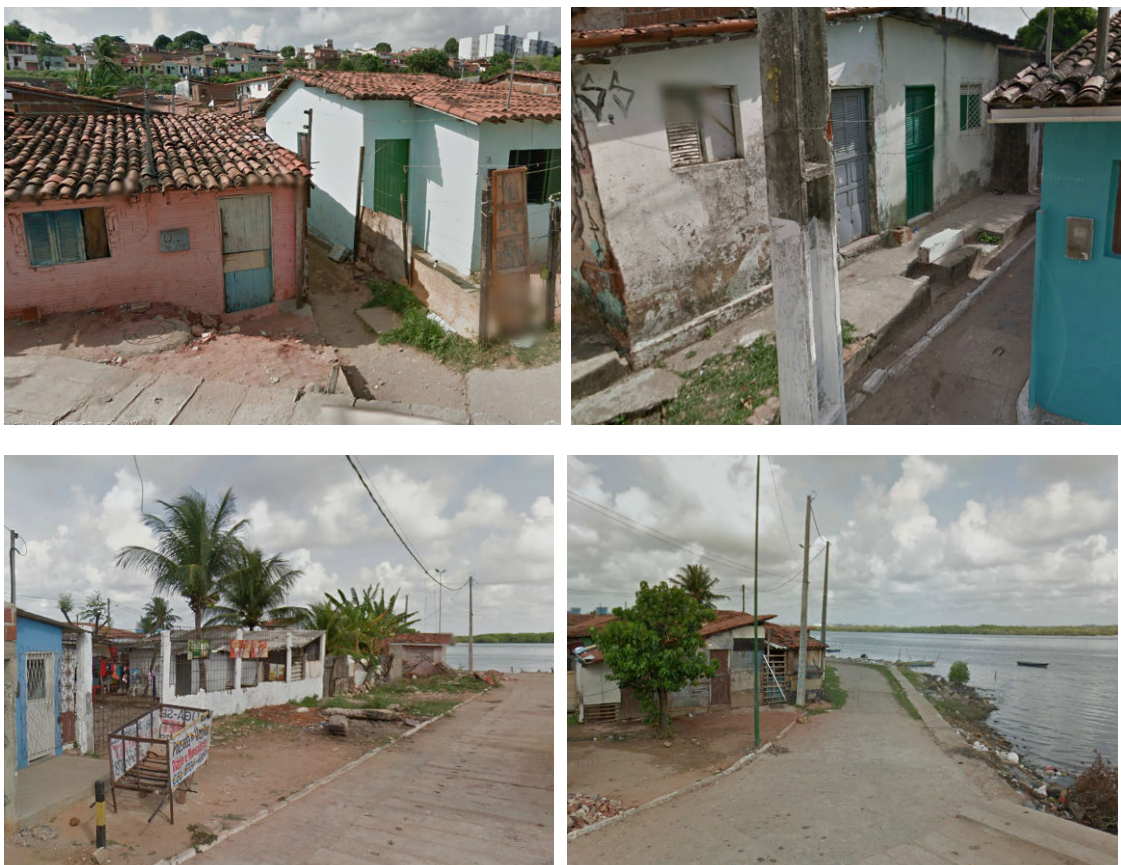
Mesmo tendo sido contemplado pelo projeto de urbanização, a área ainda apresenta risco de alagamento pela proximidade com um córrego e por apresentar um setor muito baixo e próximo ao rio, que também se caracteriza por ser a área mais precária do assentamento. Essa área pode receber mais intervenções com o objetivo de sanar esses riscos.

Figura 246: Setor precário do assentamento. Fonte: Google Street View.

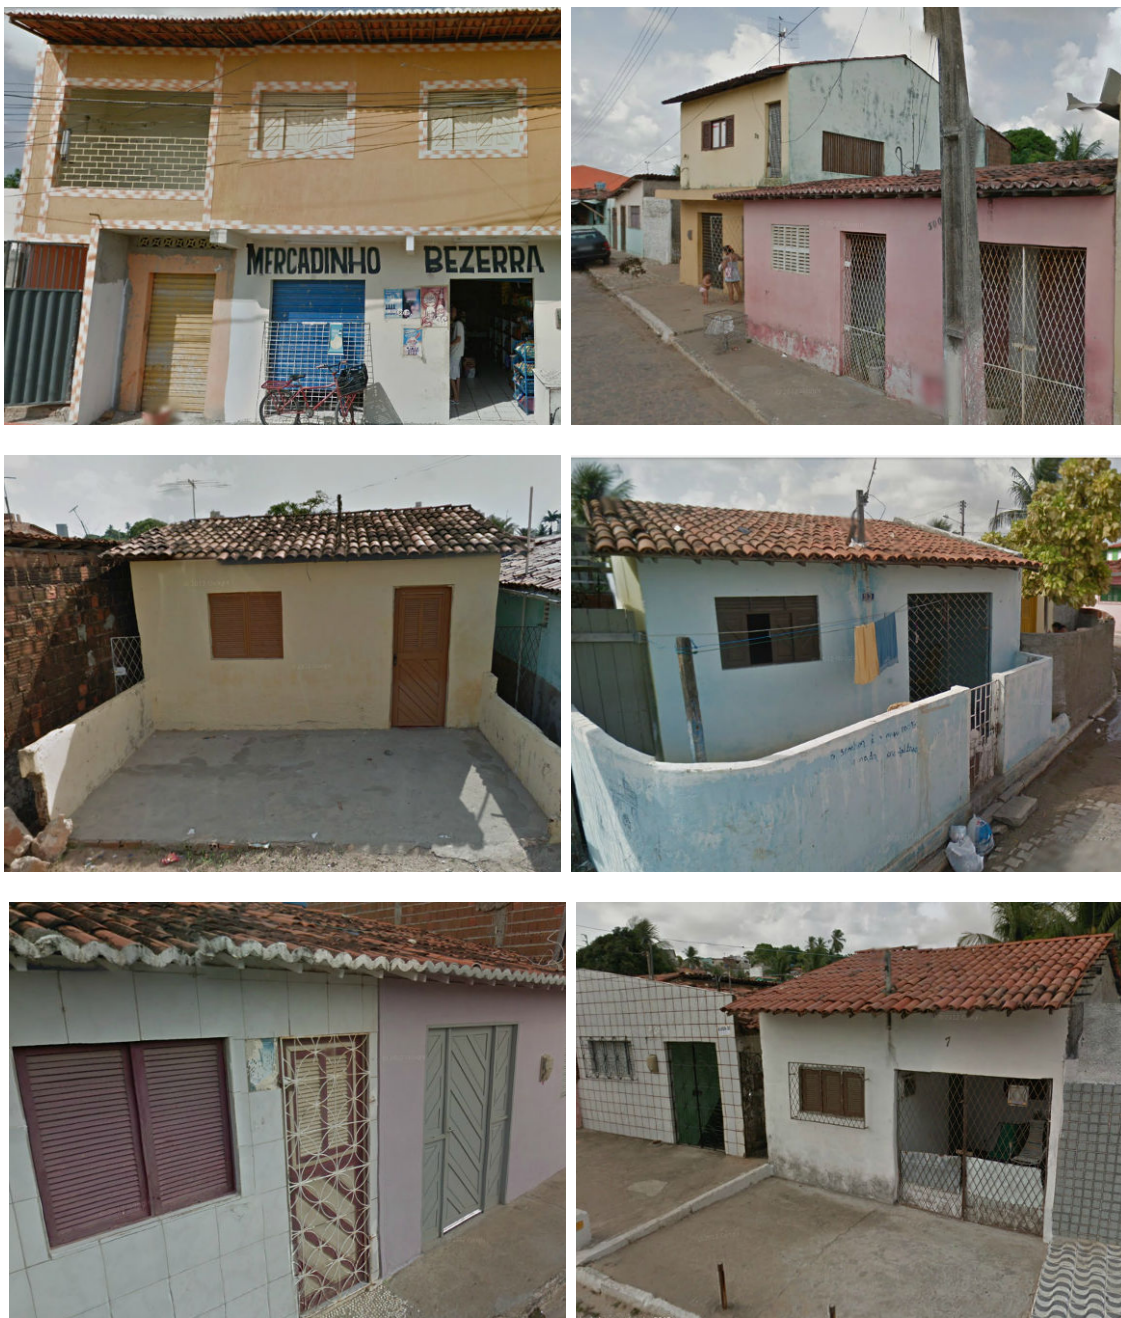
As moradias apresentam bom padrão habitacional, em alvenaria e telha cerâmica. A maior parte das habitações já recebeu obras de melhorias pelos próprios moradores. Algumas moradias foram substituídas pelo Projeto Passo da Pátria. Ainda, algumas moradias apresentam padrão precário, mas construídas de material permanente (alvenaria e telha cerâmica), são passíveis de adequação. Foram observados poucos barracos.

Figura 247: Características habitacionais. Fonte: Google Street View.

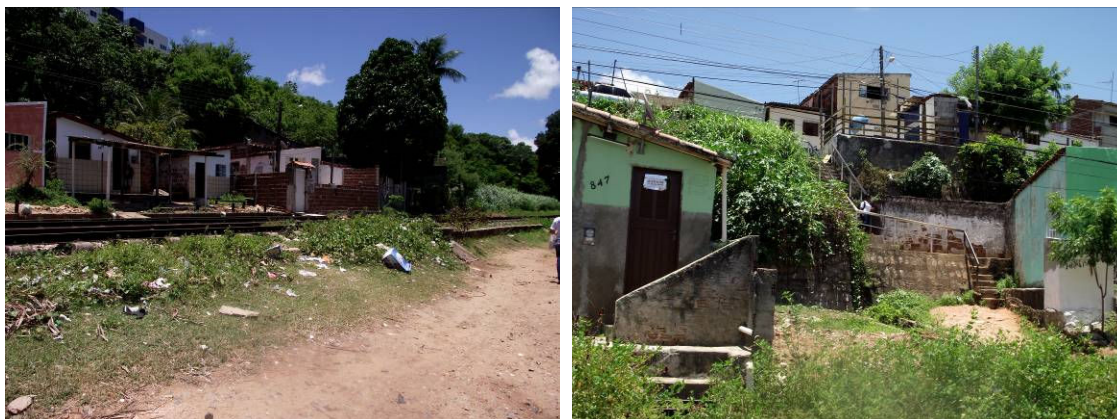
Figura 249: Assentamento localizado na faixa de domínio da ferrovia e em uma encosta.
Fonte: Idesplan.

As edificações apresentam acesso a rede de distribuição de energia elétrica, água e coleta de lixo. Foi iniciado na área a construção de um muro de arrimo com aproximadamente 60m, mas ainda não foi concluído. O assentamento pode ser classificado como parcialmente urbanizado, pois apresenta serviços como rede de água, energia e pavimentação.

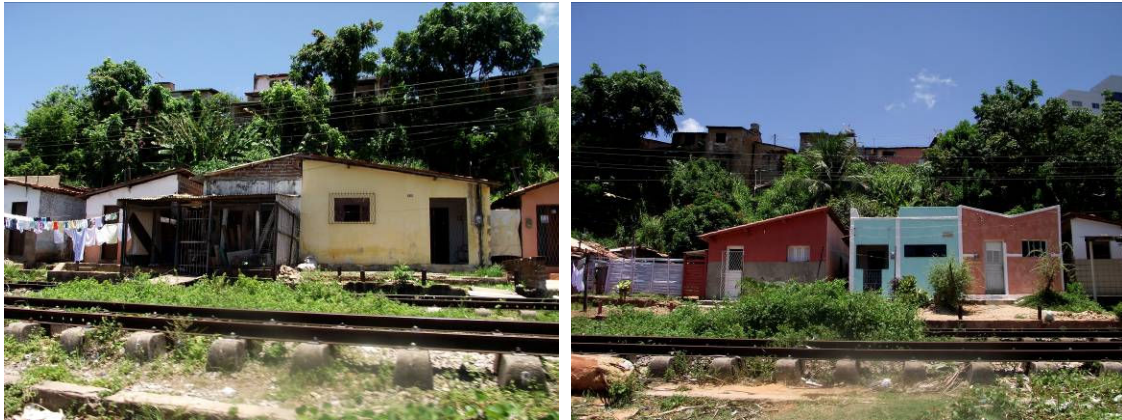
O terreno ocupado pelo assentamento pode ser caracterizado como inadequado, pois apresenta situações de risco, mas pode ser considerado como consolidável, desde que executadas as remoções e obras de infraestrutura necessárias. As moradias configuram-se como passíveis de adequação, pois a maioria, embora aglomeradas (geminadas), são construídas em alvenaria com telha cerâmica e possuem bom padrão habitacional.

Figura 250: Moradias localizadas na faixa de domínio da ferrovia.
Fonte: Idesplan.

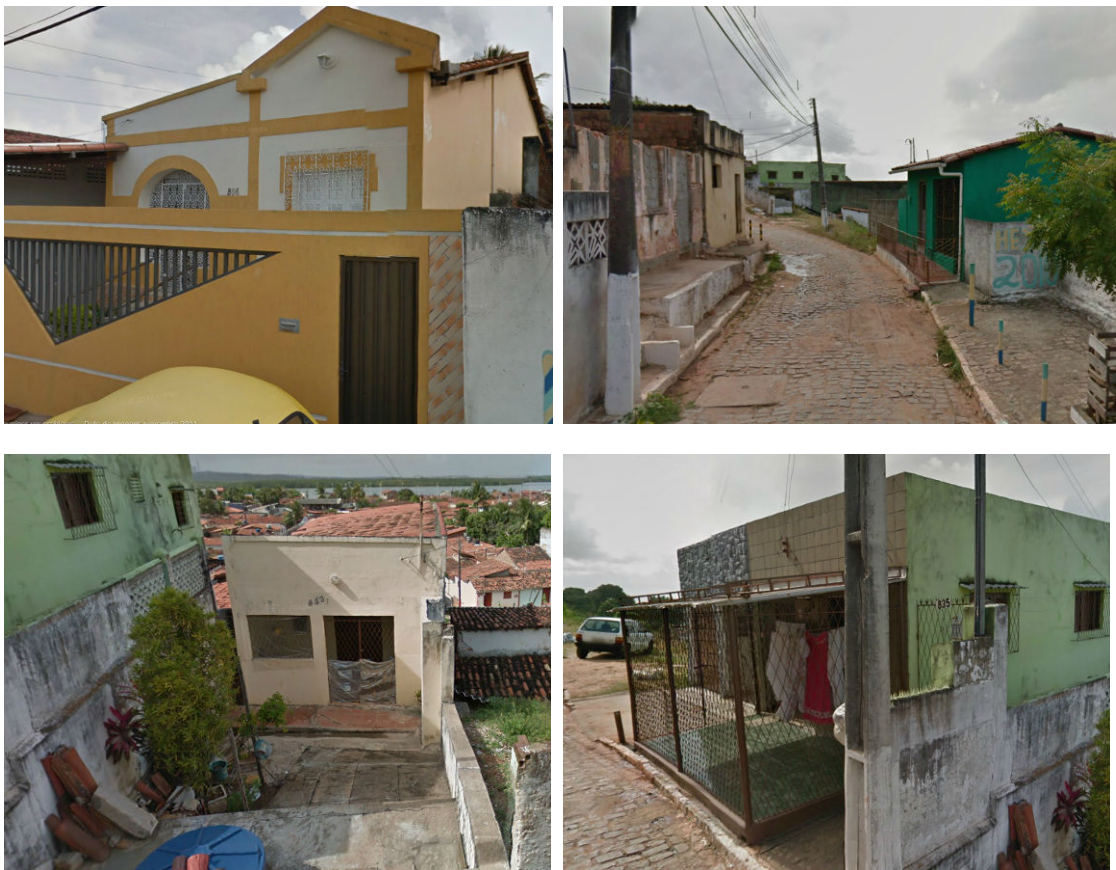
Figura 251: Moradias localizadas na parte alta e com bom padrão habitacional. Fonte: Google Street View

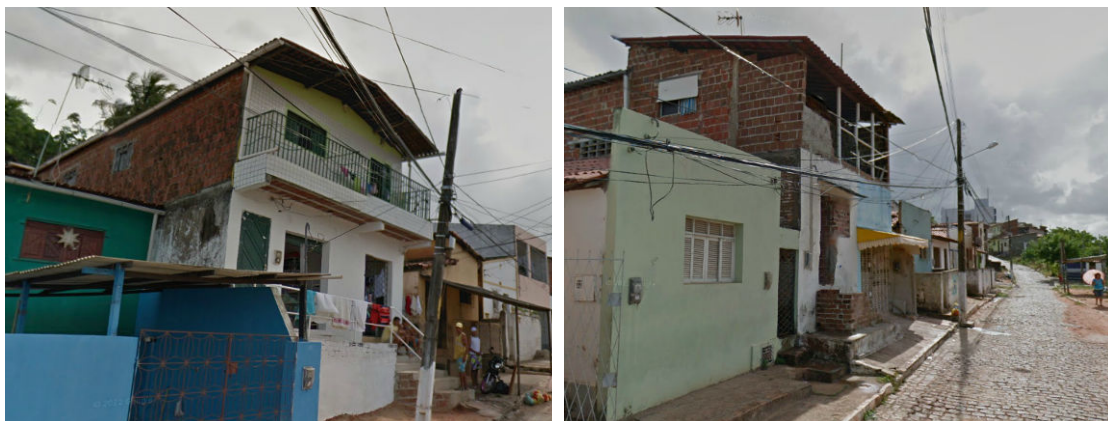
Figura 252: Moradias localizadas na parte alta com dois pavimentos. Fonte: Google Street View

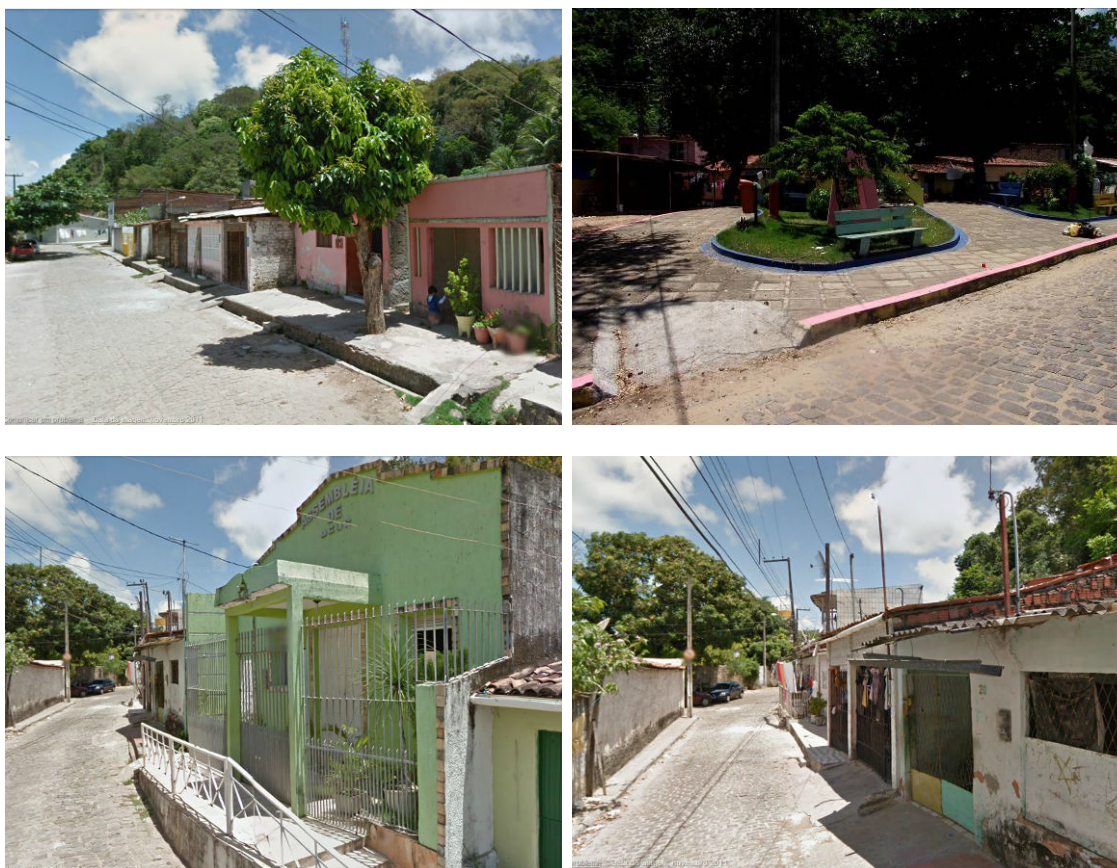
A área é atendida por transporte público, sistema de abastecimento de água, energia, coleta de lixo e as ruas são pavimentadas. Ainda, existe uma pequena praça na localidade. Caracteriza-se como parcialmente urbanizado, pois apresenta alguns serviços de infraestrutura finalizados.

Figura 254: Assentamento Hospício, área urbanizada. Fonte: Idesplan.

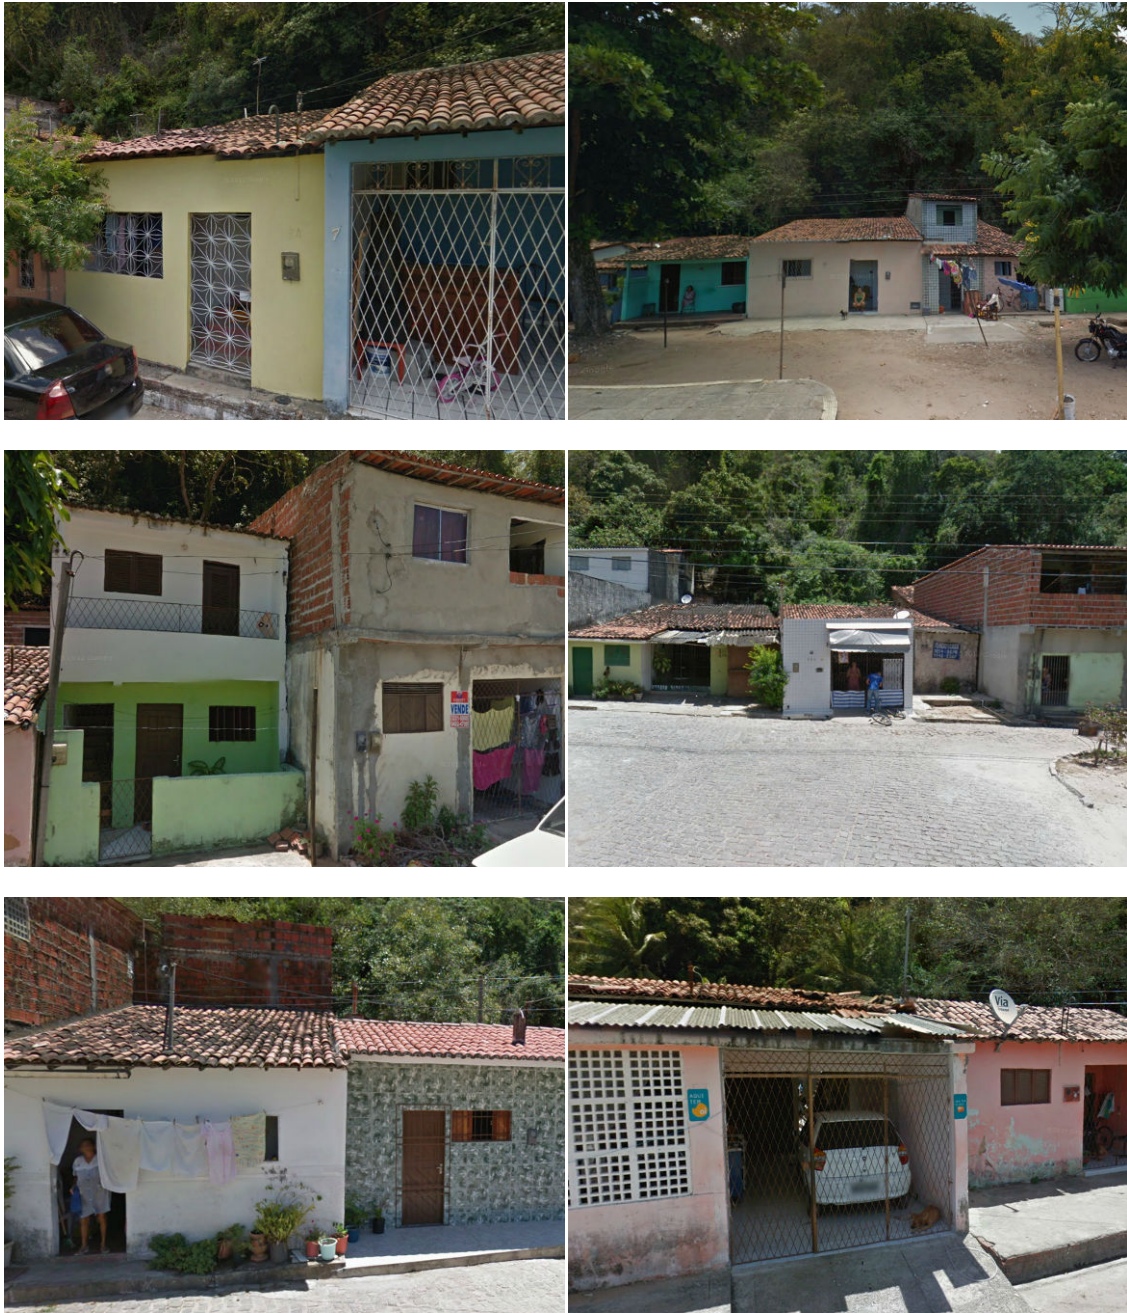
O terreno do assentamento pode ser caracterizado como inadequado, de modo que a ocupação não pode ser consolidada, pois além de ser uma área de risco ambiental, trata-se de uma Unidade de Conservação. As moradias, entretanto, apresentam bom padrão habitacional, em alvenaria e telha cerâmica.

Figura 255: Características habitacionais. Fonte: Idesplan.

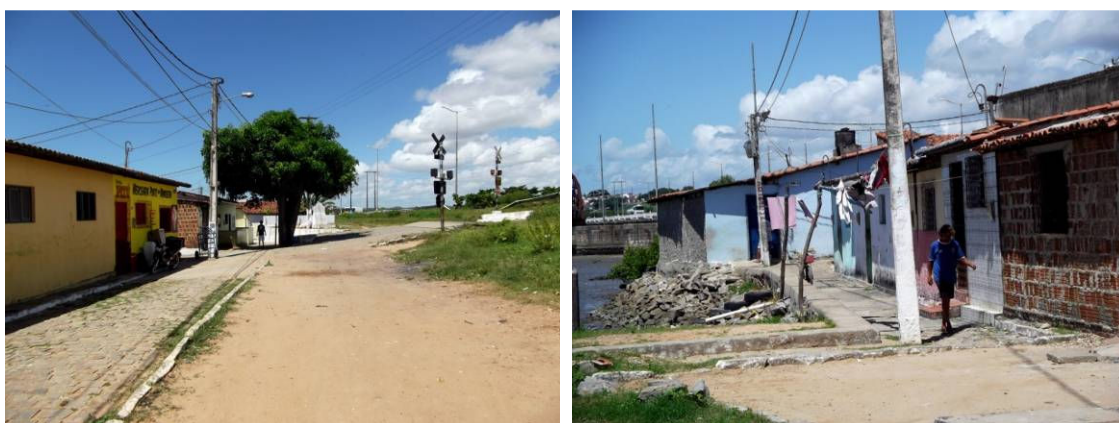
Figura 262: Fotos apresentando linha férrea e margem do rio com edificações do assentamento. Fonte: Idesplan.

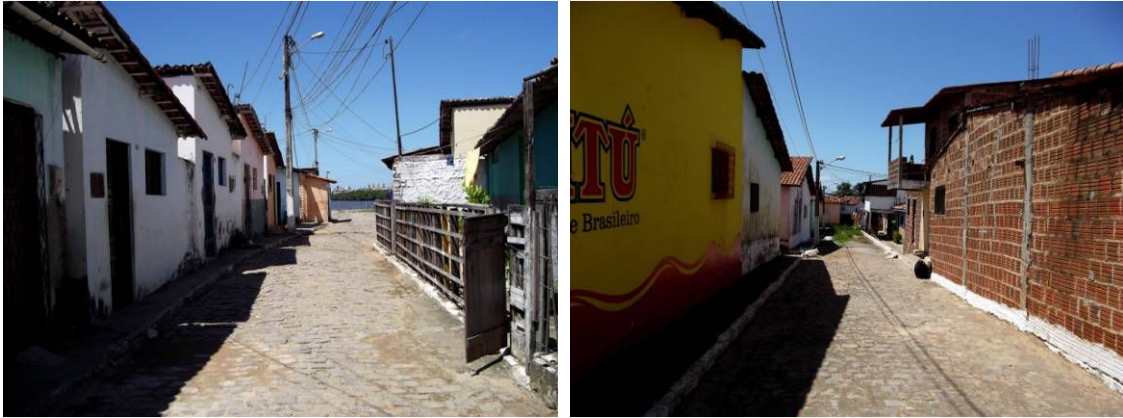
As moradias se classificam como passíveis de adequação interna, pois a maioria, embora aglomeradas (geminadas) sem espaço para quintais, são construídas em alvenaria e possuem áreas internas que possibilitam uma reestruturação. Predomina moradias com cobertura cerâmica, prevalecendo o gabarito de um pavimento, e são identificados pequenos comércio por usos mistos (moradia - comércio). Possuem estabelecimentos de educação infantil e centro comunitário, porém ambos encontram-se sem uso e em estado de degradação.

Figura 263: edificações construídas em alvenaria. Comunidade Beira Rio. Fonte: Idesplan.

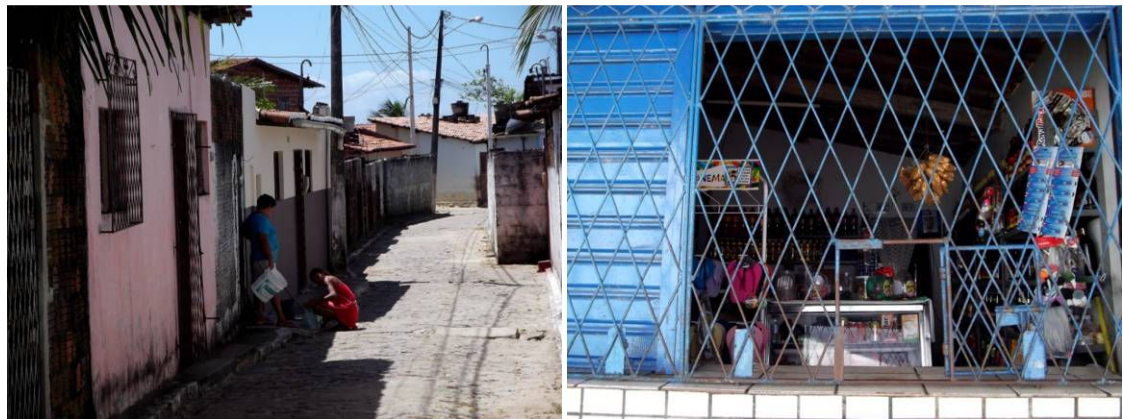
Figura 264: Tipologias habitacionais e pequenos comércios inseridos na residência. Beira Rio. Fonte: Idesplan.

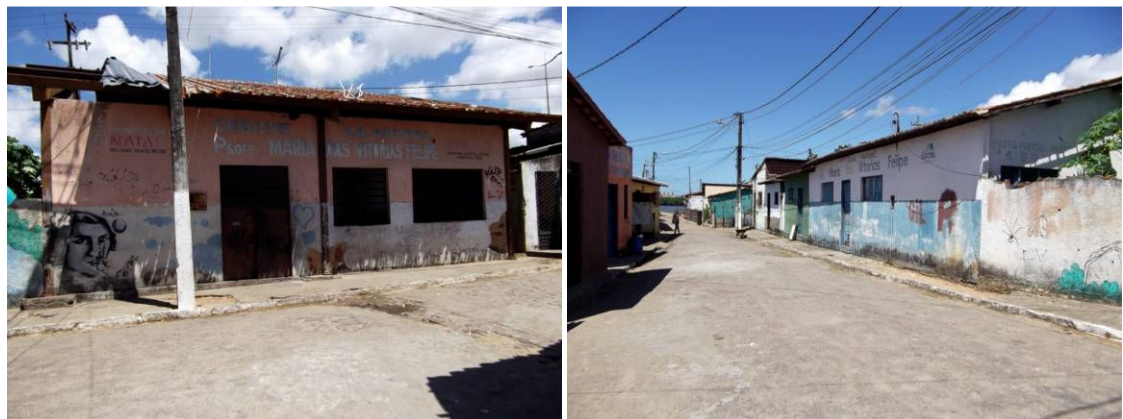
Figura 265: Unidade de Educação infantil e Centro Comunitário subutilizados. Beira Rio. Fonte: Idesplan.

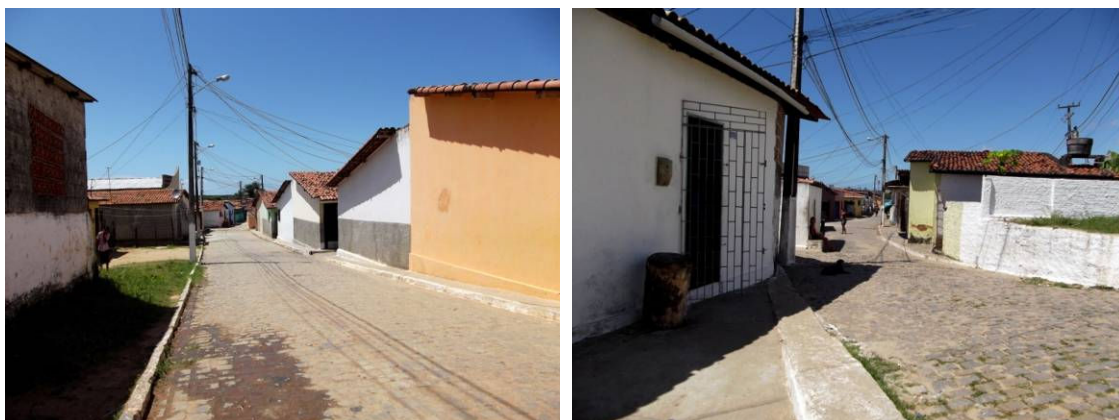
A morfologia do traçado urbano do assentamento segue o alinhamento das margens da via férrea e a conformação da área de mangue do estuário do Rio Potengi, configurando-se portanto num tipo de traçado por "aglomerado".

Figura 266: Fotos apresentam a configuração do traçado próximo à linha Férrea.
Fonte: Idesplan.

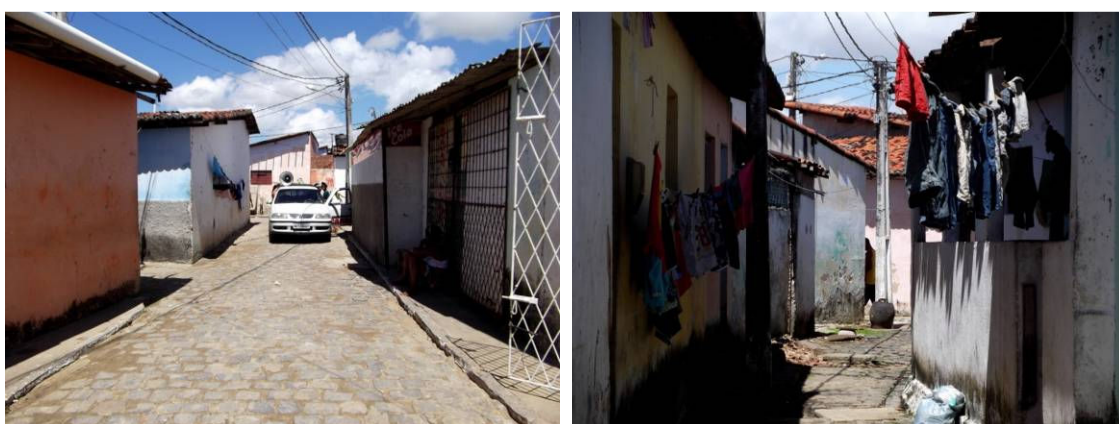
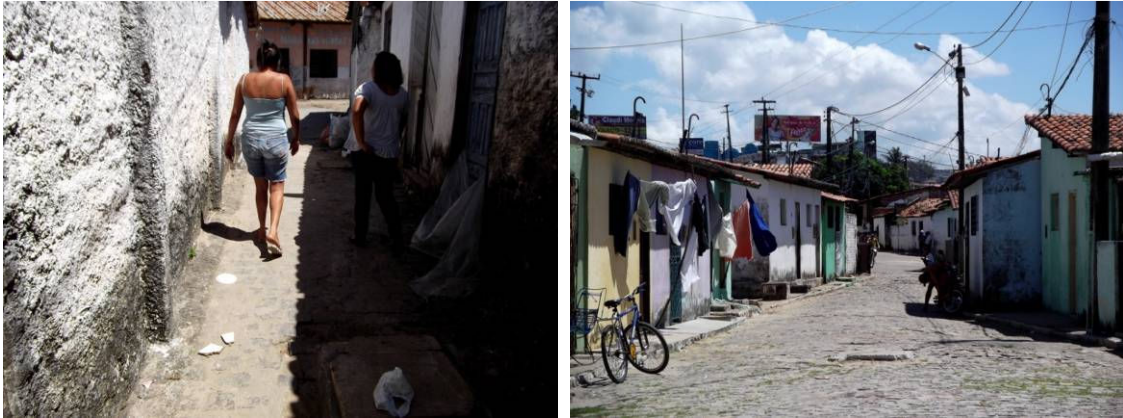
Apresenta a maioria das edificações acessíveis por vias estreitas onde se interligam várias vielas de traçados sinuosos e sem condição de tráfego de veículos motorizados de pequeno, médio ou grande portes. Segundo dados da Fundação Apolônio Salles quanto às características de pavimentação das ruas ou vias poucas são as ruas com solo exposto: "a rua Olga Luiza Marques é asfaltada, plana e com erosão. As ruas secundárias são em sua grande maioria em paralelepípedo, planas e apresentando algumas erosões. Alguns trechos dessas ruas, ao final, são de terra batida e com erosão. A área em questão tem calçada parcial apenas nas ruas Olga Batista e Estrela do Mar; nas demais não há calçada e o meio fio, só esta presente parcialmente em alguns trechos para demarcar a área da calçada inexistente".

Figura 267: Fotos apresentam a configuração do traçado no interior do assentamento. Beira Rio. Fonte: Idesplan.

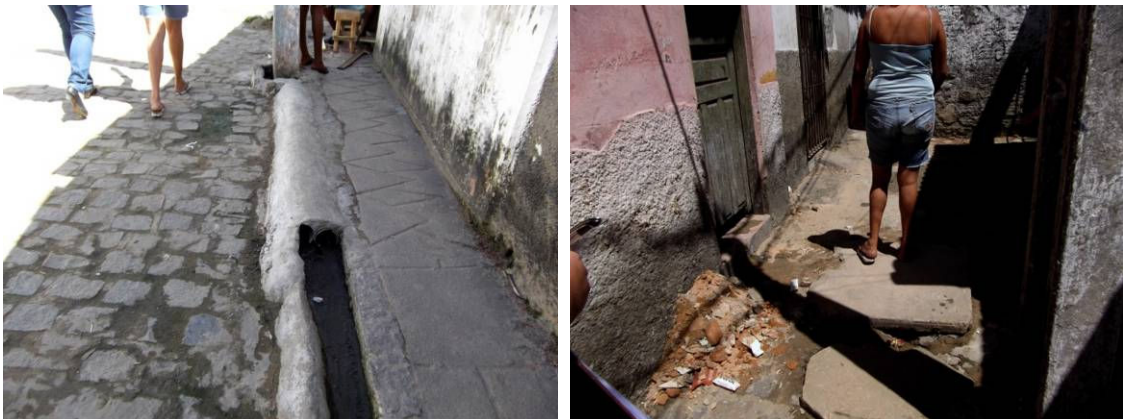
As maioria das edificações apresentam acesso a rede de distribuição de energia elétrica e rede de abastecimento de água. A rede de esgotamento sanitário é precário e apresenta trechos onde há despejo de resíduos diretamente no Rio Potengi. A rede de coleta de lixo é existente porém apresenta dificuldades diante do traçado que impossibilita o recolhimento de resíduos no interior do assentamento. Há disposição de lixos no interior do assentamento o que junto ao escoamento de águas servidas contribui com a situação de insalubridade da área.

Figura 268: Escoamento de águas servidas e pluviais. Sistema precário. Comunidade Beira Rio. Fonte: Idesplan.

No ano de 2002 foi realizado um projeto de urbanização do assentamento pela Secretaria de Governo e Projetos Especiais (SEGOV), o que, segundo informações da comunidade, diminuiu alguns dos problemas frequentes de assoreamento, porém não foi capaz de solucionar todos os problemas existentes sobretudo o de inundações pelo Rio em virtude da ocupação em área imprópria.

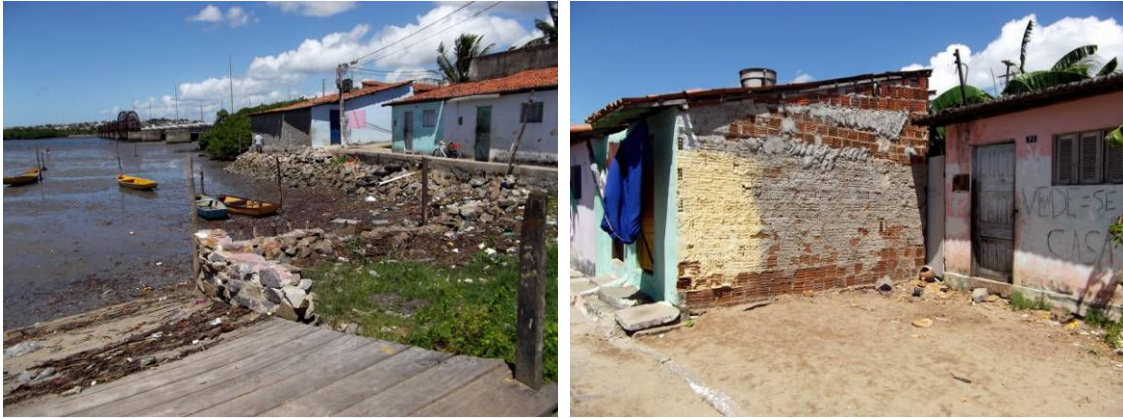
Figura 269: drenagem das águas pluviais e esgotos despejados no Rio Potengi.

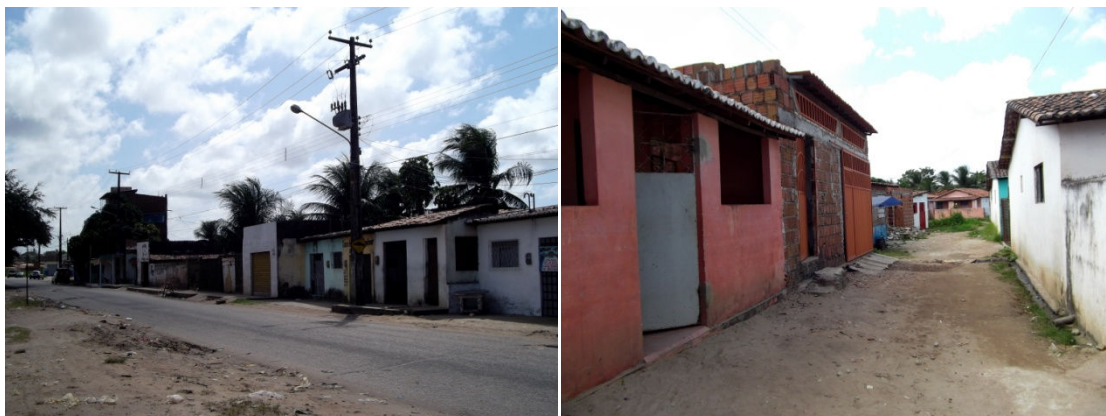
Figura 270: Fotos do traçado da Comunidade José Sarney. Fonte:Idesplan.

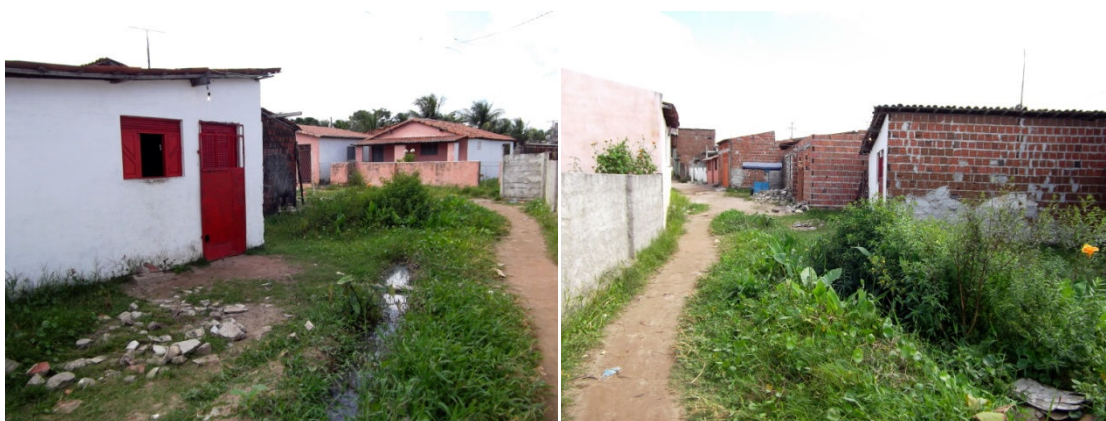
A maioria dos imóveis são de uso residencial, e embora haja o premodínio de habitações de alvenarias, muitas delas apresentam sérios problemas de habitabilidade. O Loteamento também apresenta um traçado irregular característico do padrão de uso e ocupação da área, em que havia a ocupação informal e irregular de áreas em paralelo a processos formais.

Figura 272: Fotos do traçado e padrão das edificações da Comunidade José Sarney.
Fonte:Idesplan.

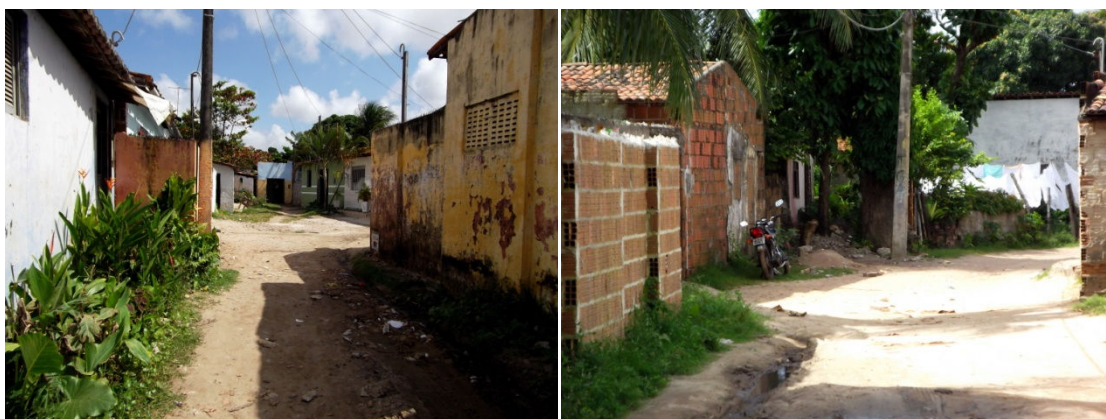
Figura 273: Fotos do traçado e padrão das edificações da Comunidade José Sarney.
Fonte:Idesplan.
