PLANO LOCAL DE HABITAÇÃO DE INTERESSE SOCIAL

Etapa 02 DIAGNÓSTICO DO SETOR HABITACIONAL

PREFEITURA MUNICIPAL DE NATAL
ESTADO DO RIO GRANDE DO NORTE

Junho de 2013

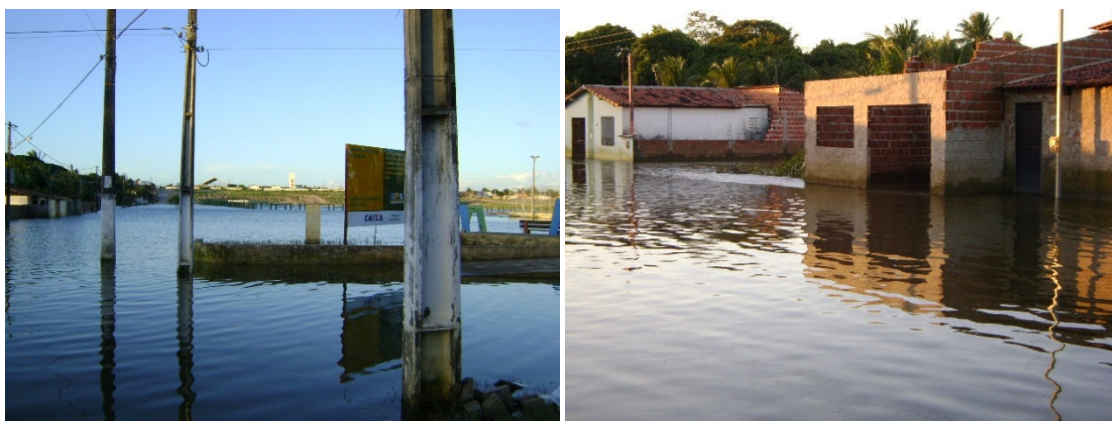
Figura 274: Fotos apresentando problemas de alagamento na comunidade José Sarney.
Fonte:Idesplan.

O assentamento pode ser classificado como parcialmente urbanizado, pois apresenta um setor claramente definido e com alguns serviços, como rede de água e pavimentação, e outro setor mais precário. O terreno ocupado pelo assentamento pode ser considerado como inadequado, pois apresenta situação de risco sujeita a alagamentos. As fotos abaixo mostram que mesmo depois de parte da intervenção ter sido executada, os problemas de alagamento ainda eram verificados.

O Loteamento José Sarney foi contemplado com intervenções no âmbito do Programa de Aceleração do Crescimento - PAC 1, que disponibilizou recursos para a execução do Programa de Desenvolvimento Urbano e Integrado de Natal - Natal do Futuro, em que estava prevista a realização de obras de macrodrenagem que fariam a interligação de lagoas localizadas no Bairro de Nossa Senhora da Apresentação (Comunidade Aliança e Jardim Primavera) com a Lagoa José Sarney e do Sapo, ambas no bairro de Lagoa Azul. Como uma das metas dessa macrointervenção estava a construção de uma lagoa de captação no final da avenida Itapetinga, de maneira a equacionar os problemas de alagamento existentes na área.

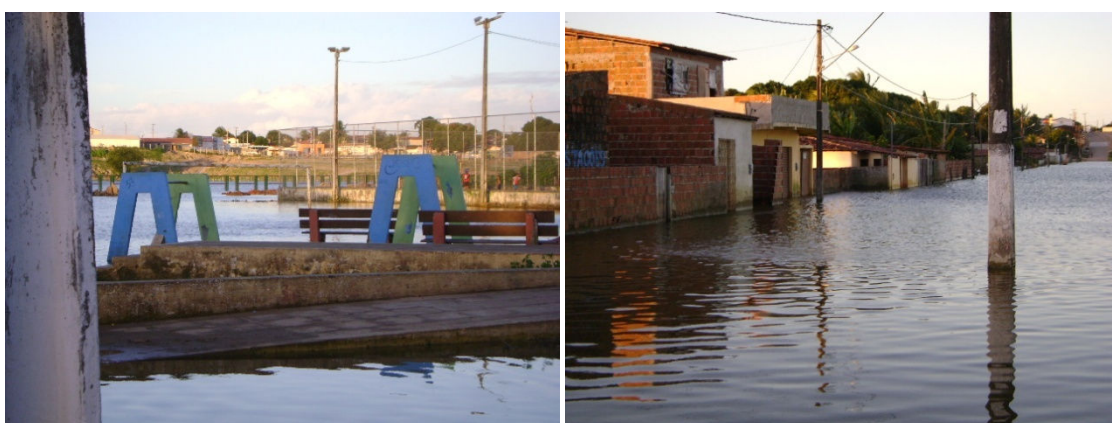
Figura 275: Fotos apresentando problemas de alagamento na comunidade José Sarney.
Fonte:Idesplan.

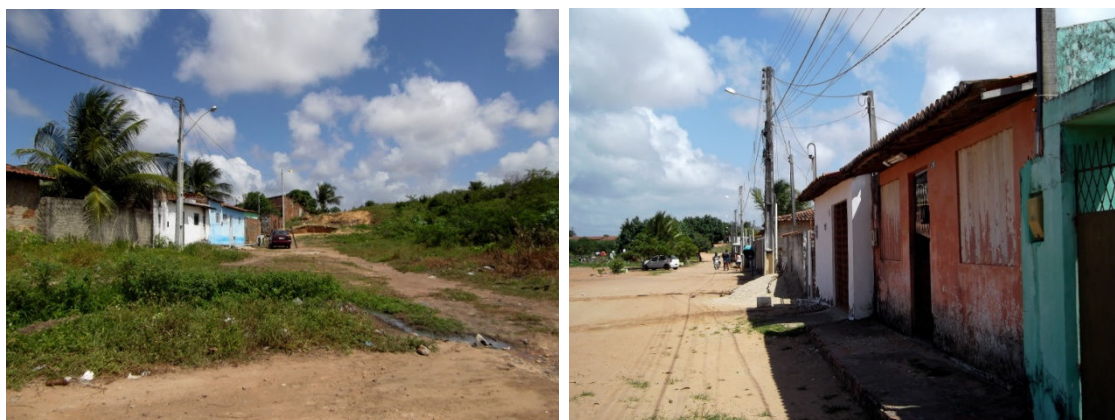
Figura 277: Fotos de trechos da comunidade do Gramoré. Fonte: Idesplan.

As moradias se configuram como passíveis de adequação, pois a maioria, são construídas em alvenaria e áreas que possibilitam uma reestruturação. Predomina moradias com cobertura cerâmica, predominando o gabarito de um pavimento, porém existem edificações de dois pavimentos com usos mistos (moradia - comércio).

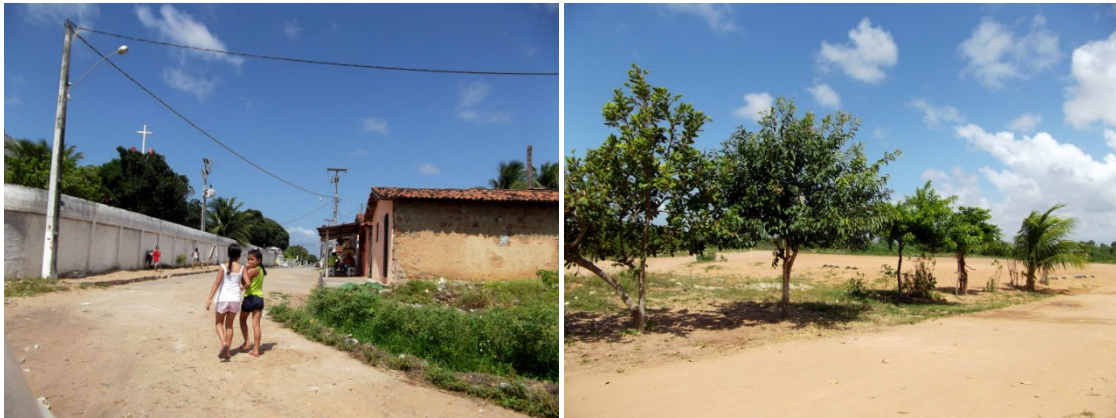
Quanto ao traçado do assentamento, sua morfologia apresenta configurações do tipo traçado regular. Apresenta ruas passíveis de acesso de veículos motorizados de porte pequeno, médio ou grande. Apresenta vias pavimentada em paralelepípedo.

Figura 278: Vias pavimentadas e não pavimentadas no assentamento. Fonte: Idesplan.

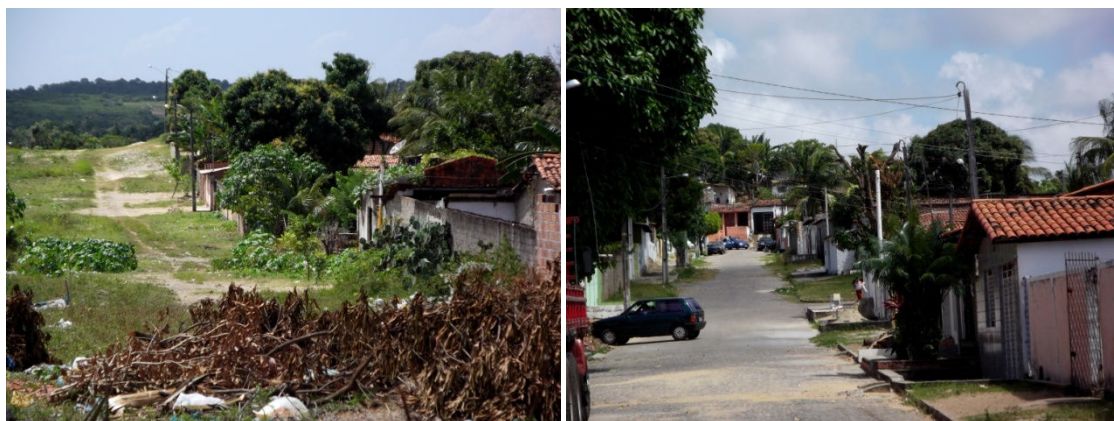
Figura 280: Fotos de trechos da comunidade de Lagoa Azul. Fonte: Idesplan.

As moradias se configuram como passíveis de adequação, pois a maioria, são construídas em alvenaria e áreas que possibilitam uma reestruturação. Predomina moradias com cobertura cerâmica, predominando o gabarito de um pavimento, porém existem edificações de dois pavimentos com usos mistos (moradia - comércio).

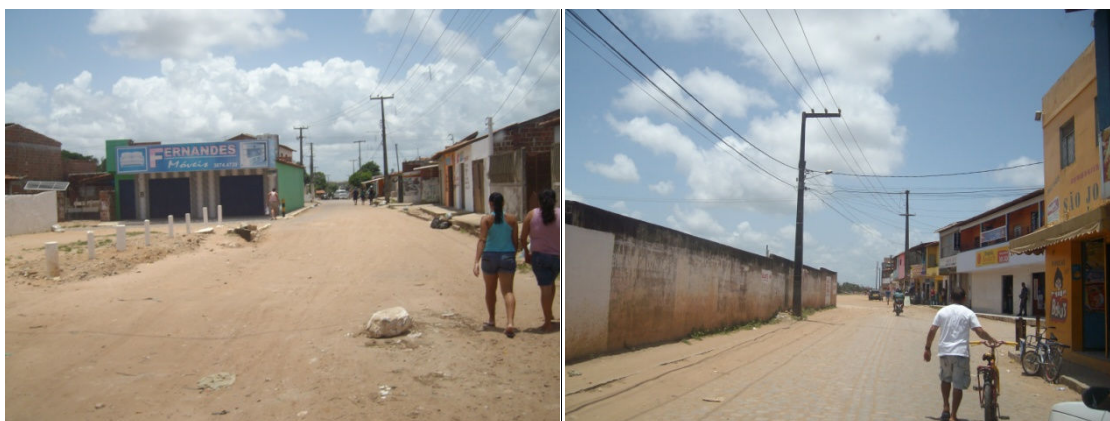
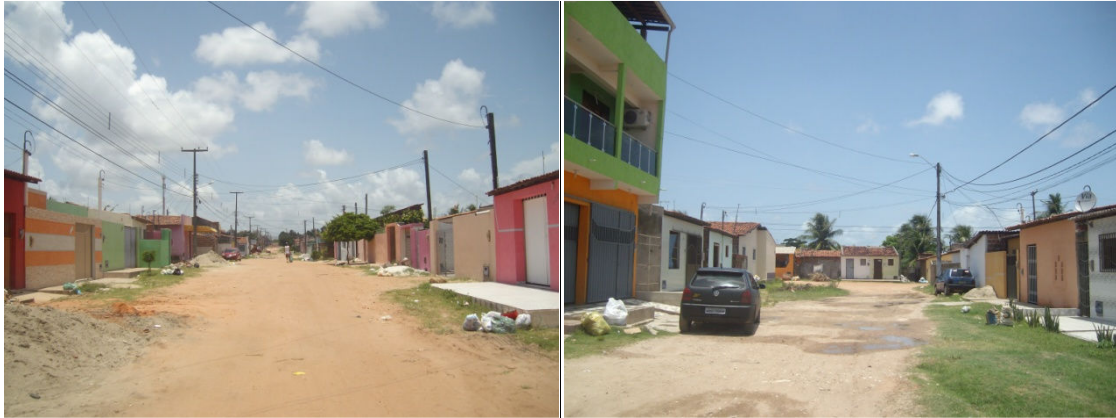
O terreno localiza-se em uma área muito baixa e por isso recebe o escoamento de água das áreas vizinhas, agravando o problema de alagamentos, entretanto, o assentamento pode ser considerado do tipo consolidável, desde que efetuadas as obras de infraestrutura necessárias.

As moradias configuram-se como passíveis de adequação, pois são construídas em alvenaria e apresentam bom padrão habitacional. As moradias são em alvenaria com cobertura cerâmica e gabarito de uma a dois pavimentos. O traçado das vias é regular, com ruas bem definidas e boa largura para o acesso de veículos motorizados de porte médio.

Figura 282: A área é precária quanta a infraestrutura, mas apresenta bom padrão habitacional e condições de ser consolidada. Fonte: Idesplan

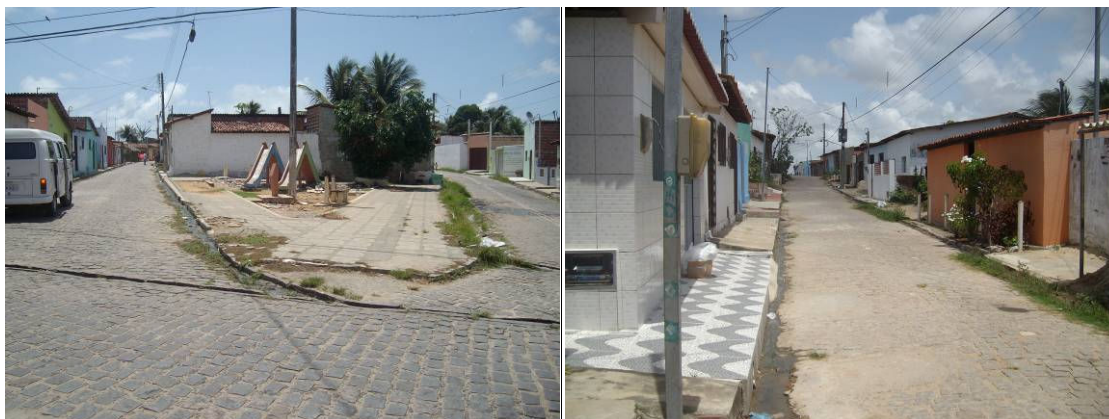
Figura 284: Praça com parquinho e vias pavimentadas.
Fonte: Idesplan.

A área é atendida por transporte público, sistema de abastecimento de água, energia, coleta de lixo e a maior parte das ruas são pavimentadas. O sistema de drenagem está sendo implantado com o objetivo de resolver os problemas de alagamento indicados no PMRR. Foi observada ainda uma pequena praça com parquinho e um mini campo de futebol.

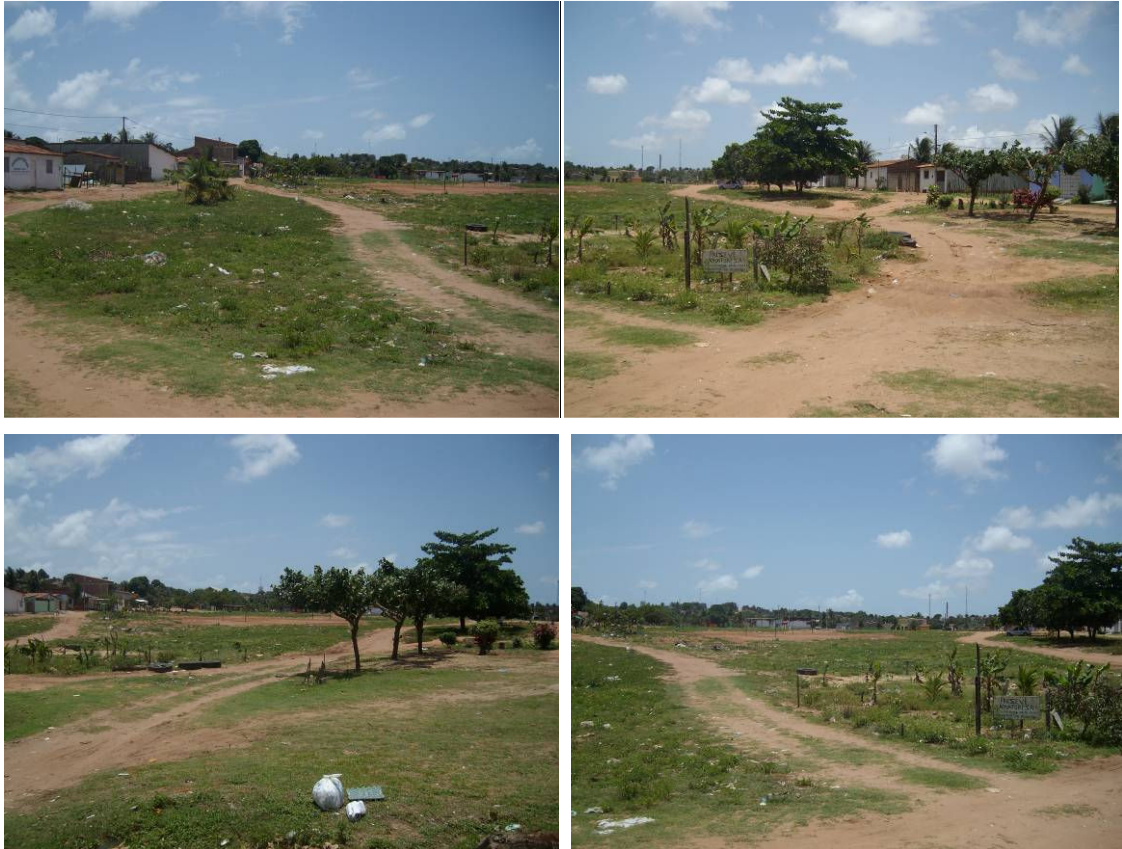
Os moradores apontaram como principais problemas da localidade a falta de segurança. Ainda, próximo ao assentamento Dom Pedro foi observado um grande terreno vazio, que segundo moradores da localidade, pertence ao município e havia um projeto para construção de uma área de lazer. Entretanto, o terreno permanece abandonado, alaga nos períodos chuvosos, cresce muita vegetação e acumula lixo. Os próprios moradores recolhem o lixo e podam a vegetação pra diminuir os problemas com mau cheiro e insetos.

Figura 285: Terreno vazio nas proximidades do assentamento. Fonte: Idesplan.

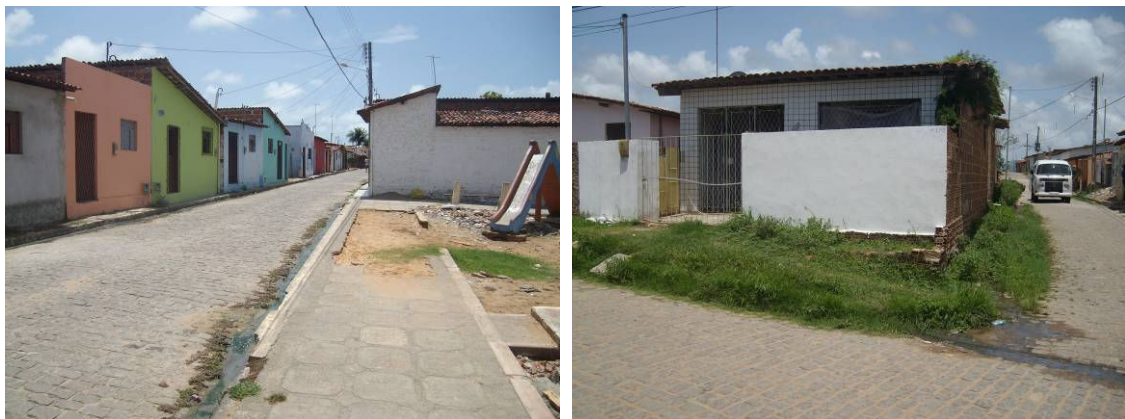
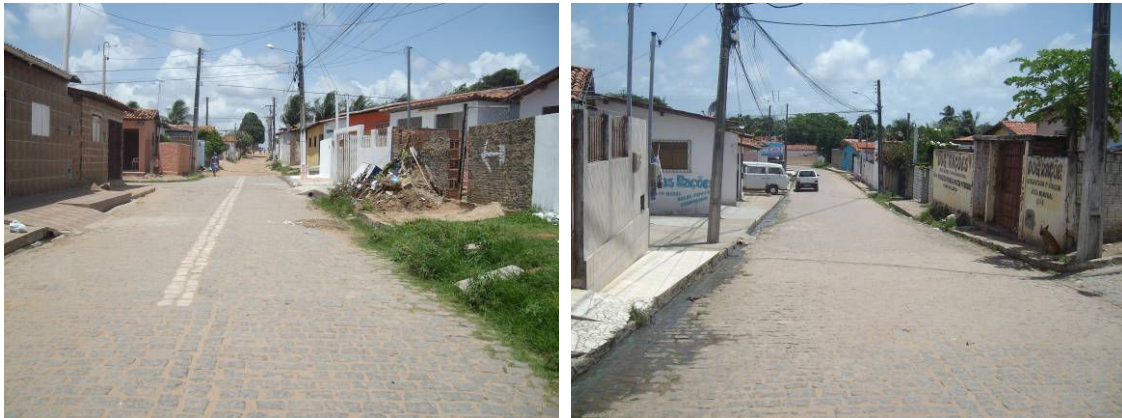
O terreno do assentamento pode ser caracterizado como adequado, pois não apresenta situação de risco relevante. As moradias configuram-se como passíveis de adequação, pois a maioria, embora aglomeradas (geminadas), são construídas em alvenaria e apresentam bom padrão habitacional. As moradias são em alvenaria com cobertura cerâmica.

Figura 286: Padrão habitacional na localidade. Fonte: Idesplan.

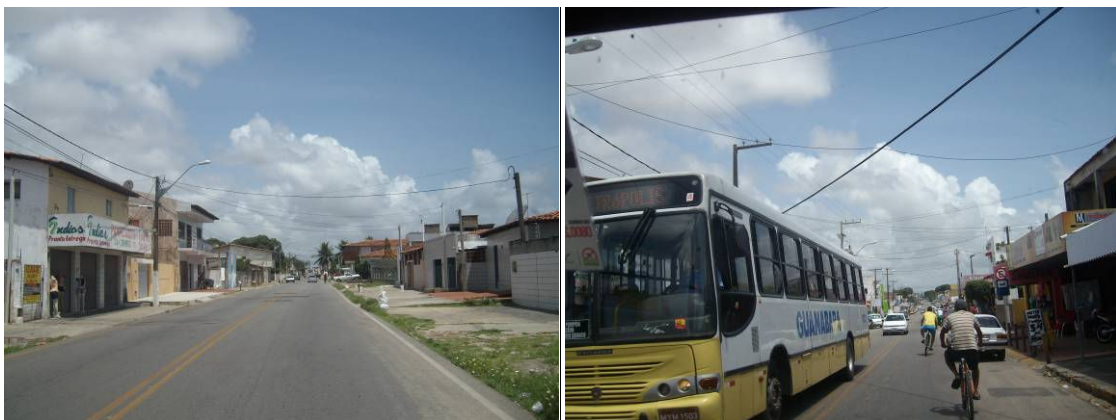
O núcleo possui sistema de abastecimento de água, energia elétrica e rua pavimentada. O terreno onde o mesmo está localizado pode ser considerado adequado. As edificações configuram-se como passíveis de adequação. São construídas em alvenaria com telha cerâmica e apresentam bom padrão habitacional. Não foram identificadas ações de intervenções por projetos urbanísticos viabilizados pelo município ou por órgão federal.

Figura 288: O núcleo denominado Pompéia é urbanizado e consolidado com características de área comercial. Fonte: Idesplan.

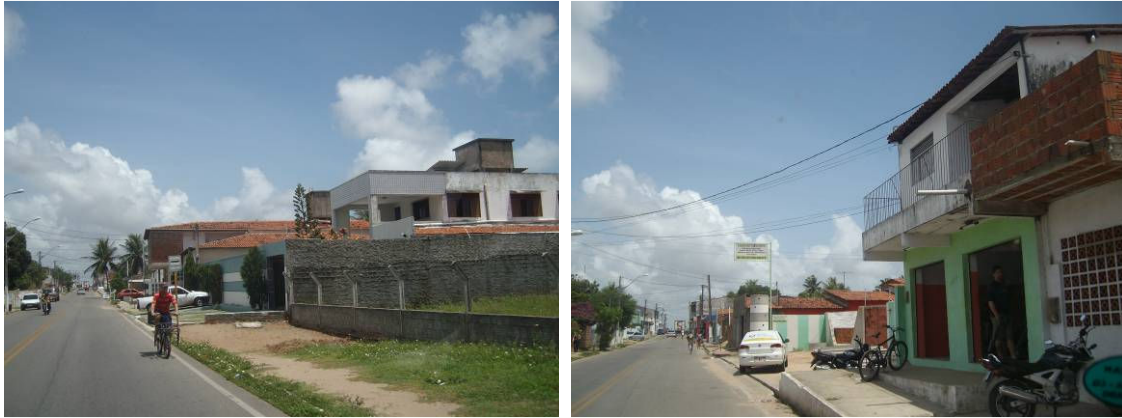
Figura 289: Exemplo de comércios na Pompéia e de uso comercial e misto. Fonte: Idesplan.

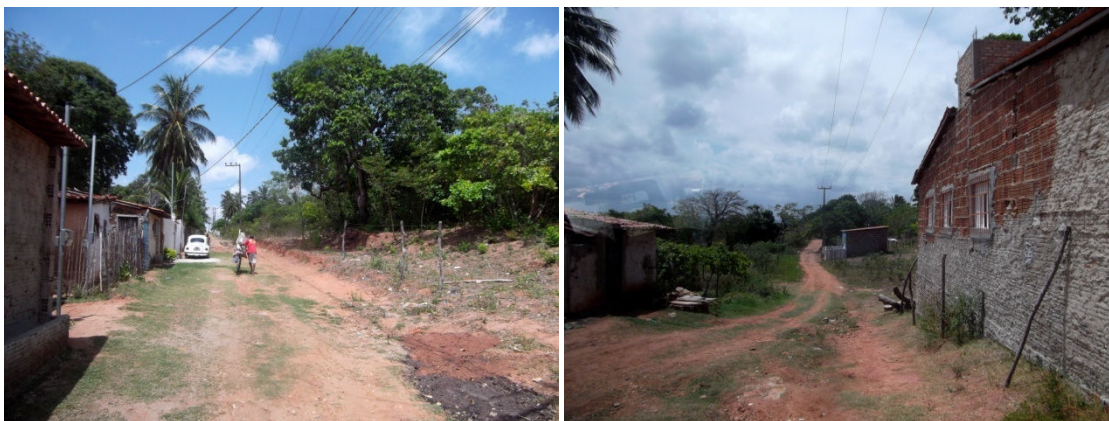
Figura 291: Ruas sem infraestrutura.

Não possui infraestrutura urbana (iluminação, água, drenagem, esgotamento sanitário), população de baixa renda. carroceiros, crescimento do assentamento precário a partir de um padrão de uso e ocupação irregular do solo, área de alta vulnerabilidade social.

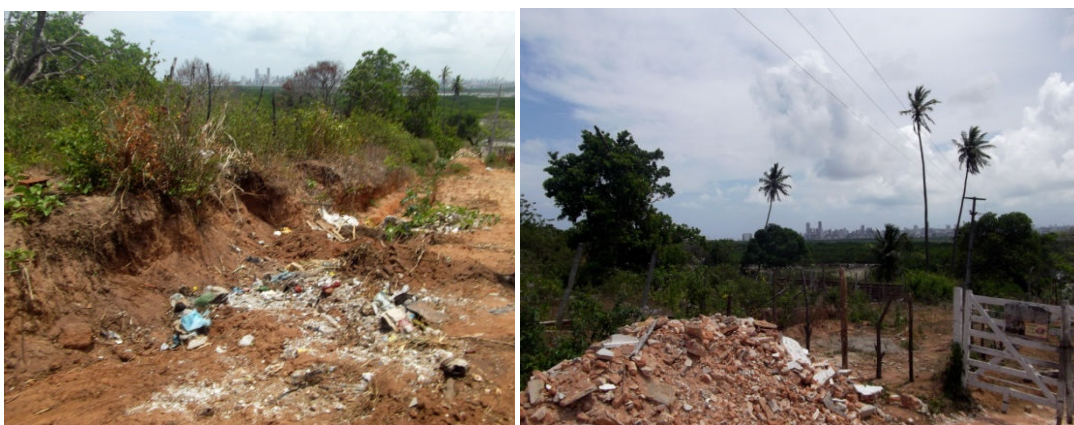
Figura 292: Ruas sem traçado viário e com acúmulo de lixo.

O assentamento limita-se com o Rio Potengi e está próximo a uma nascente, fato que tende a ser um fator de preocupação dado que a ausência de infraestrutura urbana, sobretudo a relativa ao manejo de águas pluviais podem agravar a problemática ambiental na área. Cabe destacar, ainda, que os domicílios não possuem acesso à rede geral de abastecimento de água, nem esgotamento sanitário e nem iluminação elétrica. São, portanto, domicílios que apresentam inadequação com relação aos componentes de infraestrutura. O assentamento é irregular do ponto de vista urbanístico e fundiário, não tendo um traçado viário regular, sem contar que não há oferta de transporte na área, e neste caso as famílias precisam se deslocar para a Avenida Doutor João Medeiros Filho. Outro aspecto importante de ser considerado é que o assentamento Serraria, de acordo com o Plano Diretor 2007, está situado na MIS (Mancha de Interesse Social) e é reconhecida com uma AEIS.

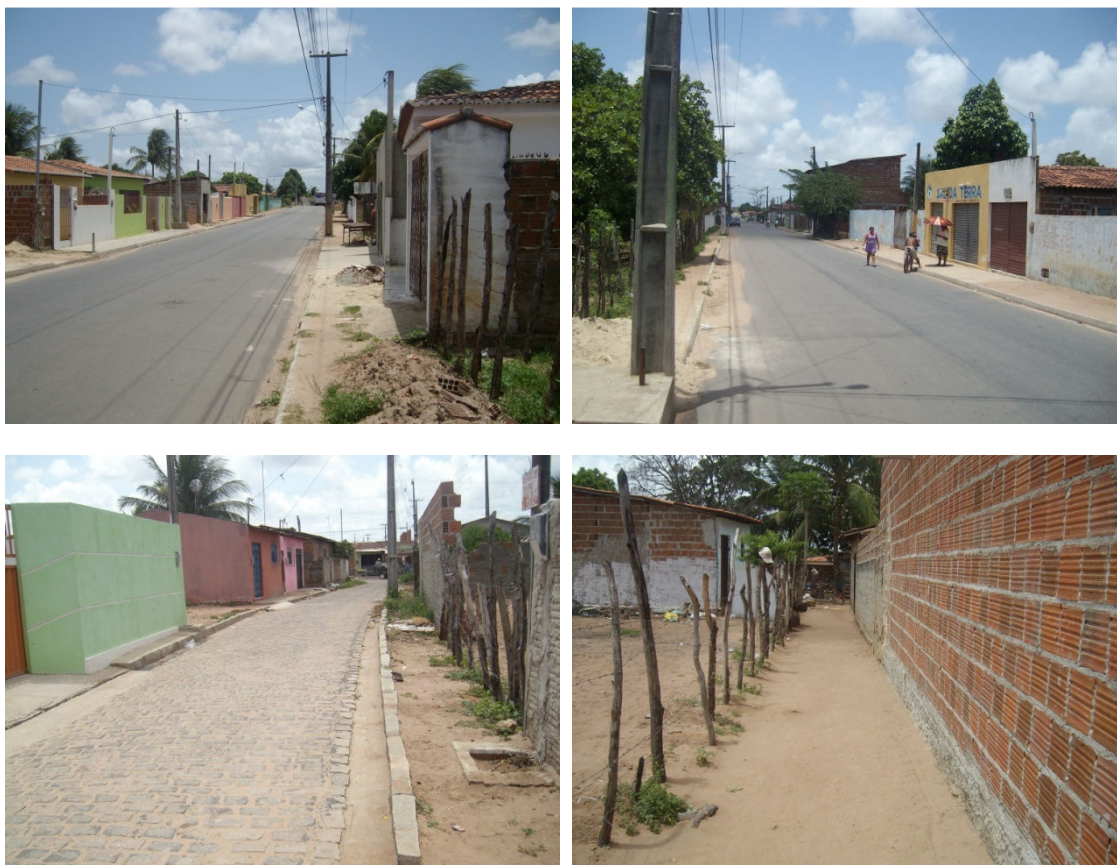
A área é atendida por transporte público, sistema de abastecimento de água, energia, coleta de lixo e as ruas são pavimentadas. Também possui sistema de drenagem de águas pluviais e coleta de esgotos. Ainda assim, o assentamento ainda apresenta áreas com infraestrutura precária, como vilas sem pavimentação. Os moradores apontaram como principal problema da localidade a falta de segurança. Assim, o assentamento pode ser classificado como urbanizado.

Figura 295: Área urbanizada com boa infraestrutura e exemplo de localidade mais precária. Fonte: Idesplan.

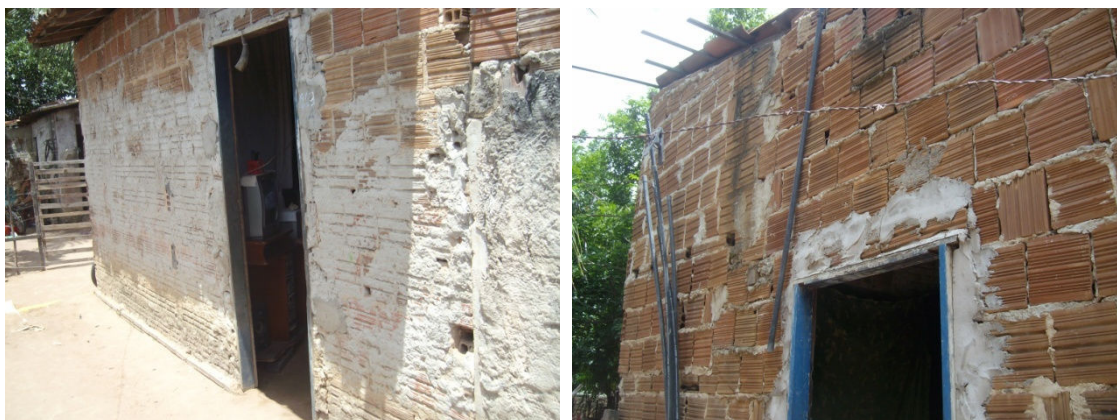
As moradias configuram-se como passíveis de adequação, são construídas em alvenaria e apresentam bom padrão habitacional. Entretanto, ainda foram identificadas algumas moradias com padrão habitacional precário, que, embora também sejam construídas de alvenaria, apresentam problemas na estrutura e nas condições sanitárias, além do problema de coabitação de mais de uma família no mesmo domicílio. O traçado das vias é regular, com ruas bem definidas e boa largura para o acesso de veículos motorizados de porte médio.

Figura 296: Exemplo de moradia com problemas estruturais graves.
Fonte: Idesplan.

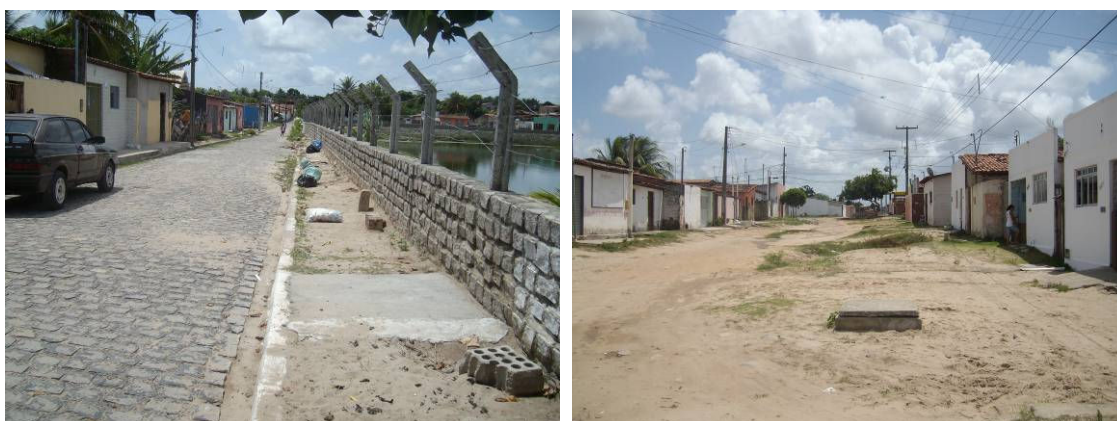
A área é atendida por sistema de abastecimento de água, energia, coleta de lixo. Parte das ruas é pavimentada, o núcleo foi contemplado pelo Programa Natal do Futuro, as demais ruas serão contempladas em etapas posteriores do projeto, que também busca resolver os problemas de alagamento. Assim, o terreno do assentamento pode ser caracterizado como inadequado, visto que apresenta problemas de alagamento, entretanto, a execução da infraestrutura necessária visa resolver esse problema, tornando o terreno adequado.

Figura 298: Contraste entre a área urbanizada e a área mais precária. Fonte: Idesplan.

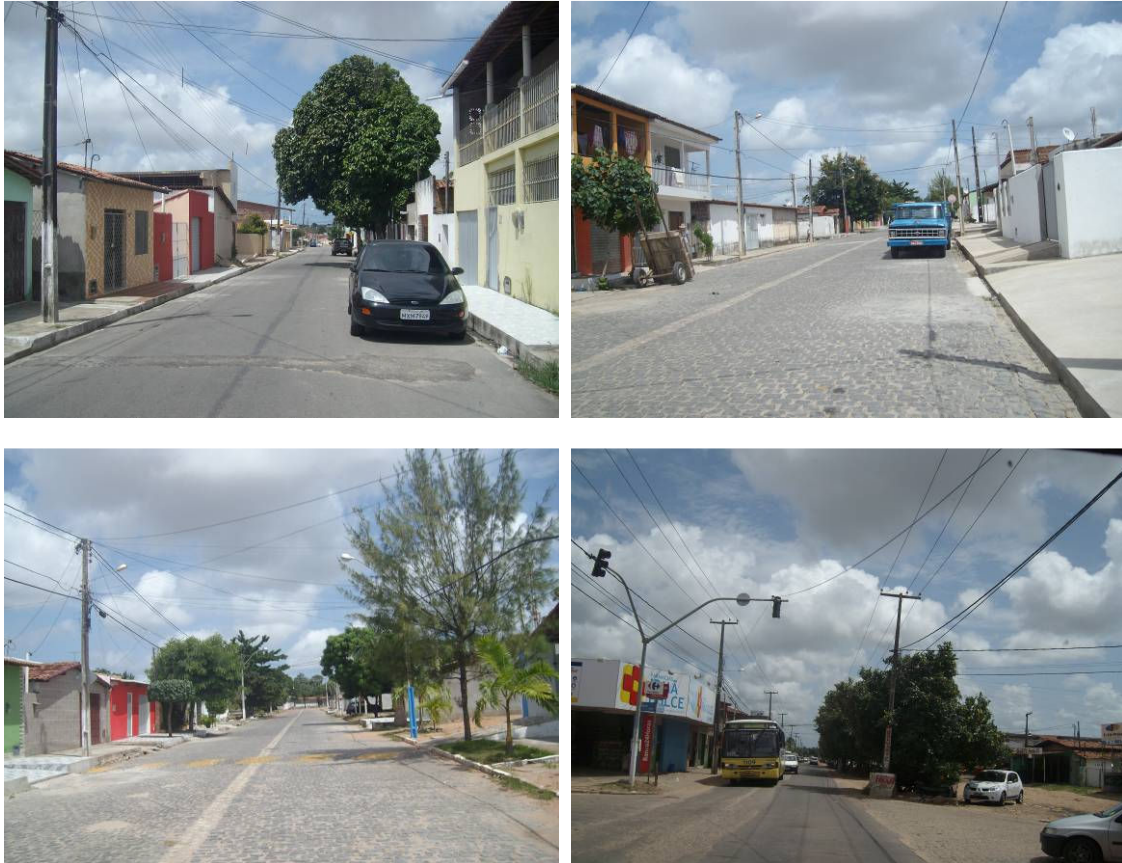
As moradias configuram-se como passíveis de adequação, pois a maioria, embora aglomeradas (geminadas), são construídas em alvenaria e apresentam bom padrão habitacional. As moradias são em alvenaria com cobertura cerâmica e gabarito de uma a dois pavimentos.

Figura 299: Bom padrão habitacional na localidade. Fonte: Idesplan.

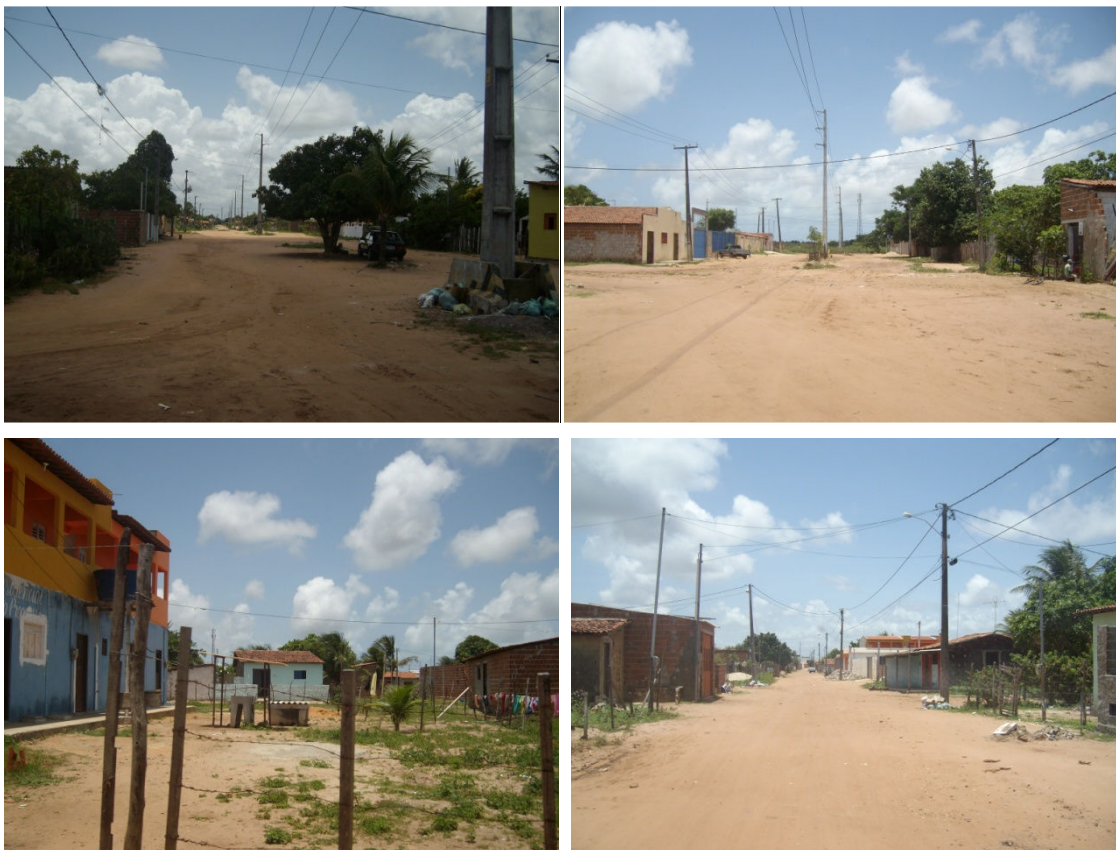
A área é atendida por transporte público, sistema de abastecimento de água, energia, coleta de lixo. Poucas ruas são pavimentadas e não possui sistema de drenagem de águas pluviais nem de coleta de esgotos. A violência também é uma preocupação entre os moradores. Pode ser considerada uma área em processo de urbanização, pois obras de infraestrutura foram iniciadas pelo Programa Natal do Futuro, que estão previstas pra contemplar toda a localidade

O terreno do assentamento pode ser caracterizado como adequado, pois a ocupação pode ser consolidada. As moradias configuram-se como passíveis de adequação, pois são construídas em alvenaria e apresentam bom padrão habitacional. As moradias são em alvenaria com cobertura cerâmica e gabarito de uma a dois pavimentos.

Figura 301: A área é precária quanta a infraestrutura, mas apresenta bom padrão habitacional e condições de ser consolidada. Fonte: Idesplan

O traçado das vias é regular, com ruas bem definidas e boa largura para o acesso de veículos motorizados de porte médio. Assim como nas localidades vizinhas, a área foi contemplada pelo Programa Natal do Futuro, que contempla obras de infraestrutura, como pavimentação das vias, sistema de drenagem de águas pluviais e de esgoto, lagoas de captação. Entretanto, na localidade em estudo, as obras ainda estão em fase inicial.

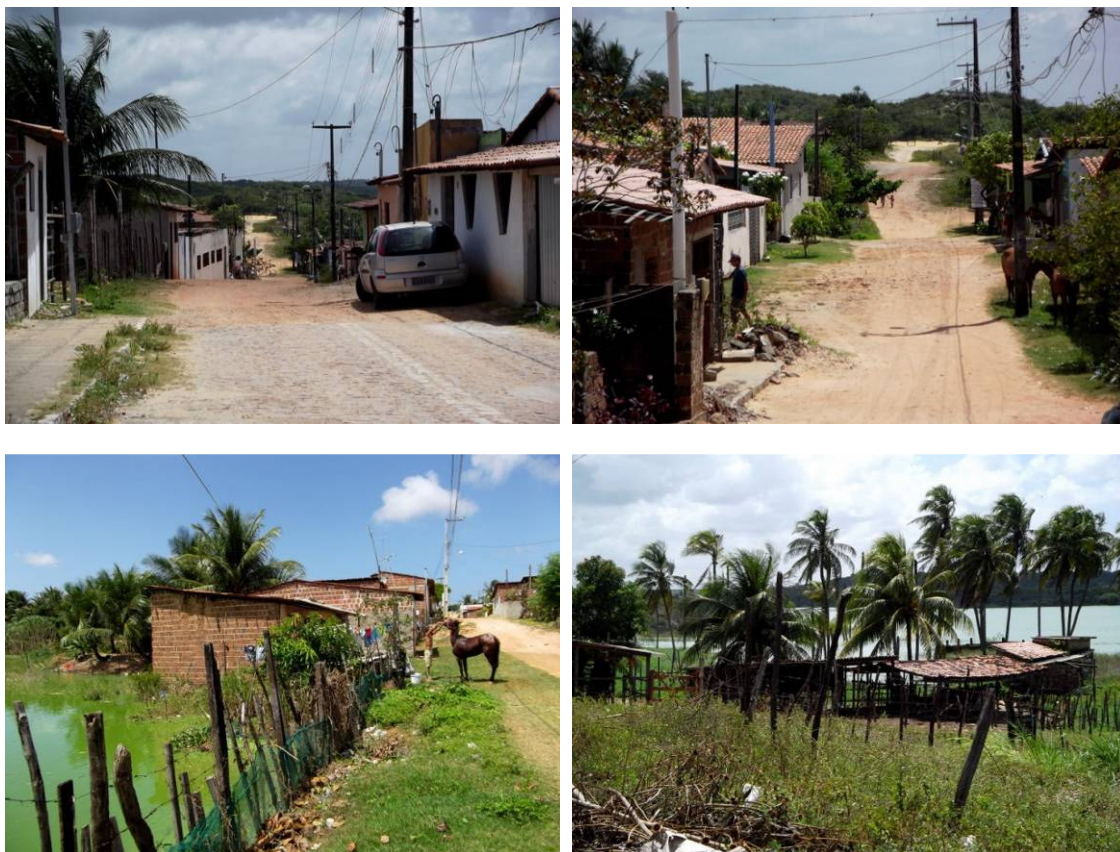
O terreno ocupado pela favela configura-se como impróprio à sua consolidação, em virtude da ocupação predominante em margem de lagoa, o que configura situação de instabilidade do solo propício à inundações.

Figura 303: Fotos expõem o terreno de ocupação do assentamento da favela do Eldorado. Fonte: Idesplan

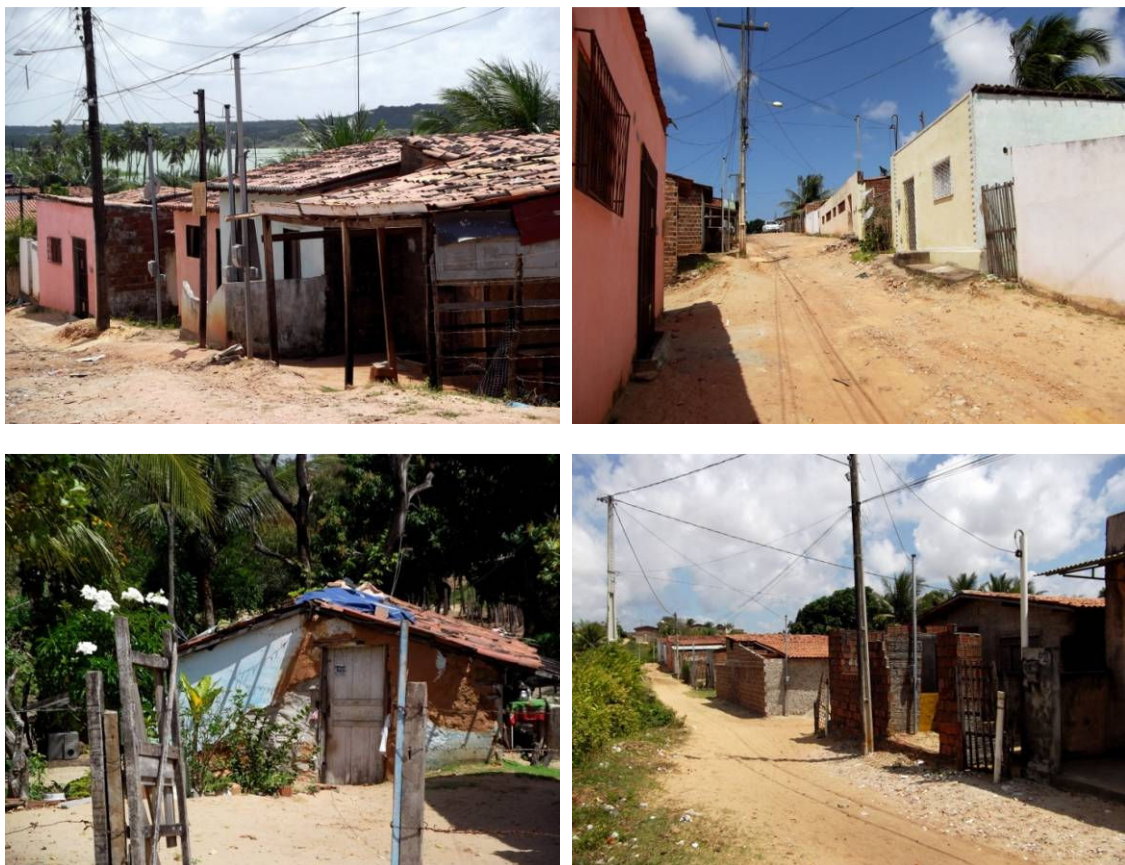
Figura 305: Tipologia das unidades predominantes. Favela Eldorado. Fonte: Idesplan.

O padrão construtivo degrada-se à medida que se avança na Zona de Proteção nas ruas e vielas. As moradias possuem, predominantemente, coberturas cerâmicas, predominando o gabarito de um pavimento, embora sejam identificados usos mistos (Residência - comércio / "bares" e "bodegas")

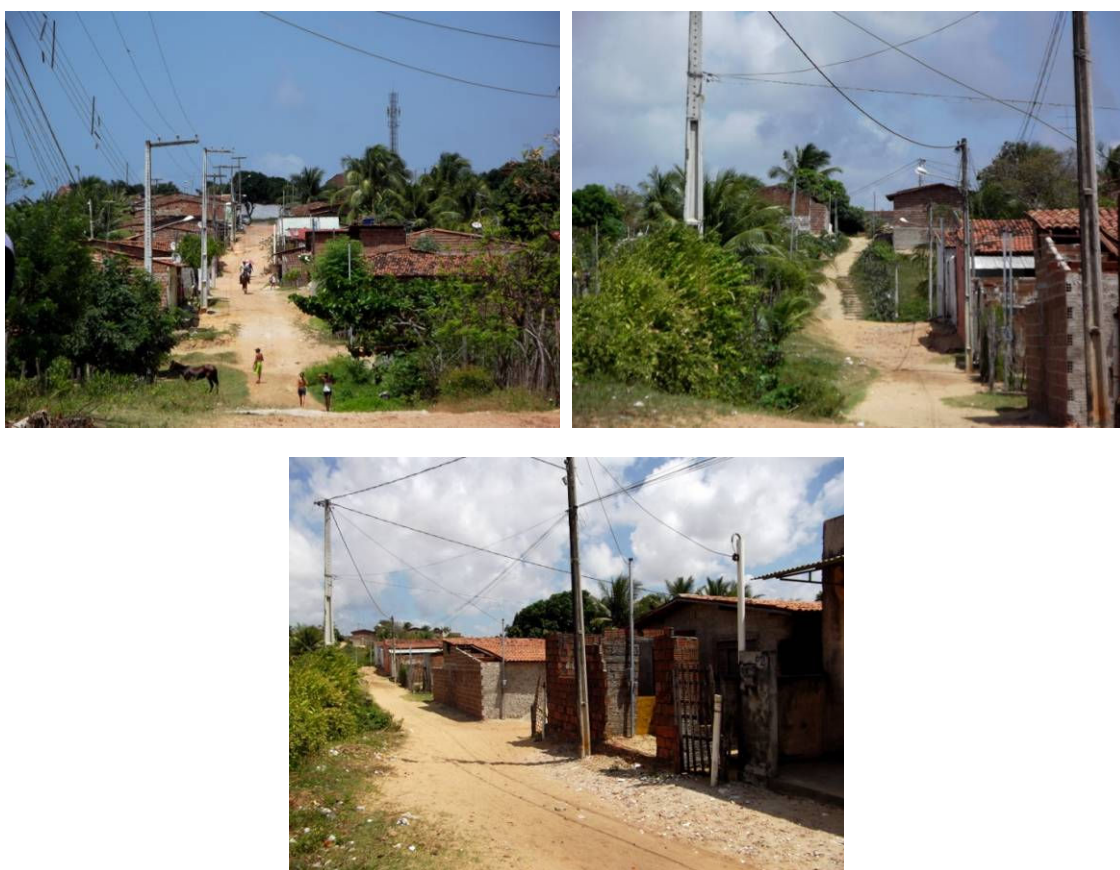
Figura 306: Fotos expõem a configuração do traçado, vielas e pavimentações. Fonte: Idesplan.

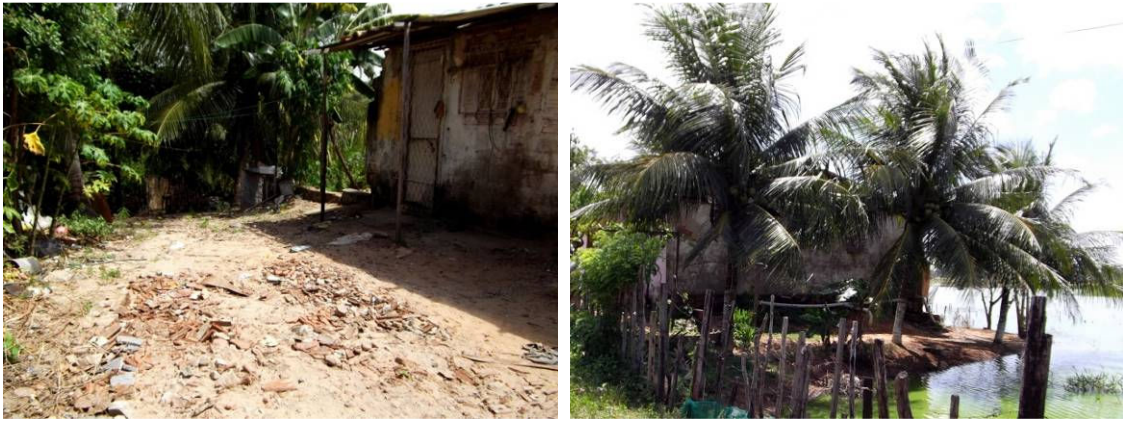
A área de assentamento da favela não possui sistema de esgotamento sanitário sendo despejados resíduos na área da lagoa. Apresentam sistema de abastecimento água energia elétrica precários, bem como a iluminação pública. Apresenta problemas quanto ao atendimento da coleta de lixo que não atinge certas áreas do assentamento em virtude da instabilidade do solo (Carros de grande porte "atolam").

Figura 307: Edificações depositam resíduos de esgoto direto na lagoa. Favela do Eldorado. Fonte: Idesplan.

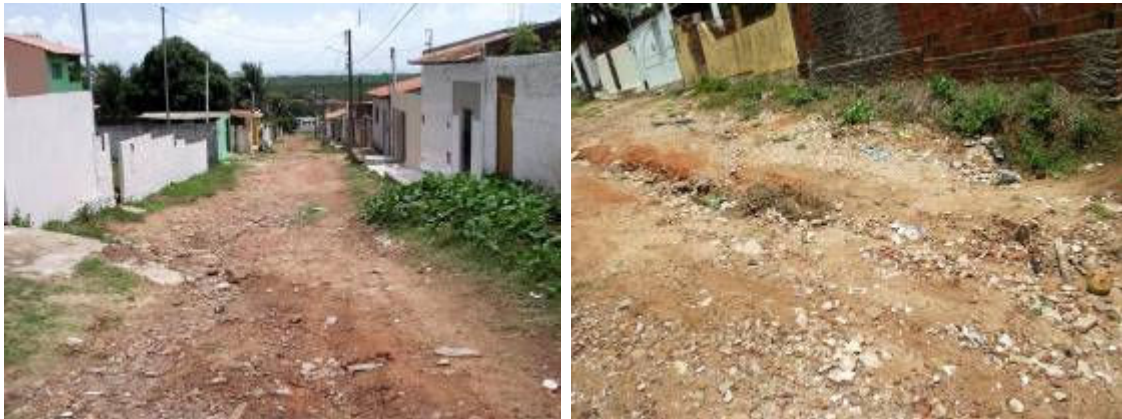
Outros pontos não descritos no PMRR foram identificados apresentando problemas de alagamento. De acordo com os moradores, algumas ruas apresentam graves problemas de alagamento no período de chuvas, o que pôde ser observado no desgaste do solo, que se apresenta cascalhento, e na construção de barreiras pelos próprios moradores, para evitar o alagamento de suas casas, que mesmo assim, apresentam problemas em suas estruturas.

Figura 309: Rua com problemas de alagamento apresenta solo bastante desgastado e com a formação de uma ravina. Fonte: Idesplan.

Devido a inclinação natural do terreno, algumas casas acabam sendo alagando. Além disso, outras ruas sofrem com problemas de assoreamento decorrente do fluxo natural da água. Tais problemas de alagamento podem ser resolvidos com um projeto de drenagem de águas pluviais, saneamento básico e pavimentação das ruas, sem necessidade de remoção das habitações.

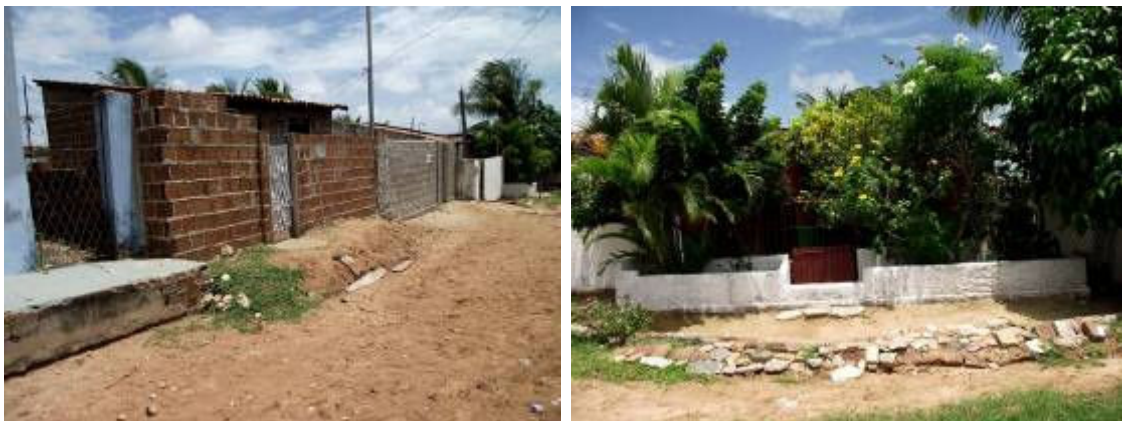
Figura 310: Barreiras construídas pelos moradores para impedir o alagamento de suas casas. Fonte: Idesplan.

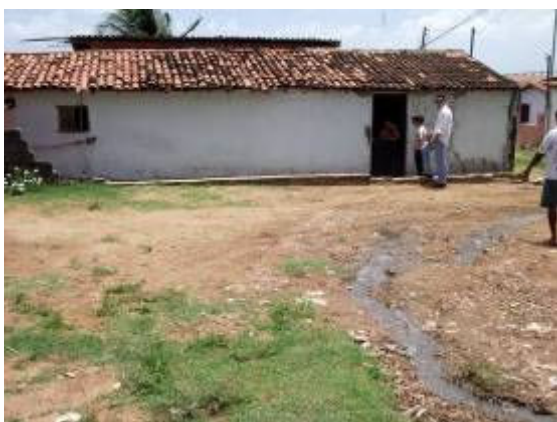
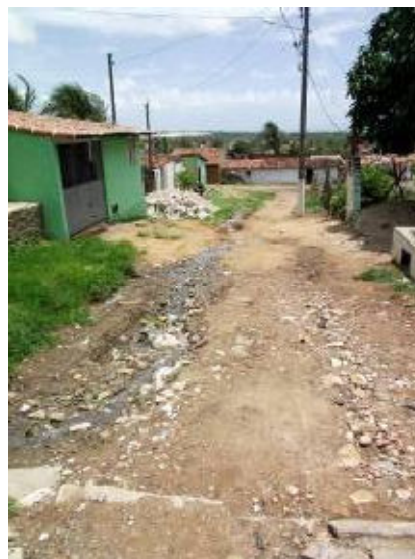
Figura 311: Casa localizada em um dos pontos de alagamento e rua com problemas de alagamento e assoreamento do solo, onde corre um esgoto nos períodos secos.
Fonte: Idesplan.

As habitações desse assentamento estão em um terreno facilmente alagável em função da proximidade com o Rio Potengi e com o mangue, entretanto, essa situação pode ser resolvida com obras de infraestrutura, como sistema de drenagem de águas pluviais, de coleta de esgotos e pavimentação das vias. O terreno pode ser considerado inadequado, entretanto a ocupação pode ser consolidada com a execução das obras de infraestrutura descritas acima.

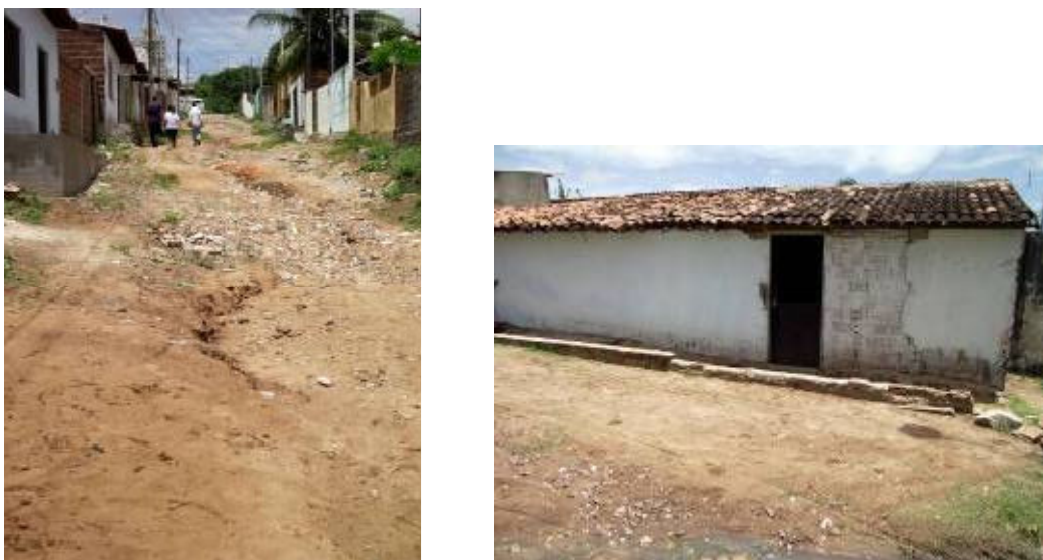
O assentamento apresenta habitações em alvenaria com cobertura cerâmica, boa parte com bom padrão habitacional, apresentando banheiro com instalações adequadas. Os maiores problemas encontrados nas habitações estão naquelas que apresentam problemas na estrutura, principalmente decorrente dos problemas de alagamento associado à falta de qualidade dos materiais utilizados e a falta de manutenção. Predominam as habitações de um pavimento.

Figura 313: Padrão habitacional predominante com casas de alvenaria e de um pavimento e casa apresentando problemas na estrutura. Fonte:Idesplan.

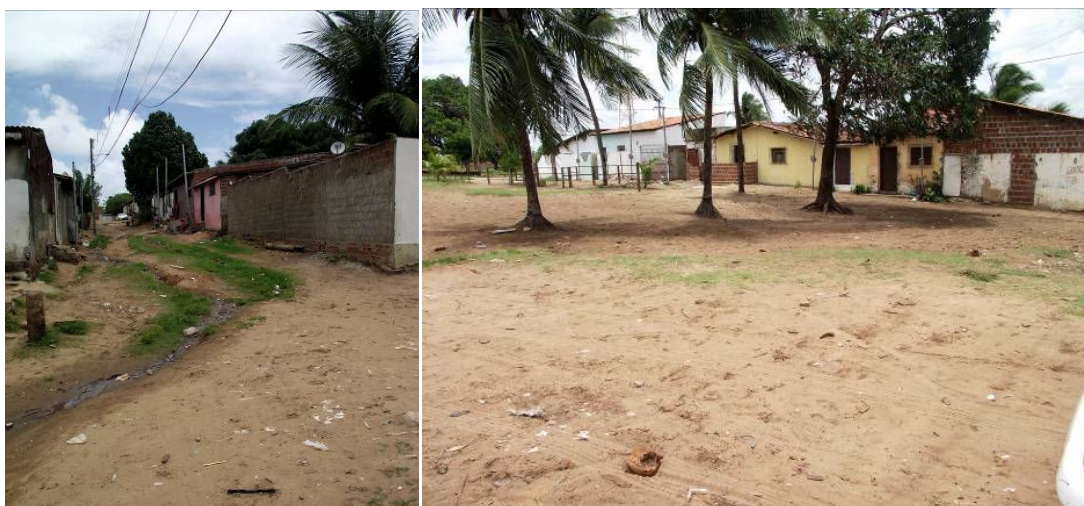
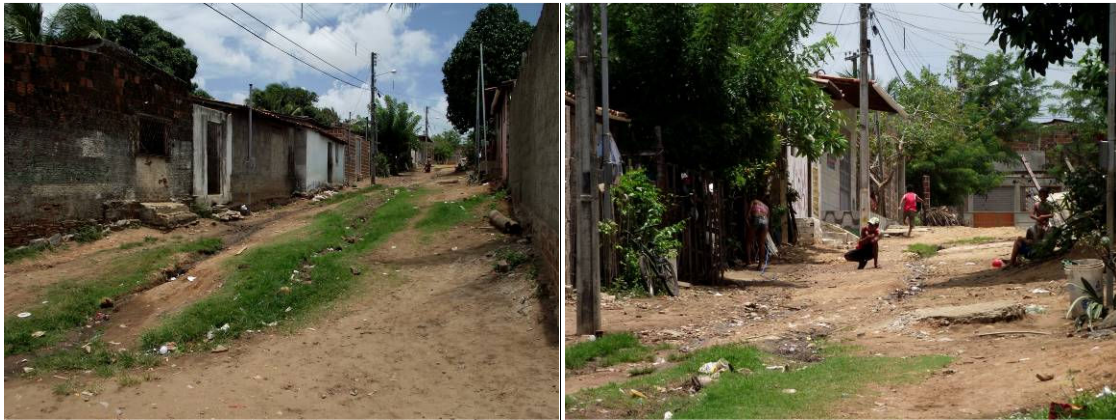
Figura 315: Características do assentamento Raio do Sol, com vias degradadas, assoreamento bastante desenvolvido e esgoto a céu aberto. Fonte: Idesplan.

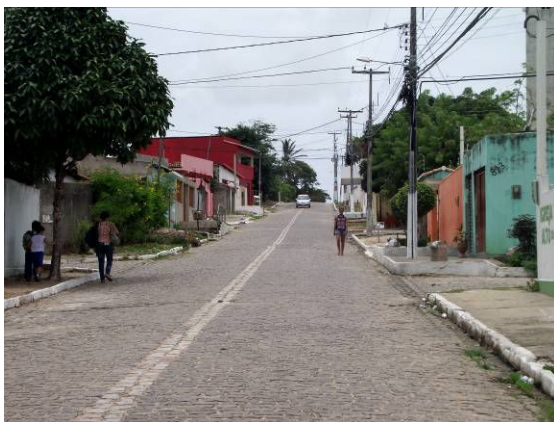
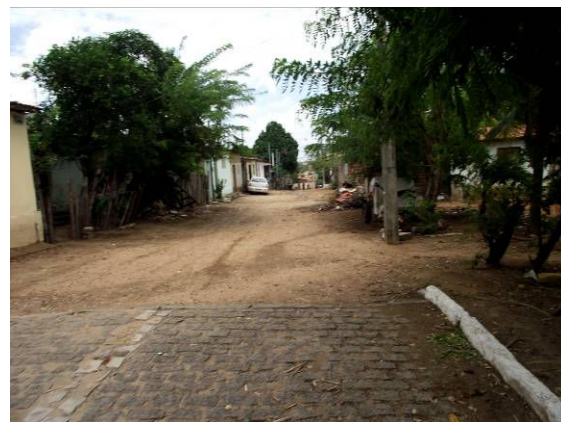
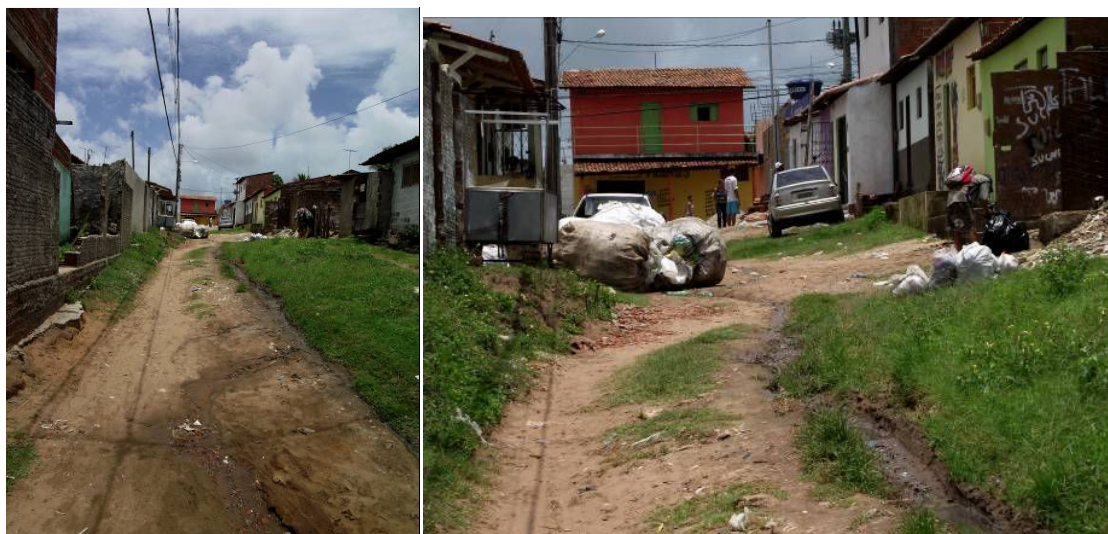
Figura 317: As vias principais são pavimentadas e apresentam boa infraestrutura, entretanto, as vias no interior das quadras estão bastante degradadas, assim como em Raio do Sol.
Fonte: Idesplan.
