PLANO LOCAL DE HABITAÇÃO DE INTERESSE SOCIAL

Etapa 02 DIAGNÓSTICO DO SETOR HABITACIONAL

PREFEITURA MUNICIPAL DE NATAL
ESTADO DO RIO GRANDE DO NORTE

Junho de 2013

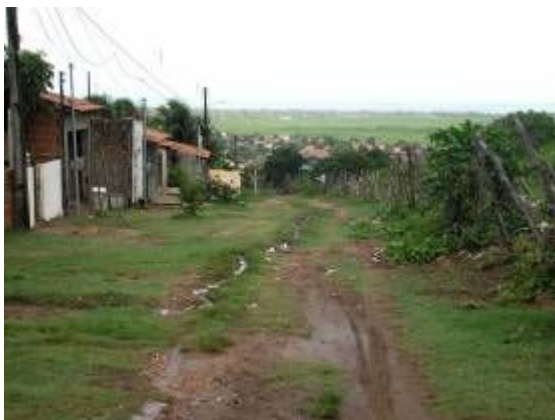
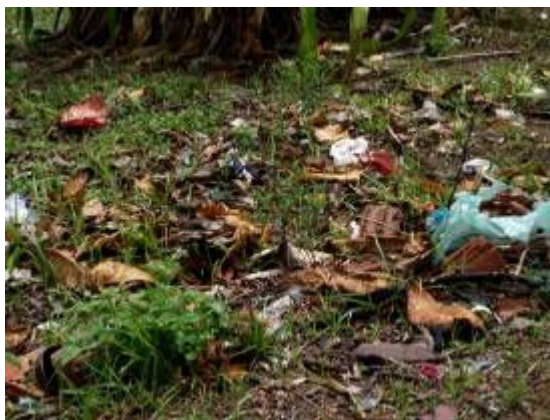
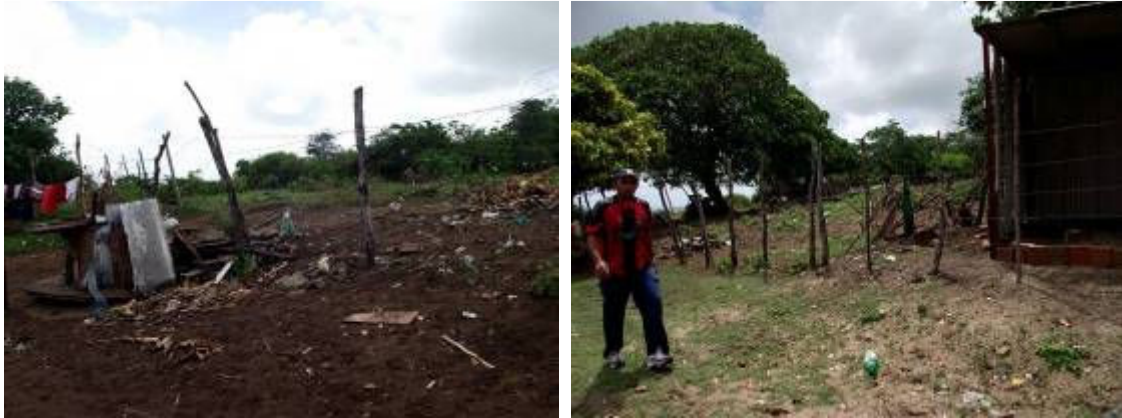
O assentamento possui sistema de abastecimento de água e energia elétrica, mas não possui sistema de drenagem de águas pluviais, saneamento básico nem pavimentação nas vias. A única via pavimentada é a rua principal (Rua Const. Severino Bezerra), as demais ruas, além da falta de pavimentação apresentam problemas de drenagem, o que dificulta o tráfego de veículos, inclusive o da coleta de lixo, que passa apenas na rua principal, contribuindo para o acúmulo de lixo nas demais ruas. Assim, o assentamento pode ser classificado como parcialmente urbanizado, pois apresenta serviços como redes de água e energia, além de um traçado integrado ao sistema viário principal.

Figura 319: Vista da Rua Rio Salgado, os problemas de falta de pavimentação e alagamento dificultam a passagem do carro de coleta de lixo, contribuindo para o acúmulo de lixo. Fonte:Idesplan.

As habitações desse assentamento estão em um terreno facilmente alagável em função da proximidade com o Rio Potengi e com o mangue, situação semelhante a do núcleo do Alto da Torre. Da mesma forma, essa situação pode ser resolvida com obras de infraestrutura, como sistema de drenagem de águas pluviais, de coleta de esgotos e pavimentação das vias. O terreno pode ser considerado inadequado, entretanto a ocupação pode ser consolidada com a execução das obras de infraestrutura descritas acima.

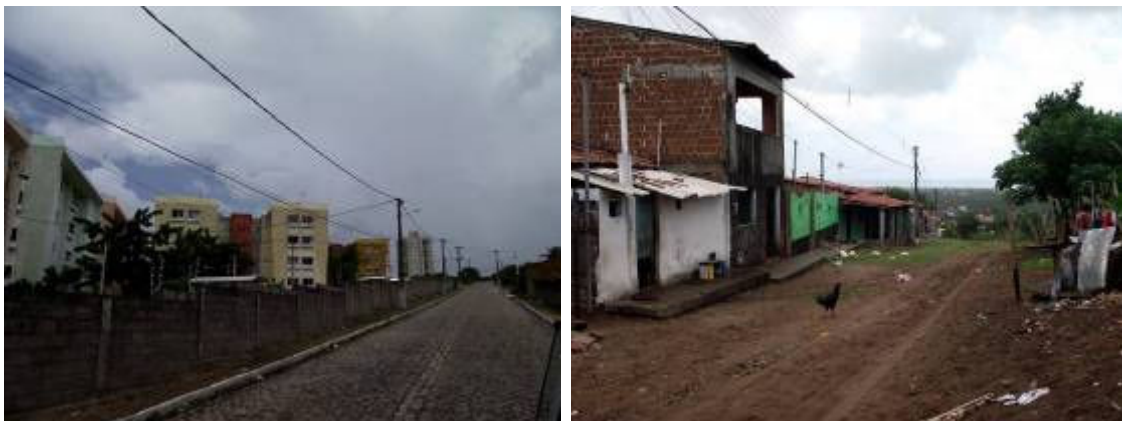
Figura 320: Rua Const. Severino Bezerra, uma das duas ruas pavimentadas da localidade, e Rua Rio Salgado, rua sem pavimentação do assentamento Salinas. Fonte:Idesplan.

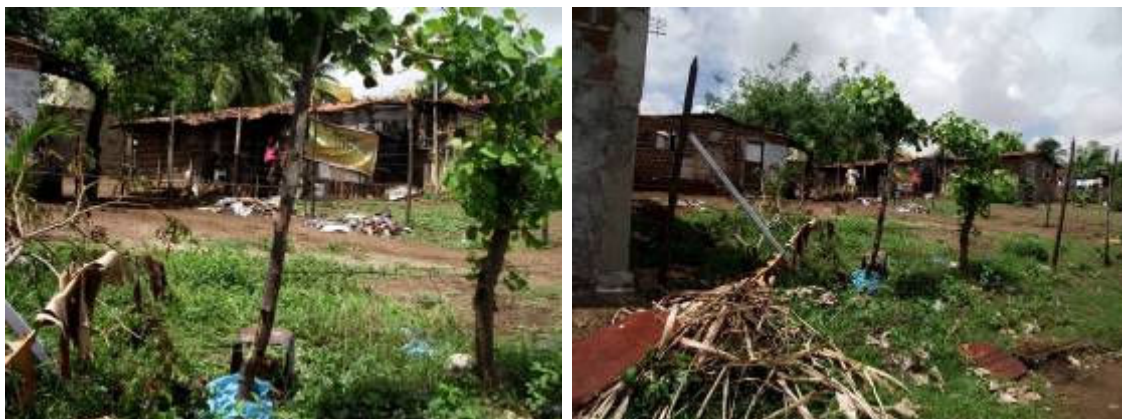
O padrão habitacional nessa localidade é bastante precário. Embora a maior parte das moradias seja de alvenaria com cobertura cerâmica e passível de adequação, apresentam problemas na estrutura, pouca salubridade e instalações sanitárias bastante precárias. Foram identificadas ainda moradias

Figura 321: Moradias com padrão habitacional precário. Fonte:Idesplan.

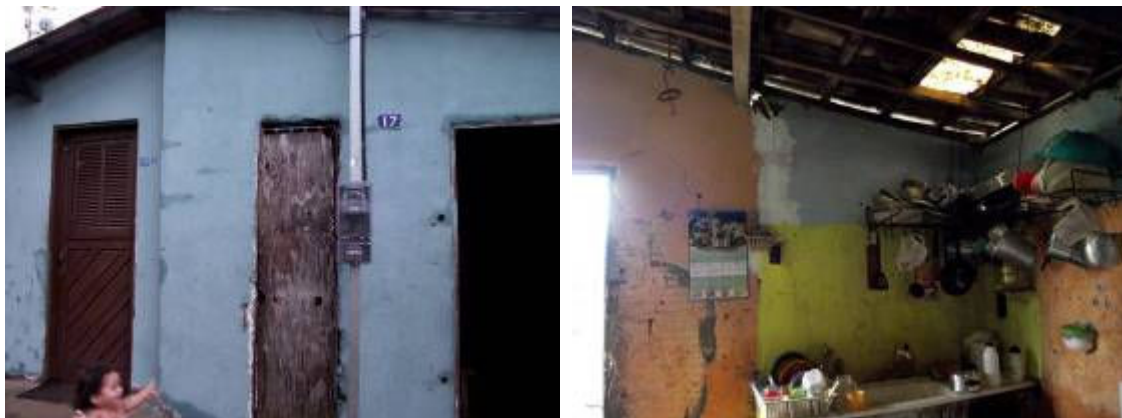
Figura 322: Moradias com o padrão habitacional precário, com problemas na estrutura e utilização de alguns materiais improvisados. Fonte:Idesplan.

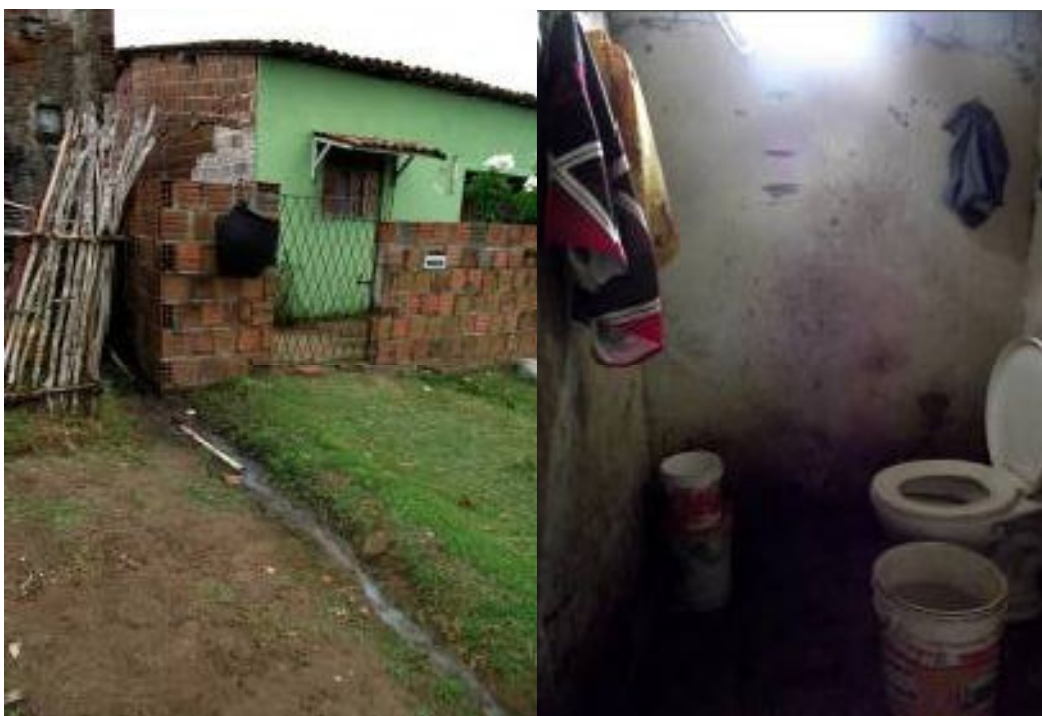
Figura 323: Moradia passível de adequação, em alvenaria, e banheiro com instalações precárias. Fonte:Idesplan.

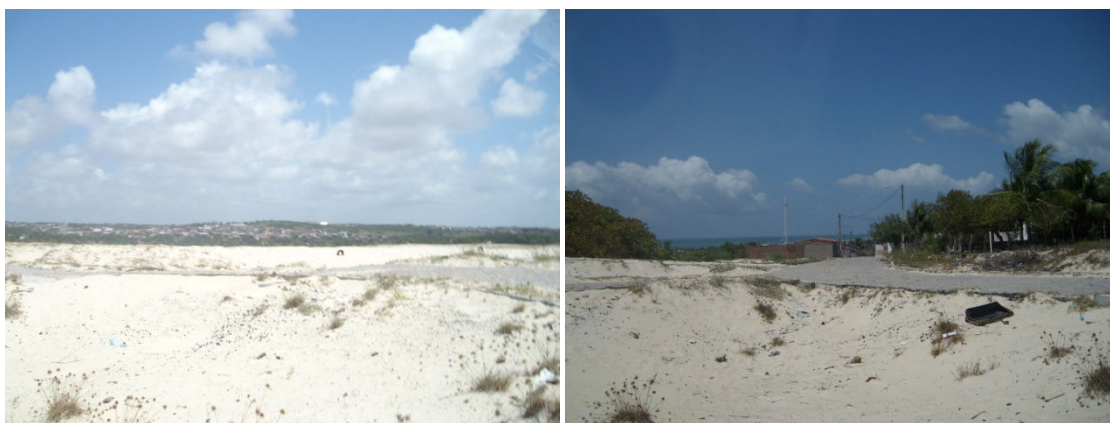
assentamento se localiza numa área de dunas móveis sujeita a deslizamentos e erosão. Apresenta também problemas de inundações pluviais decorrentes da falta de urbanização." (p.106) O impacto sócioambiental e físicoterritorial causado pela ocupação dessa área é significativo.

Figura 326: cordão dunar na comunidade África. Fonte:Idesplan.

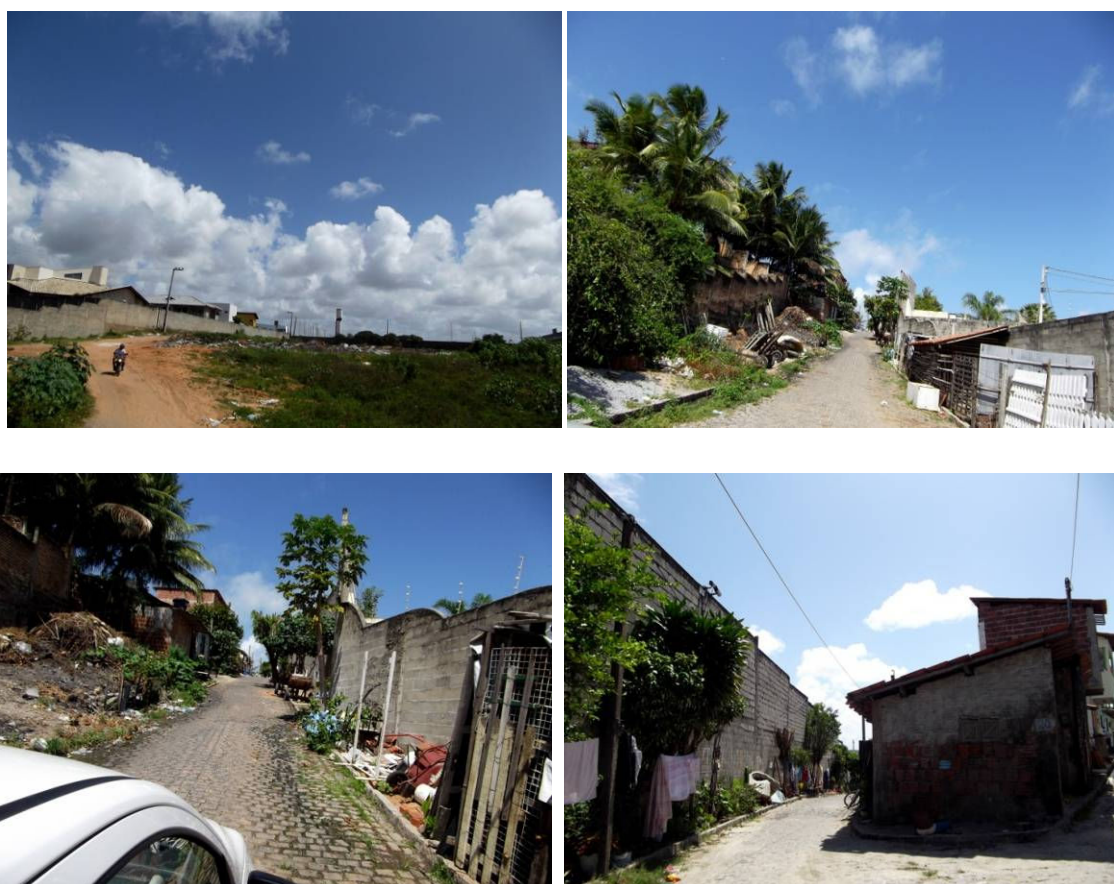
Figura 336: Fotos expõem o terreno de ocupação da comunidade Pôr do Sol. Fonte: Idesplan.

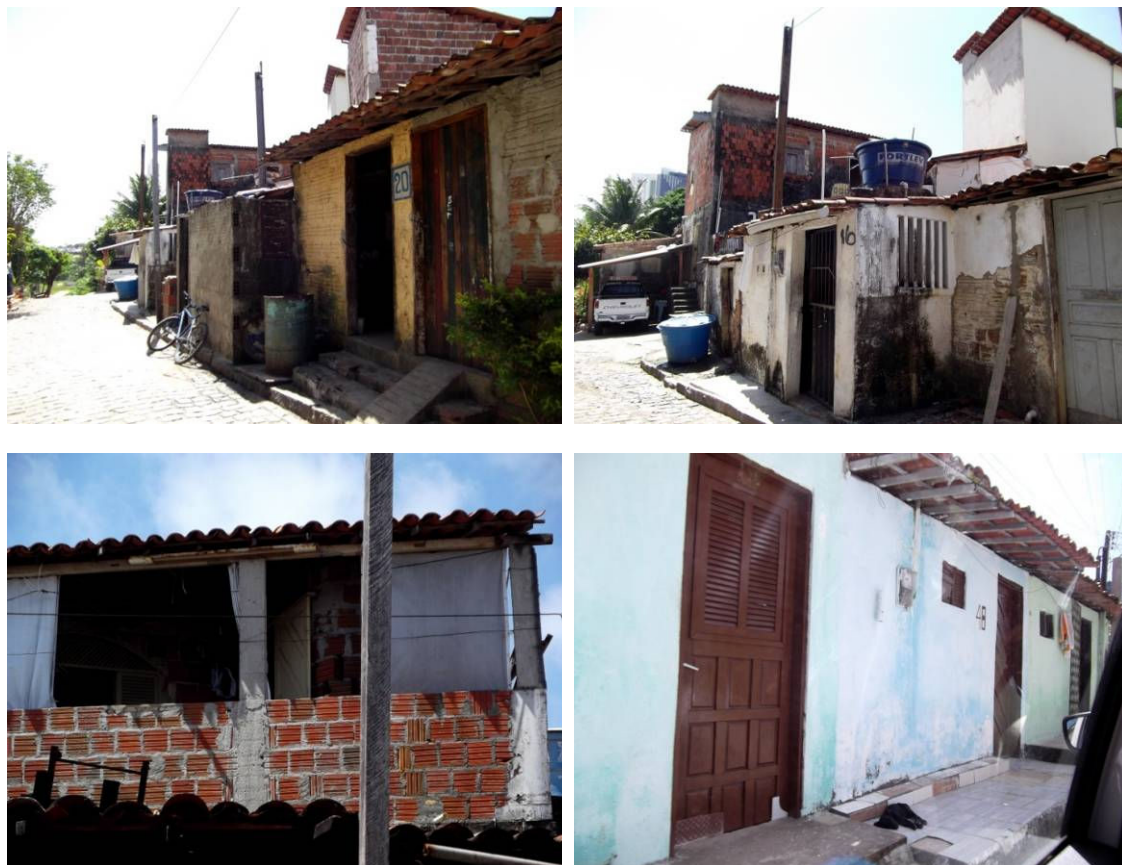
A maioria das moradias, se configuram como impróprias para adequação, pois mesmo construídas com materiais como alvenaria a qualidade e a situação de degradação dos materiais empregados comprometem a qualidade de vida das famílias. O padrão construtivo empregado nas edificações é de baixa qualidade e apresentam predominantemente, coberturas com telhas do tipo cerâmica, predominando o gabarito de um pavimento,

Figura 337: Tipologia das unidades e situação das edificações. Comunidade Pôr do Sol.
Fonte: Idesplan.

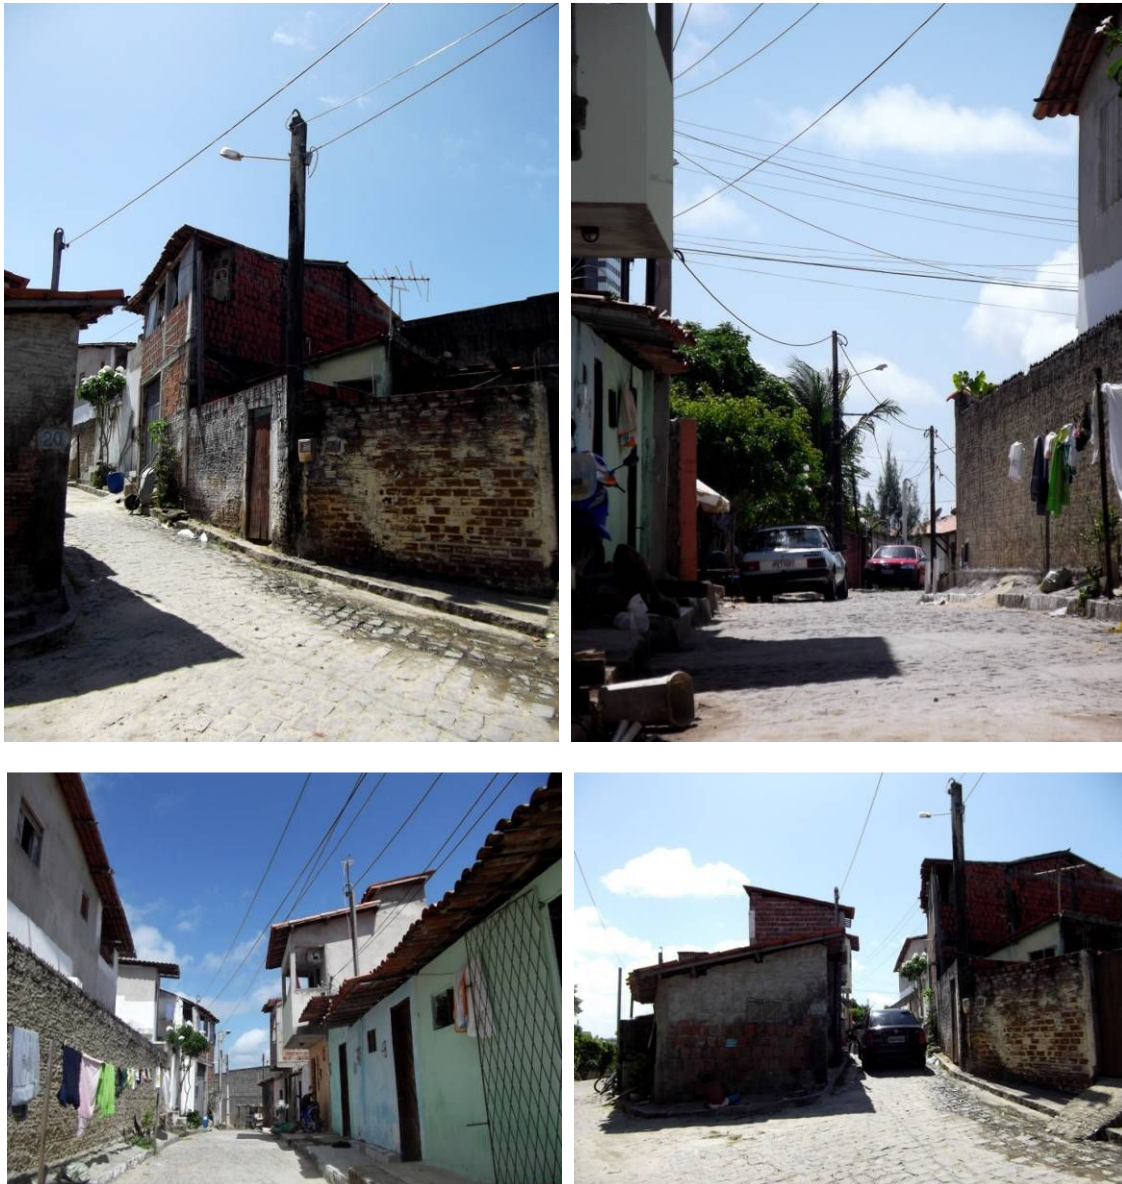
O traçado do assentamento pode ser considerado do tipo linear com disposição de edificações em "aglomerado", apresentando duas vias estreitas margeando o assentamento. A microacessibilidade é comprometida em função do estreitamento da via, gerada pela ocupação irregular, a qual não permite a construção de passeios junto ao tráfego de veículos. O assentamento está inserido entre vias pavimentadas por paralelepípedo.

Figura 338: Fotos expõem a configuração do traçado da Comunidade Pôr do Sol.
Fonte: Idesplan.

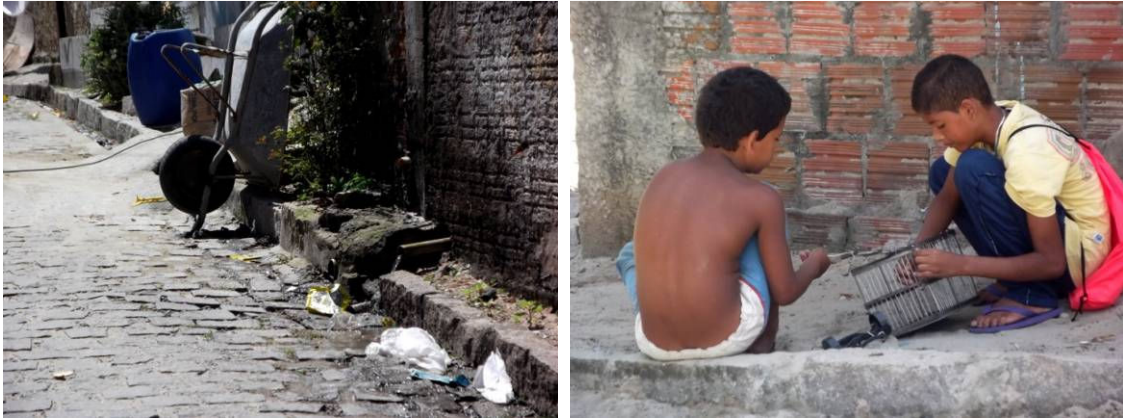
Quanto a infraestrutura não foram identificadas galerias de esgoto e abastecimento formal de energia elétrica às edificações. Apresenta rede de iluminação Pública. Águas servidas circulam à céu aberto. Segundo moradores o abastecimento de água existe porém não é regular. Existe coleta de lixo que atende as casas do conjunto e a comunidade utiliza o serviço depositando os resíduos em outras ruas.

Figura 339: Águas servidas circulam à céu aberto. Crianças brincam em áreas insalubres.
Fonte: Idesplan.

Quanto às intervenções, pode ser considerado um assentamento com intervenções pontuais de infraestrutura (utiliza infraestrutura do conjunto), porém não foram identificadas ações macro de intervenção urbana.

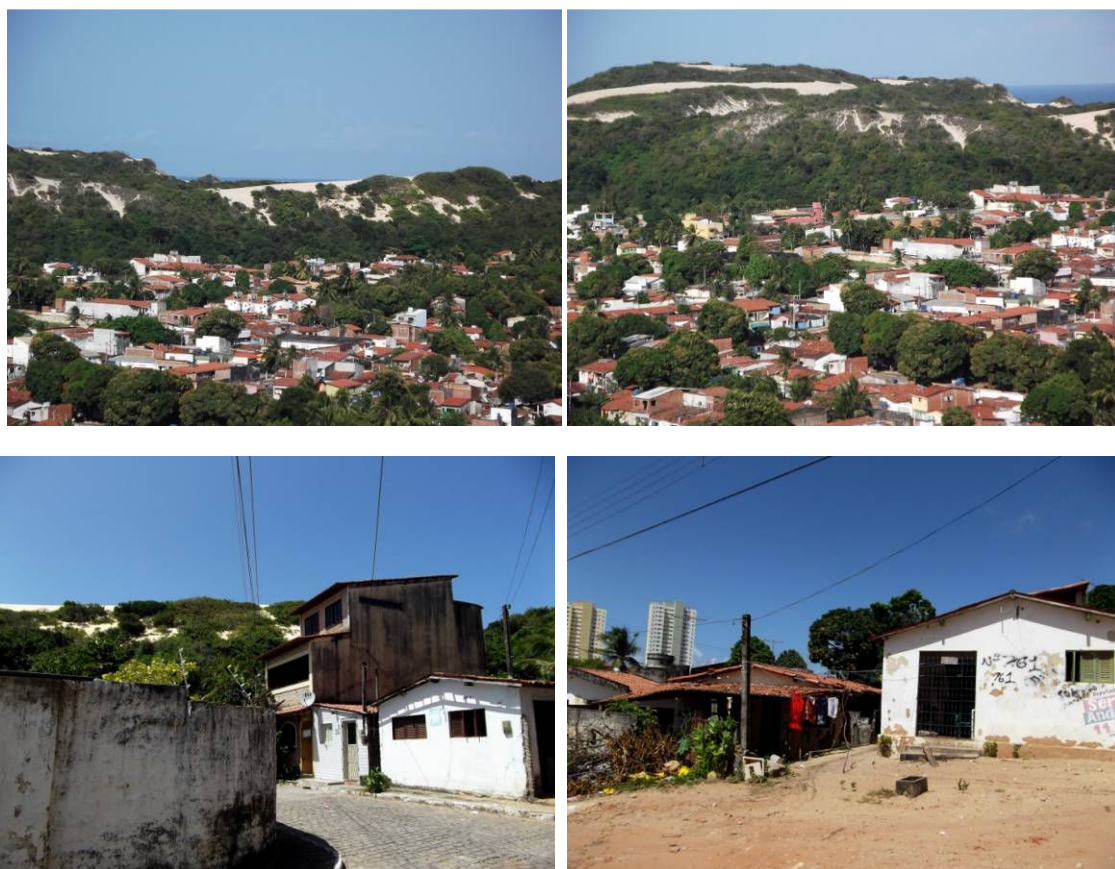
O terreno ocupado pelos assentamentos configura-se como parcialmente impróprios à sua consolidação, em virtude da ocupar áreas de

instabilidade de solo dunar, o que ocasiona deslizamentos para o interior das edificações.

Figura 341: Fotos expõem o tipo de solo dos terrenos ocupados pelos assentamentos precários, na Vila de Ponta Negra. Fonte:Idesplan.

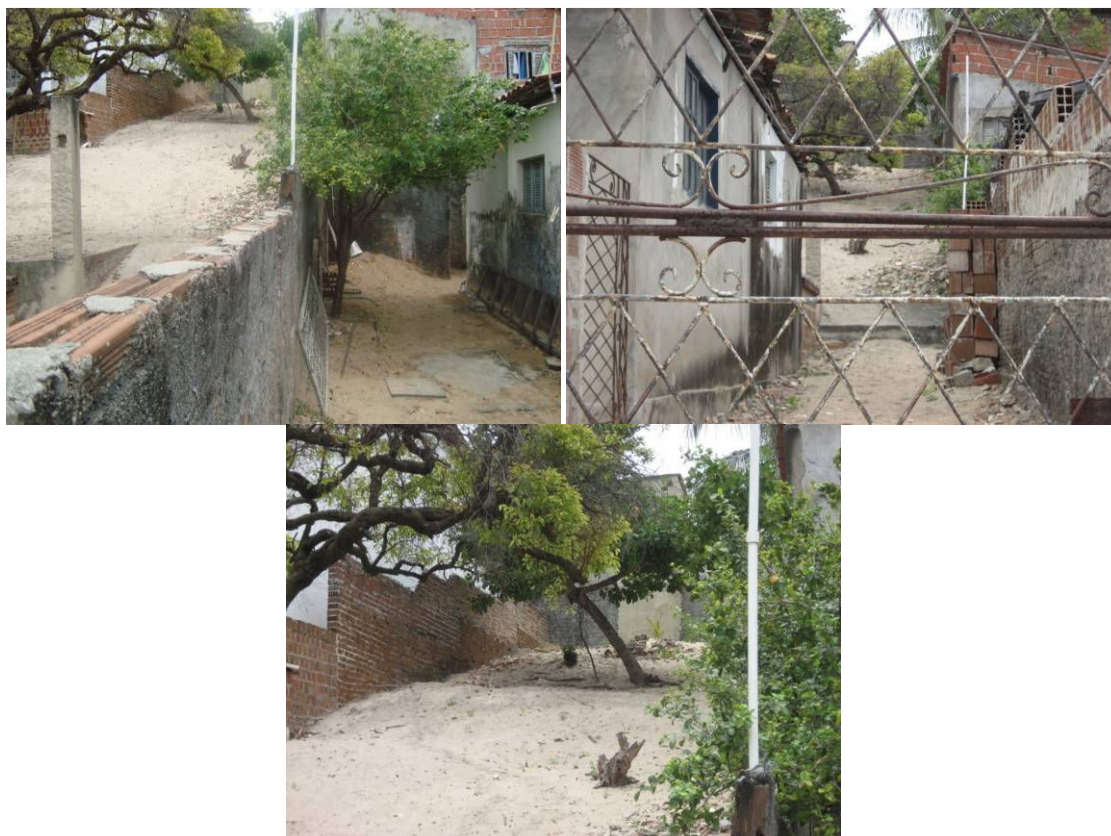
Figura 342: Fotos expõem o tipo de solo dos terrenos ocupados pelos assentamentos precários. na Vila de Ponta Negra. Fonte: Elisânia Alves,2011.

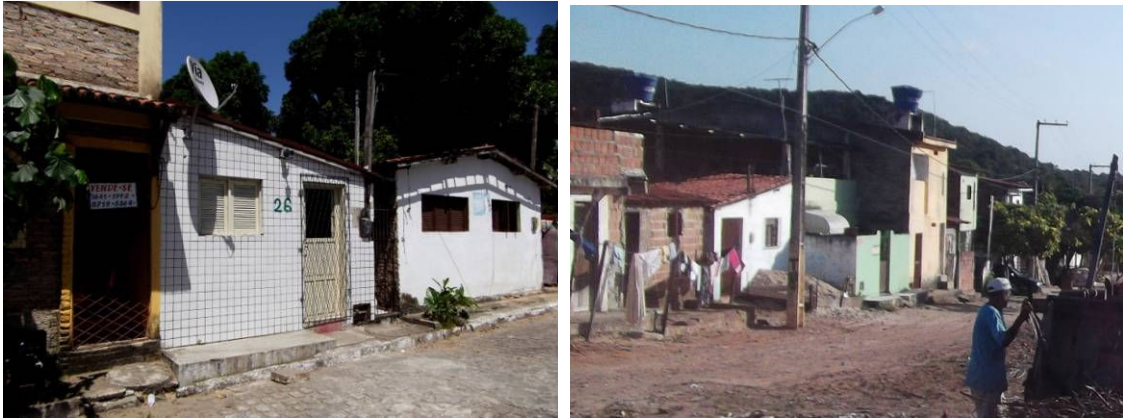
As moradias se classificam como impróprias para adequação e uso, embora sejam construídas com materiais como alvenaria; alguns apresentam baixa qualidade construtiva. Em algumas, são identificados materiais construtivos que comprometem a qualidade da moradia; geralmente as casas que se encontram margeando os limites da ZPA6 apresentam sua estrutura comprometida por rachaduras. Apresentam condições de moradia variando ao longo do trecho demarcado, com unidades apresentando baixos e médios padrões construtivos.

Figura 343: Tipologia das edificações. Fonte:Idesplan.

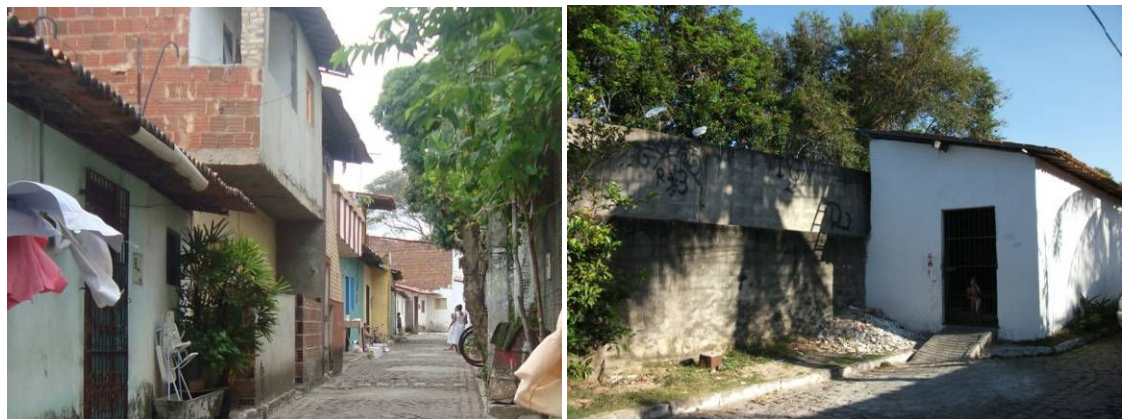
As moradias possuem, predominantemente, coberturas cerâmicas, predominando o gabarito de um pavimento, embora existam edificações com dois e até três pavimentos, seguindo a conformação do relevo.

Figura 344: Edificações lindeiras a ZPA6. Fonte:Idesplan.

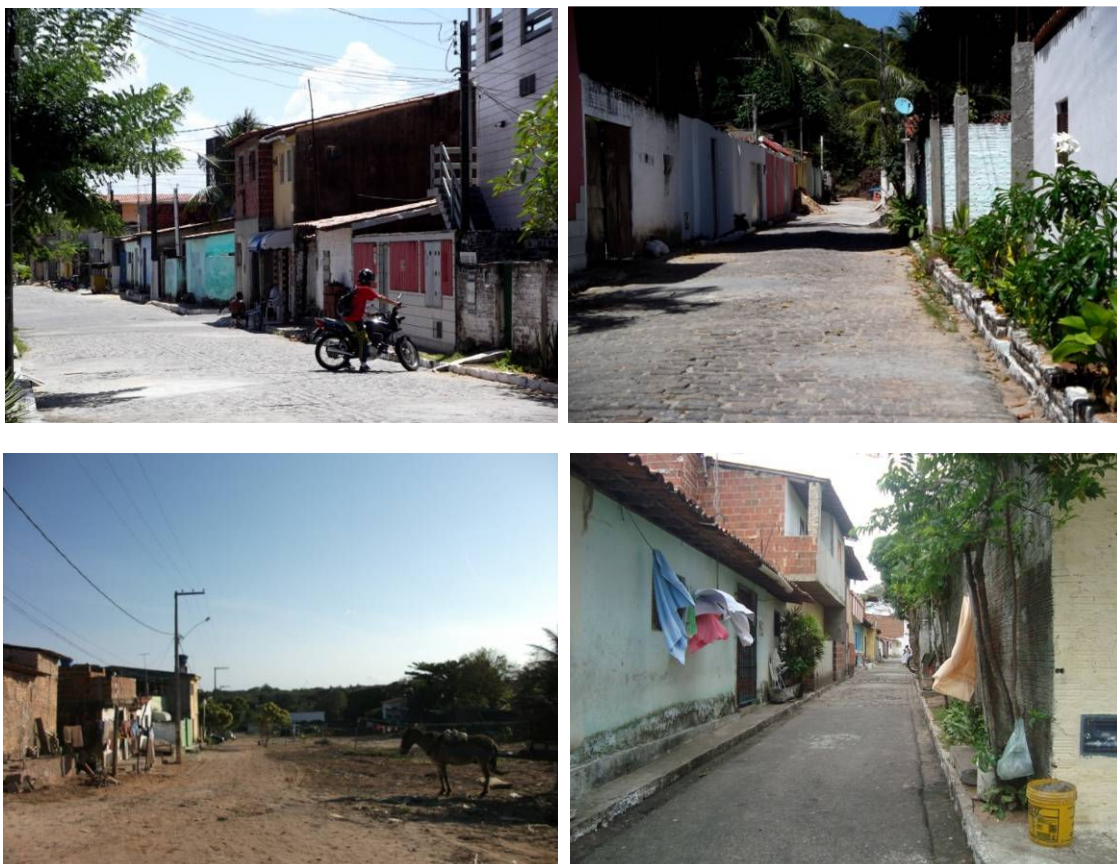
O traçado dos assentamentos pode ser considerado do tipo "aglomerado" seguindo o alinhamento do muro que limita a Zona de Proteção ambiental, apresentando uma composição de vielas onde as edificações vão seguindo o seu alinhamento irregular e estreito.

Embora os assentamentos estejam em uma área bem servida por ruas largas e bem estruturadas, apresenta alguns trechos com comprometimento da Macro-acessibilidade, em função da configuração do traçado o qual torna-se inacessível para veículos de pequeno médio e grande portes. O entorno das edificações é estruturado por vias asfaltadas e ou em paralelepípedo com

importante demanda de fluxos. Apresenta vias internas de alguns trechos sem pavimentação.

Figura 345: Fotos expõem trechos da configuração do traçado, viela e pavimentações.
Fonte: Idesplan.

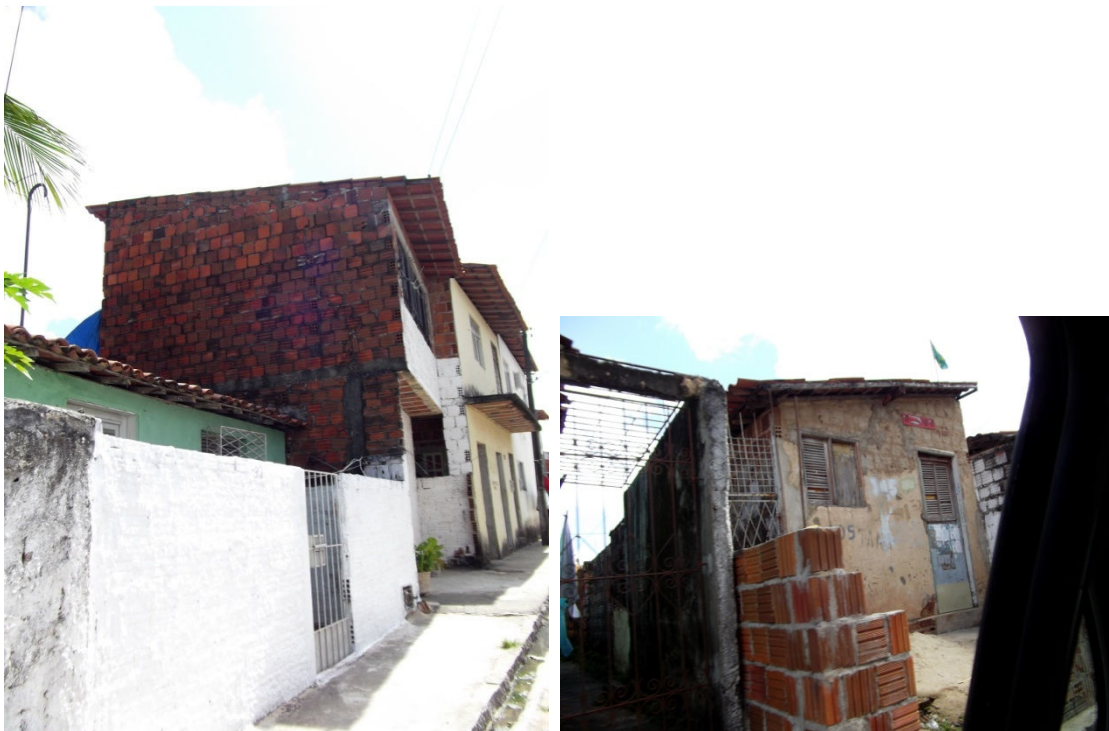
Segundo o IBGE (Censo 2010) existem 83 domicílios e 302 habitantes. O uso predominante é residencial e o gabarito predominante é de um pavimento, tendo sido observadas algumas edificações com dois pavimentos.

Figura 348: Exemplos de edificações com um e dois pavimentos.Fonte: IDESPPLAN

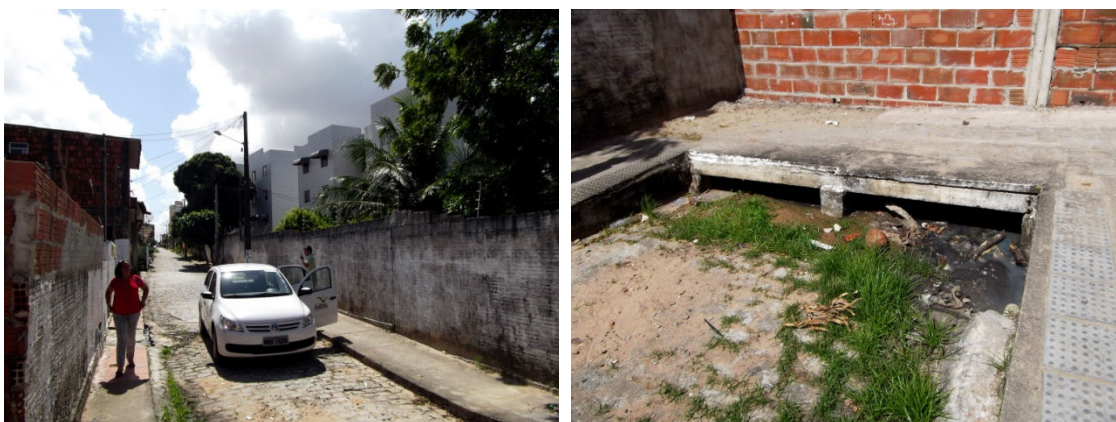
As ruas são pavimentadas e atendidas por sistema de abastecimento de água, energia e coleta de lixo. A comunidade está inserida em uma área com intensa ocupação de condomínios fechados, o que contribui para a exclusão social dos moradores desse assentamento. O assentamento pode ser classificado, quanto a sua urbanização, como “com intervenções pontuais”, pois se trata de um assentamento consolidável, onde foram realizadas algumas obras de infraestrutura.

Figura 349: Exemplos de intervenções pontuais.Fonte:IDESPPLAN

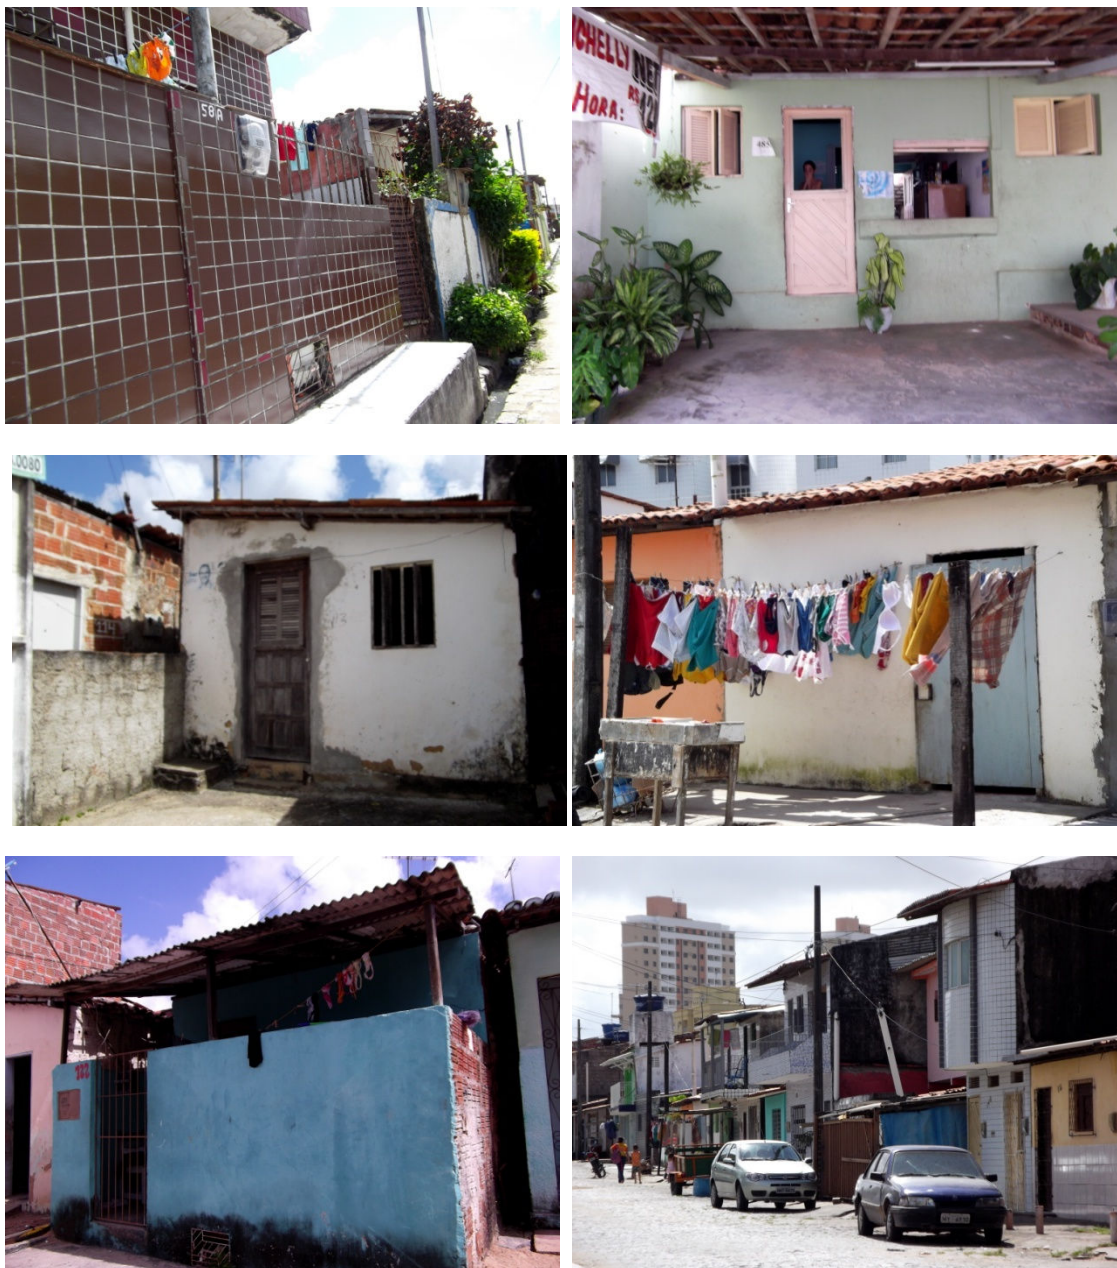
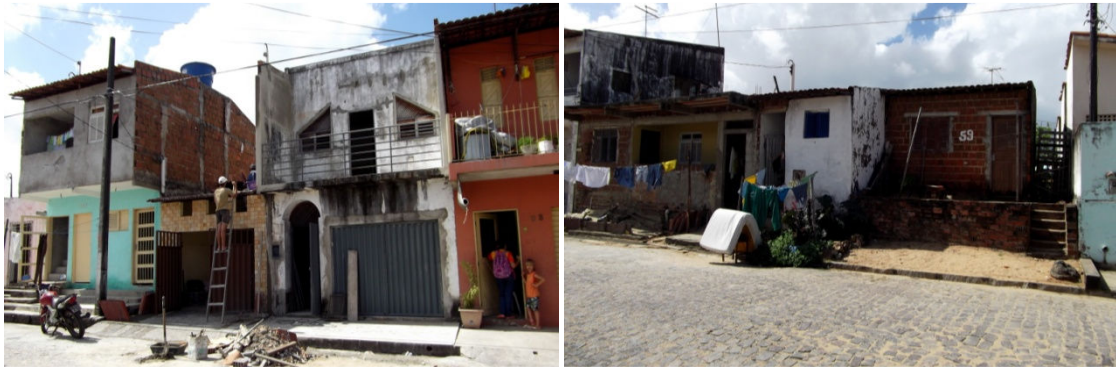
Poucas são as edificações construídas com materiais que apresentam bom padrão construtivo, com moradias em alvenaria e telha cerâmica, piso e instalações sanitárias adequadas.

Figura 350: Exemplos de tipologias e padrões construtivos. Fonte: IDESPPLAN

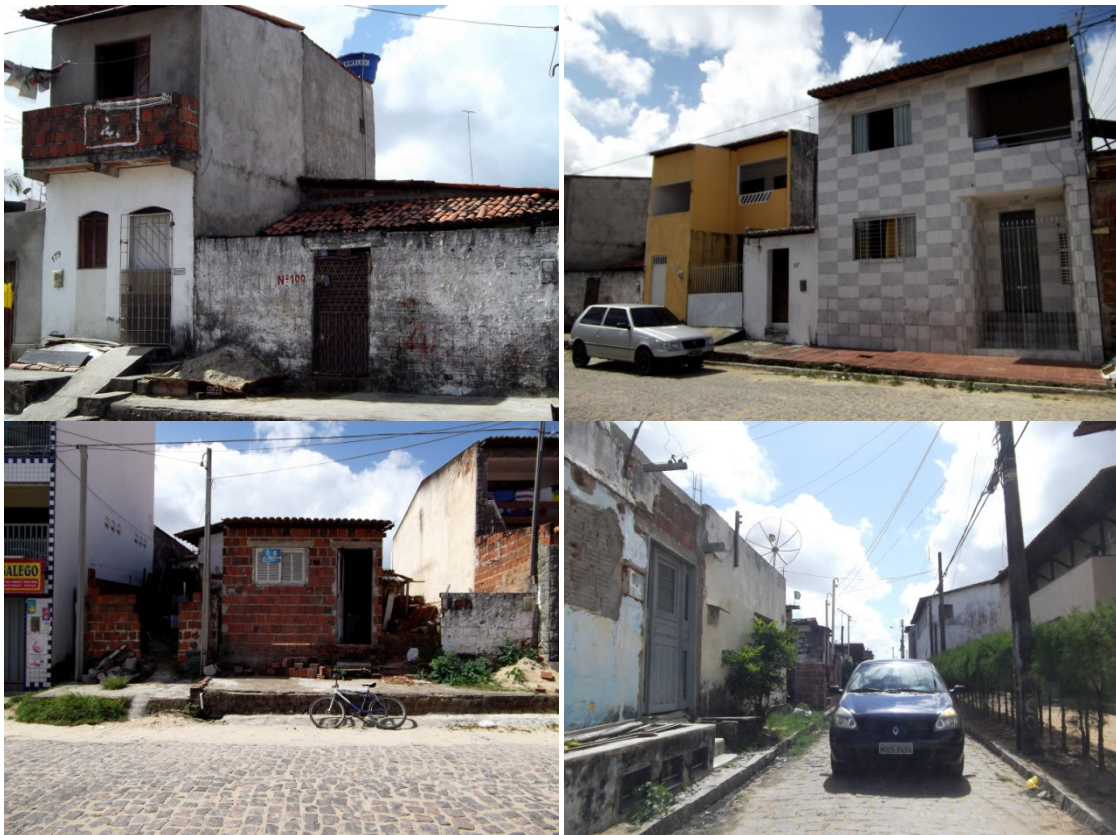
O terreno do assentamento pode ser caracterizado como adequado, pois a ocupação pode ser consolidada, não apresentando área de risco. Quanto a configuração do traçado, trata-se de um traçado regular, com a maior parte das moradias sendo acessíveis por vias de circulação de traçado regular e de boa condição de tráfego de veículo motorizado de porte médio, entretanto, apresenta trechos que não permitem o tráfego de veículos de médio porte devido a ocupação irregular da via.

Figura 351: Fotos do assentamento construtivos. Fonte: IDESPPLAN

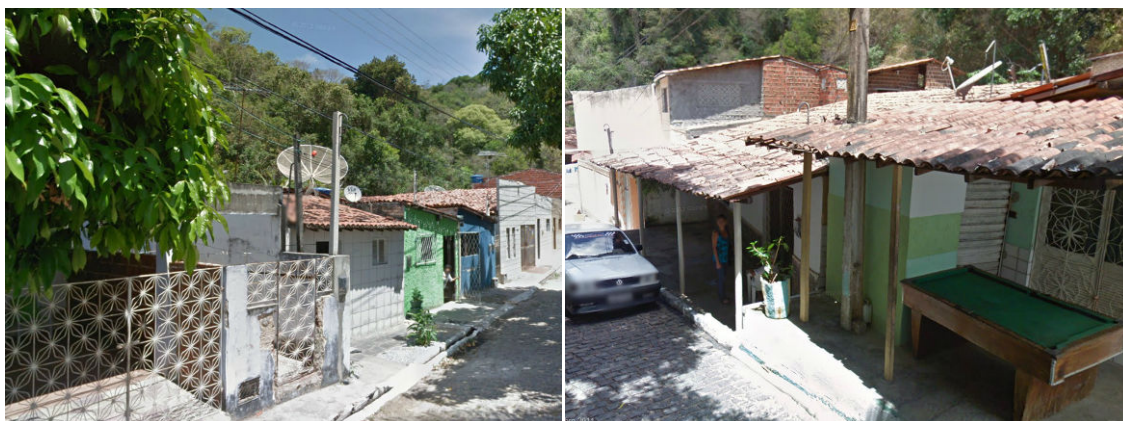
total. O PMRR estima a existência de 58 domicílios e 232 habitantes. O uso predominante é residencial, tendo sido identificado apenas uma edificação com uso misto. O gabarito predominante é de um pavimento, tendo sido observadas algumas edificações com dois pavimentos.

Figura 353: O uso predominante é o residencial, à esquerda, único uso misto identificado. Fonte: IDESPPLAN 2011.

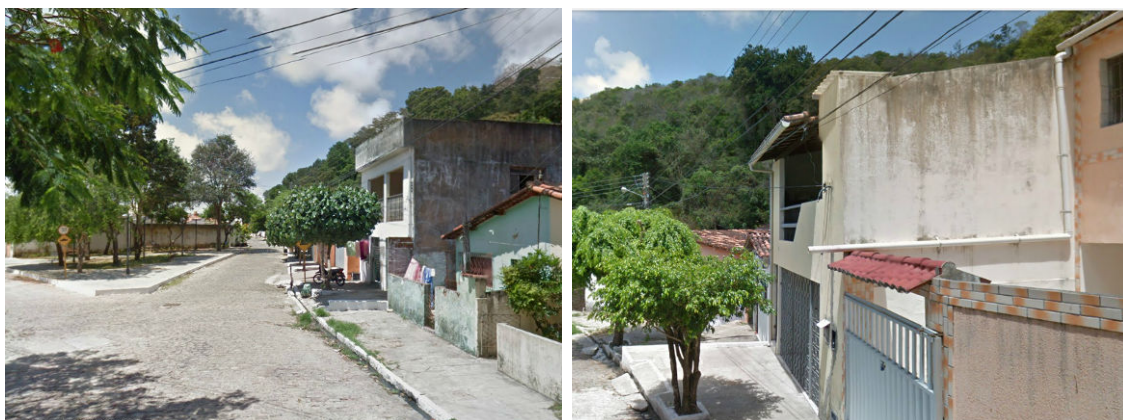
Figura 354: Exemplos de edificações com um e dois pavimentos. Fonte: IDESPPLAN 2011.

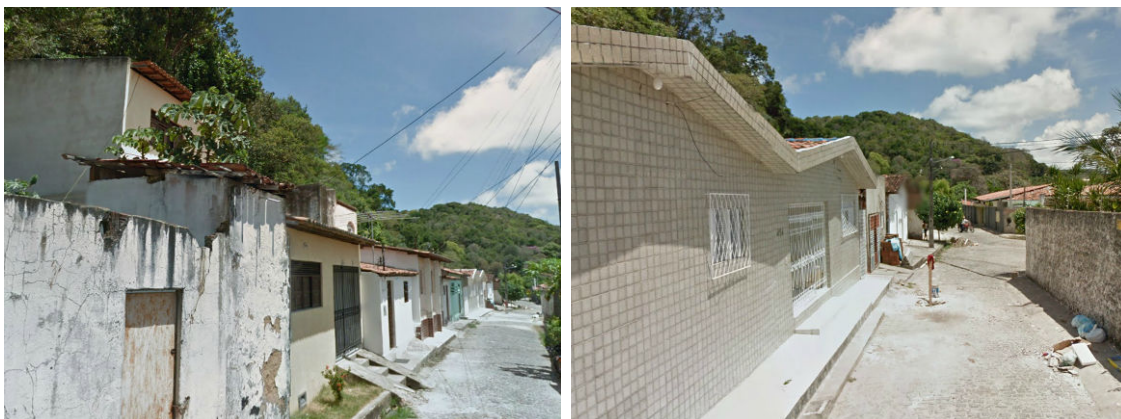
As edificações são construídas de materiais permanentes, apresentam bom padrão habitacional, com moradias em alvenaria e telha cerâmica, piso e instalações sanitárias adequadas. Observou-se, entretanto, que, ao longo da via e quanto mais próximo ao cemitério, o padrão habitacional torna-se mais precário. O principal problema das edificações do assentamento em estudo é a localização em área de risco e em área ambientalmente protegida.

Figura 355: Exemplos de edificações com bom padrão habitacional.
Fonte: IDESPPLAN 2011

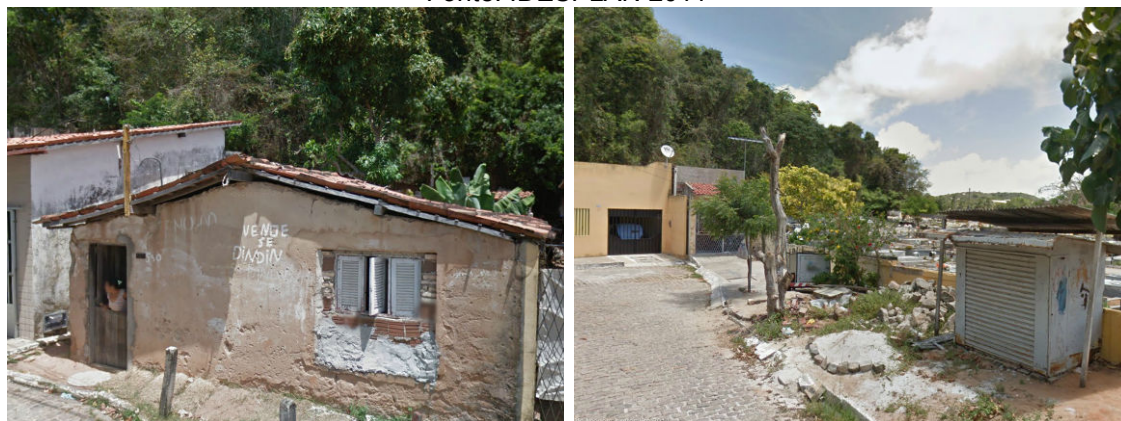
Figura 356: Exemplo de moradia com padrão habitacional precário e casas localizadas vizinhas ao cemitério. Fonte: IDESPPLAN 2011

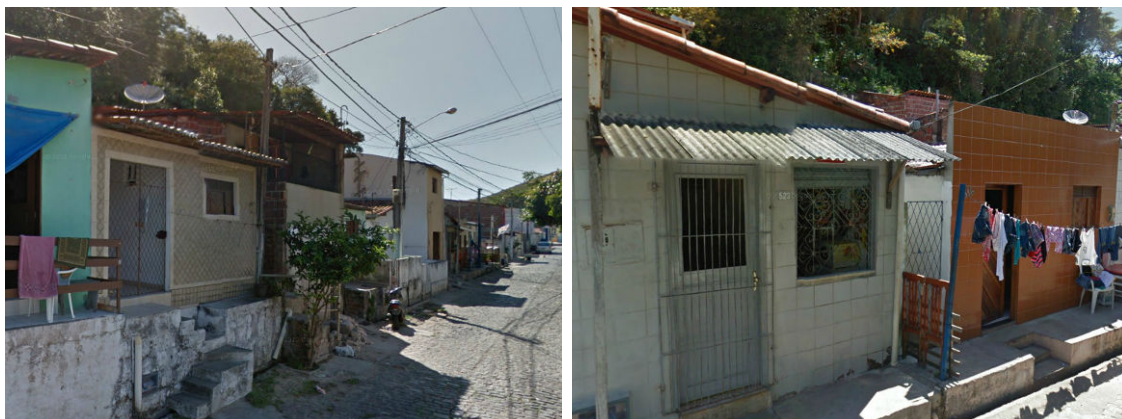
As edificações são construídas de materiais permanentes, apresentam bom padrão habitacional, com moradias em alvenaria e telha cerâmica, piso e instalações sanitárias adequadas.

Figura 360: Exemplos de edificações com bom padrão habitacional. Fonte: Google Street View.
